ONDERZOEKSRaad
VOOR VEILIGHEID

Kwartaalrapportage Luchtvaart

april - juni 2022

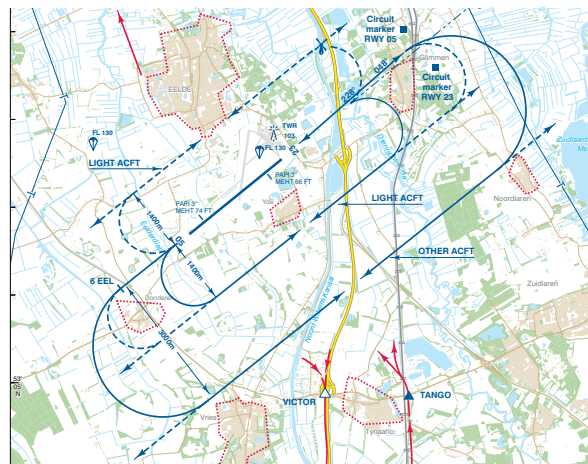
VFR-circuits voor baan 05/23. (Bron: AIP Nederland)

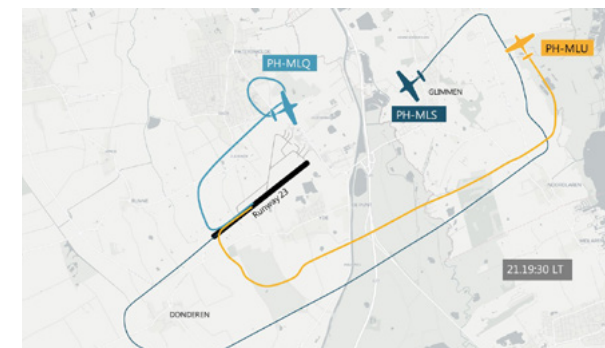
De piloot zag een vliegtuig dat uit het standaard linkerhand basisbeen leek te komen. Aangezien hij geen ander vliegtuig zag, begon de piloot achter dit toestel, waarvan hij dacht dat het de nummer 2 was, in te draaien. Terwijl hij naar het basisbeen draaide, riep de verkeersleider: "PLQ, immediate left turn, immediate left turn" en "PLU go-around" (respectievelijk: "PLQ, onmiddellijk naar links draaien, onmiddellijk naar links draaien" en "PLU, maak een doorstart"). De piloot van de PH-MLQ maakte een bocht naar links en zag dat de PH-MLU, die feitelijk nummer 2 was, hem dichtbij passeerde.

De PH-MLQ voegt opnieuw in op downwind na het maken van een 360 graden draai.

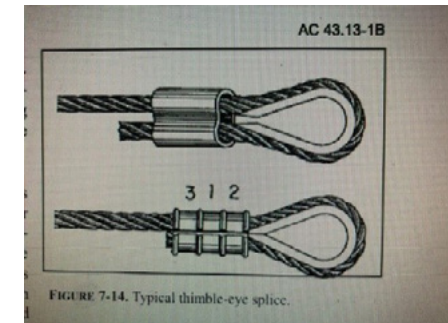
9 De mof moet op drie plekken worden afgeklemd.

Typische kabeloogverbinding met volgorde van afklemmen. (Bron: FAA AC43.13-1B)

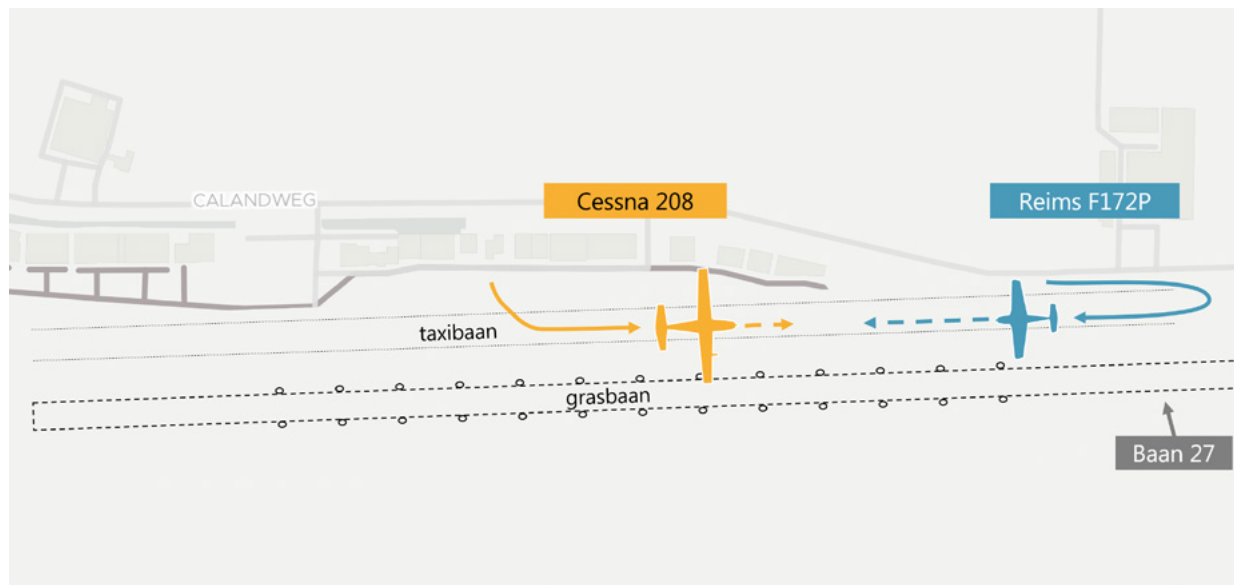
Vliegveld Midden Zeeland met de Cessna 208 en de Reims F172P op de taxibaan (De posities van de vliegtuigen zijn indicatief).

De piloot draaide vervolgens met een rechterbocht van 180 graden om op de taxibaan en begon direct aan de start. Net daarvoor was de Cessna 208 de taxibaan opgereden en reed richting de kop van baan 27. De piloot van de Cessna 208 zag dat de Reims F172P omdraaide, de landingslichten aangingen en recht op hem af kwam. Hij verklaarde dat de Reims F172P met zo'n 5 à 10 meter tussenruimte over hem heen vloog.

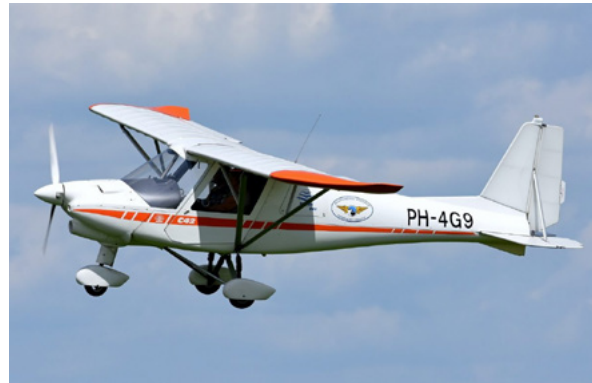
Archieffoto PH-4G9. (Bron: Vliegclub Westerwolde)

Uit video-opnamen is te zien dat het vliegtuig voor de baandrempel (op short final) van baan 06 met een hoge neusstand vloog. Ter hoogte van de baandrempel nam de daalsnelheid toe, waarna het toestel in een horizontale stand hard de grond raakte. Het toestel kantelde vervolgens voorover en schoof op zijn neus door en maakte een beweging naar rechts. Hierbij raakte de linkerveugeltip de grond. Het toestel kwam op zijn neus tot stilstand. Tijdens de landing brak het neuswiel af, scheurde de onderkant van de romp open en de raakte de propeller beschadigd. Beide inzittenden bleven ongedeerd.
