ONDERZOEKSRaad
VOOR VEILIGHEID

Kwartaalrapportage Luchtvaart

juli - september 2020

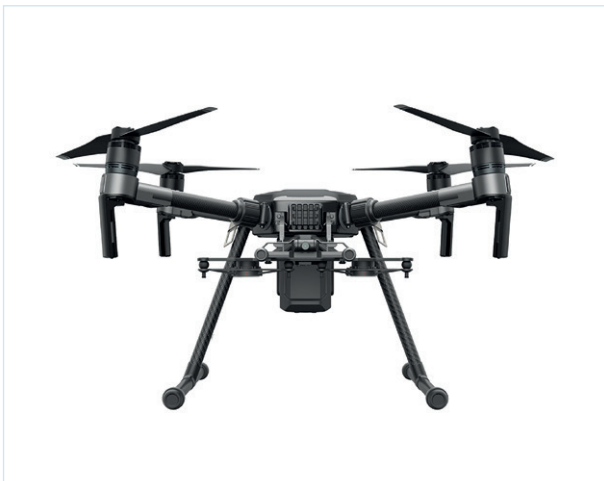
Neergestort, Drone DJI M210, Havengebied Rotterdam Waalhaven, 4 juli 2020

De DJI Matrice 210 (M210) drone was ingezet voor een brandweeropdracht in de Waalhaven in Rotterdam. Het moest met behulp van camera's een brand aan boord van het schip in beeld brengen. Na het uitvoeren van de opdracht, vloog de piloot de drone terug naar de start- en landingsplaats. Op een afstand van ongeveer 100 tot 150 meter van de kade, zette de piloot de daling van de drone in. Na een paar seconden stopte plotseling de horizontale vliegbeweging van de drone en viel de drone in een spin naar beneden. De drone stortte neer in het water en zonk.

DJI M210 drone. (Bron: Skytools)

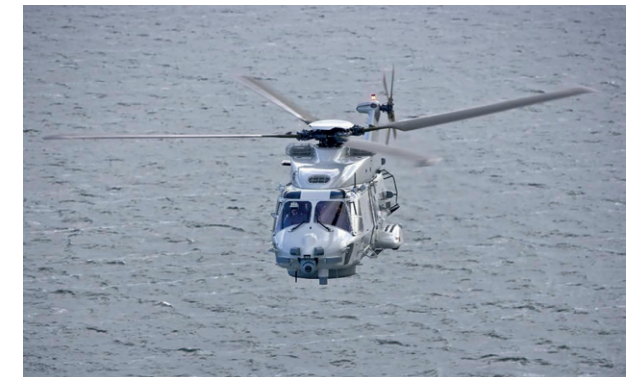
Neergestort, NH90-helikopter, Caribische Zee, 19 juli 2020

De Onderzoeksraad voor Veiligheid is een verkennend onderzoek gestart naar het ongeluk met een NH90-helikopter in de Caribische Zee, waarbij twee bemanningsleden omkwamen. De Onderzoeksraad is hiervoor samen met de Inspectie Veiligheid Defensie ter plaatse geweest.

Archieffoto NH90. (Bron: Ministerie van Defensie)

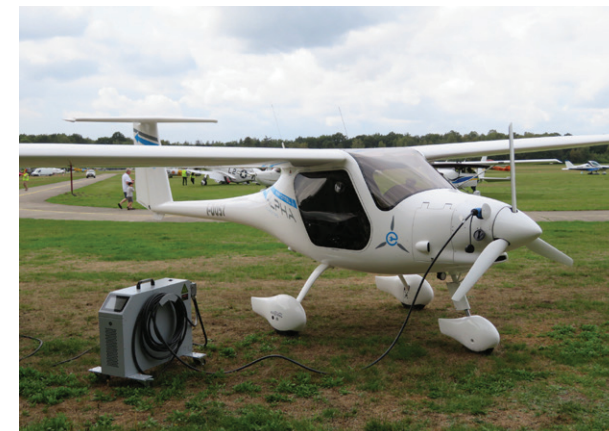
Er bestaan geen Europese voorschriften voor ontwerp en gebruik van *microlight aeroplanes*. Voorschriften met betrekking tot *microlight aeroplanes* zijn een nationale aangelegenheid. Deze luchtvaartuigen zijn in de loop der jaren geavanceerder en steeds populairder geworden en worden ook over de grenzen heen geëxploiteerd. Gezien de groeiende aantallen en de toenemende complexiteit van het ontwerp van *microlight aeroplanes* concludeert de Onderzoeksraad dat voor deze luchtvaartuigen binnen Europa een minimum veiligheidsniveau moet worden vastgesteld. De Onderzoeksraad voor Veiligheid beveelt de Minister van Infrastructuur en Waterstaat aan effectief toezicht op de sector in te richten en uit te voeren, en met het oog op innovatie van *microlight aeroplanes* aanvullende eisen vast te stellen en deze te implementeren. Daarnaast wordt aanbevolen actief te streven naar het accepteren van deze eisen als standaard binnen European Civil Aviation Conference (ECAC), met het doel een minimum veiligheidsniveau te creëren voor deze categorie luchtvaartuigen. De derde aanbeveling aan de minister betreft het op de langere termijn bevorderen dat de eisen aan en het toezicht op *microlight aeroplanes* worden geëvalueerd en heroverwogen door European Union Aviation Safety Agency (EASA).

Archieffoto Pipistrel Alpha Electro. (Bron: H. Ranter)
