ONDERZOEKSRaad  
VOOR VEILIGHEID

# Kwartaalrapportage Luchtvaart

juli - september 2022

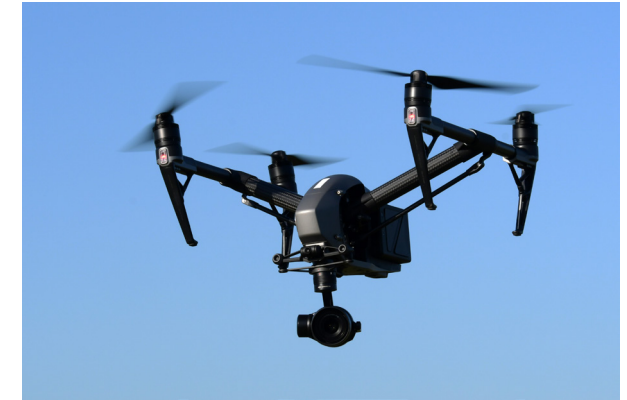
De drone steeg op vanaf een brug, waarna de piloot boven het water de *flight control checks* uitvoerde. De drone reageerde niet op de commando's van de piloot, vloog weg en kwam vervolgens in aanraking met een boom. De drone liep hierbij schade op.

Archieffoto DJI Matrice 210 V2.

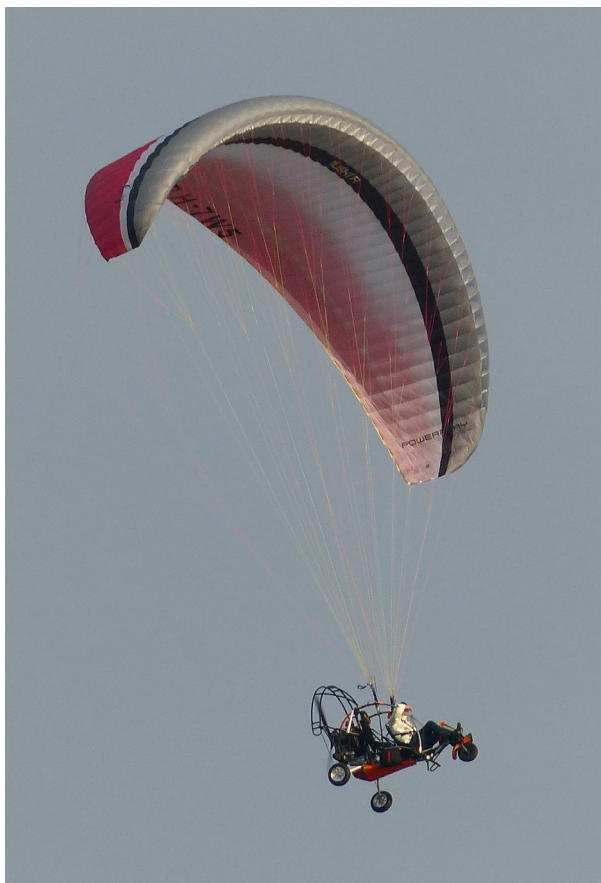
De piloot had het scherm tijdens zijn opleiding aangeschaft. Het handboek van de schermfabrikant vermeldt onder andere dat het scherm geschikt is voor ervaren, gekwalificeerde tandemvliegers en dat het scherm bedoeld is voor bekwame piloten en niet geschikt is voor beginners of opleiding. Anderzijds was het scherm volgens de geldende normen geclassificeerd als B-scherm, wat inhoudt dat het scherm geschikt is voor alle soorten piloten, ook voor piloten in opleiding. De fabrikant verklaarde dat dit scherm is ontworpen en is getest als paraglidingscherm. Het gebruik van dit scherm voor een paramotortrike resulteert in andere vliegeigenschappen. Het is daarom niet duidelijk of het type scherm geschikt was voor deze beginnende paramotortriepiloot.

Paramortrike. (Bron: KNVvL)
