ONDERZOEKSRaad
VOOR VEILIGHEID

Kwartaalrapportage Luchtvaart

oktober - december 2021

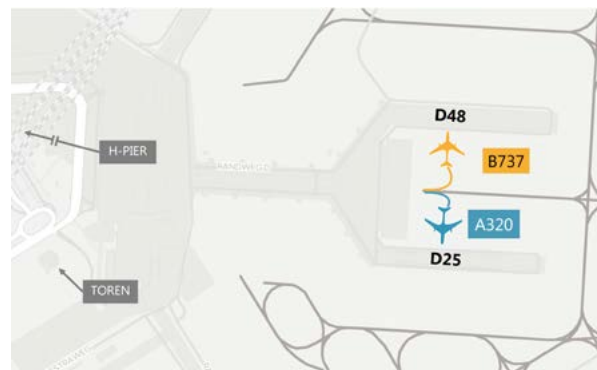
Kort hierna informeerde de cockpitbemanning van de Boeing 737 de chauffeur van hun *pushback truck* dat zij voor de *pushback* waren geklaard. De chauffeur controleerde de omgeving links en rechts van het vliegtuig visueel op obstakels en duwde de B737 in een rechte lijn achterwaarts. Op het moment dat hij het toestel met de klok mee de taxilijn op wilde draaien, zag hij dat de A320 achterwaarts richting zijn toestel reed. Hij trapte onmiddellijk op de rem van de *pushback truck*.

De positie van de A320 en de B737 net voordat ze tijdens de *pushback* in botsing kwamen.

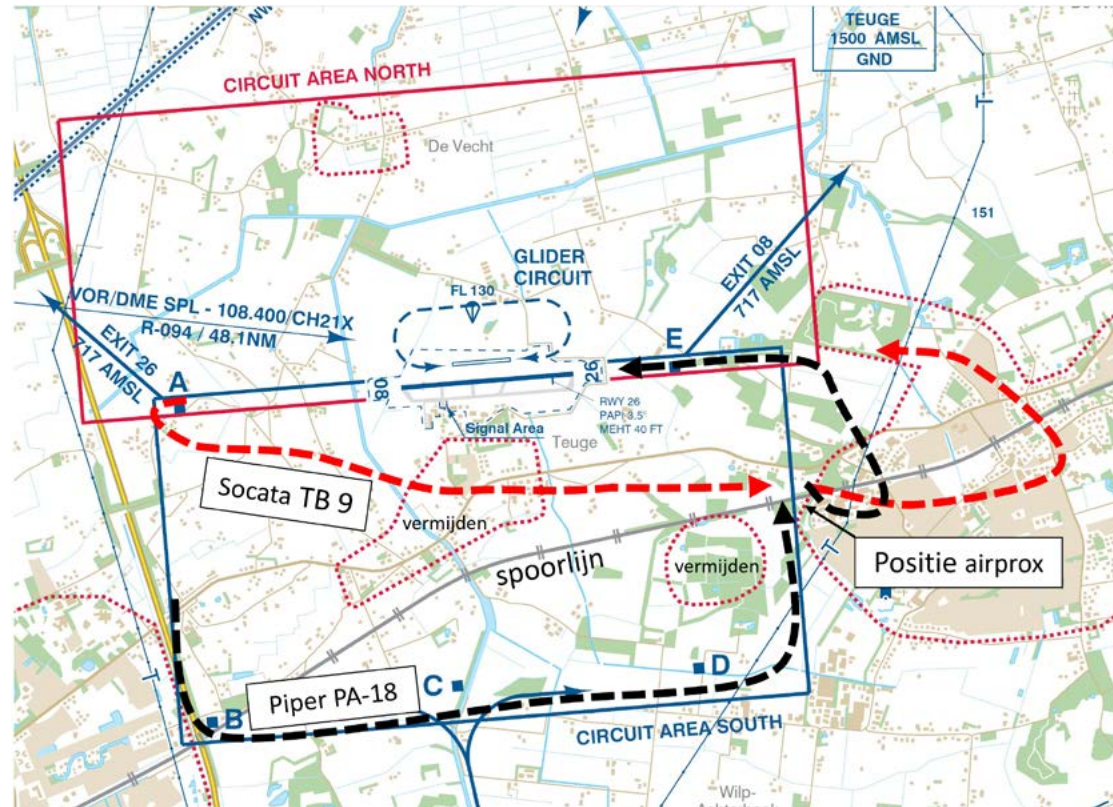
De vliegpaden en positie van de airprox van beide toestellen in het VFR circuit van vliegveld Teuge. (Bron: LVNL bewerkt door Onderzoeksraad voor Veiligheid)

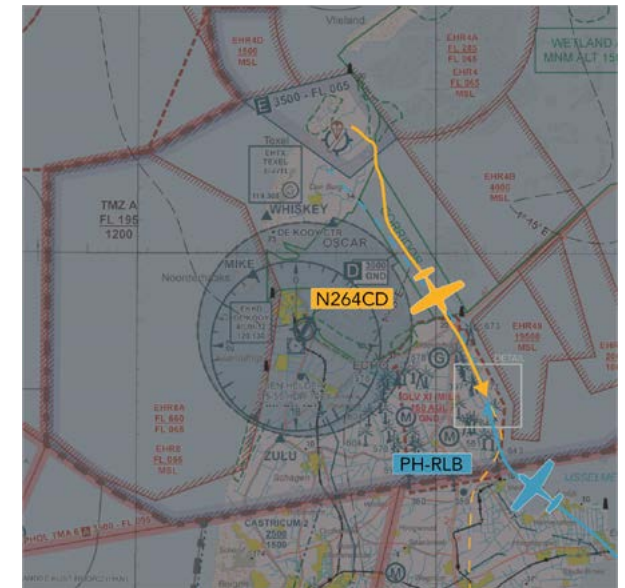
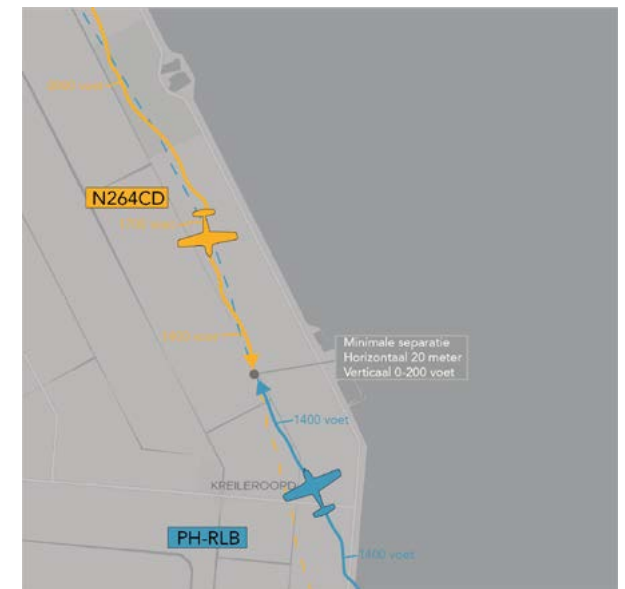
Boven: Vliegroutes en lay-out van het luchtruim. (Bron: Aeronautical chart ICAO 1:500.000, LVNL)

Onder: Airprox. (Brongegevens: LVNL)

De twee vliegtuigen naderden elkaar met een relatief hoge naderingssnelheid en dit leidde tot een bijna-botsing. Geen van de piloten merkte het andere toestel op totdat beide vliegtuigen elkaar op korte afstand passeerden. Het gebrek aan waarneembare beweging als gevolg van de koers, en mogelijk ook de schittering van de zon maakte het *see-and-avoid* principe beperkt toepasbaar en minder effectief. Bovendien werd de piloot van de Cirrus afgeleid door een passagier, hetgeen mogelijk heeft bijgedragen aan het feit dat hij het andere toestel niet opmerkte.

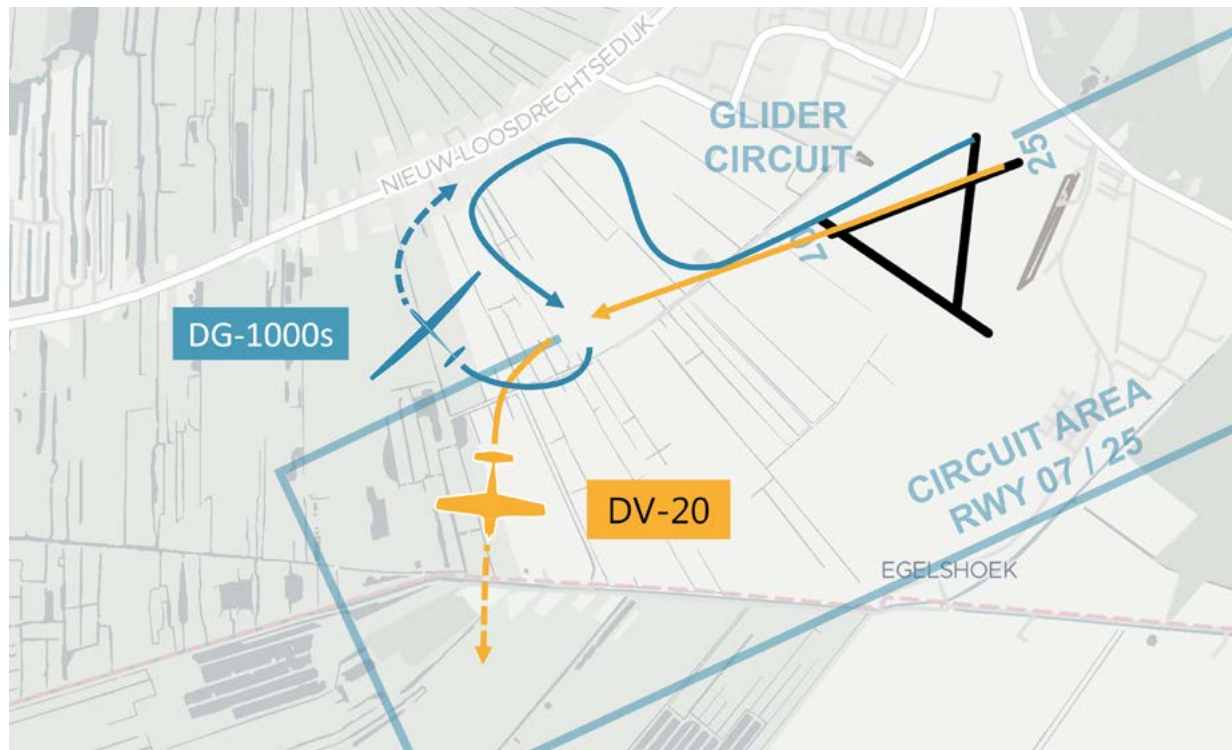
Geschatte positie van airprox tussen de DG-1000s en de DV-20. (Bron: vliegpaden op basis van de flight logger software van beide toestellen)

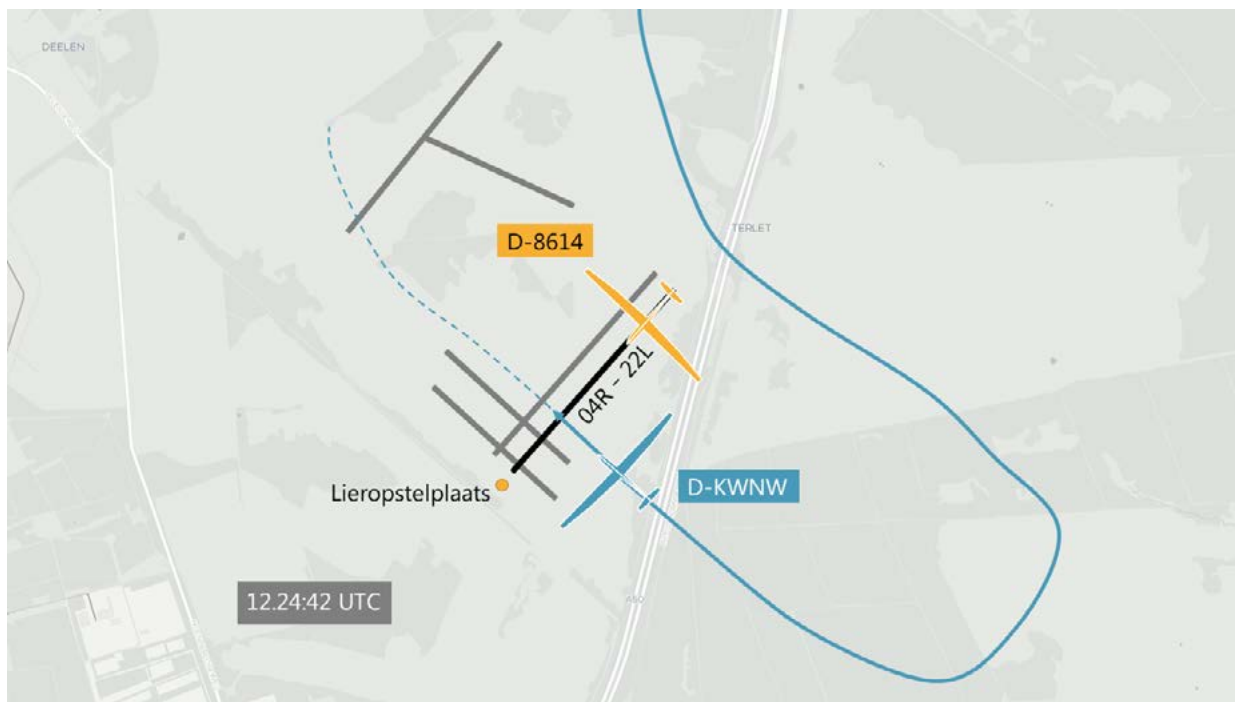
Uit radardata blijkt dat de Discus over het lierpad van baan 22L vloog. Uit deze data blijkt dat het toestel op een hoogte van circa 450 meter AGL vloog.³⁸

Het vliegpad van de Discus (D-KWNW). (Brongegevens: LNVL)
