ONDERZOEKSRaad  
VOOR VEILIGHEID

# Kwartaalrapportage Luchtvaart

oktober - december 2022

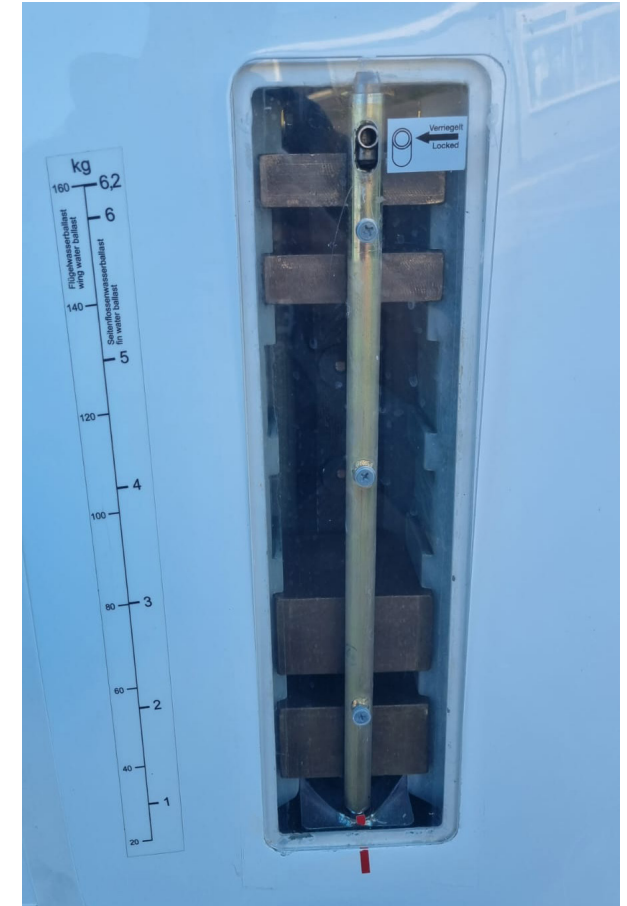
Een voorbeeld van de ruimte in het kielvlak met vier trimgewichten erin. (Bron: zweefvliegclub)

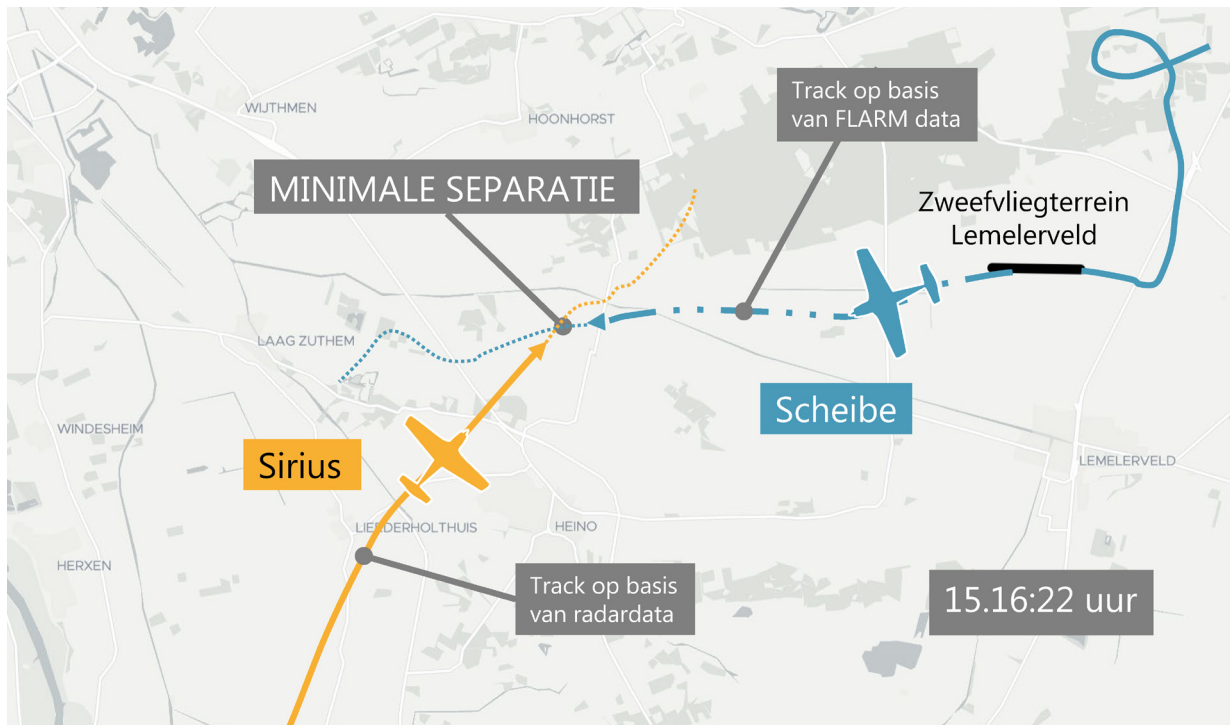
De airprox die plaatsvond op een hoogte van circa 1200 voet. (Bron data: LVNL, bron kaart: OpenStreetMap)

Radarinformatie laat zien dat de Scheibe tijdens de nadering voor de landing van de voorgaande vlucht voor het laatst werd gepeild op een hoogte van circa 500 voet.<sup>26</sup> Ongeveer 1 minuut nadat beide toestellen elkaar hadden gepasseerd, verscheen de Scheibe voor het eerst weer op de radar op een hoogte van 1380 voet. De piloot van de Scheibe gaf aan hier geen verklaring voor te hebben.

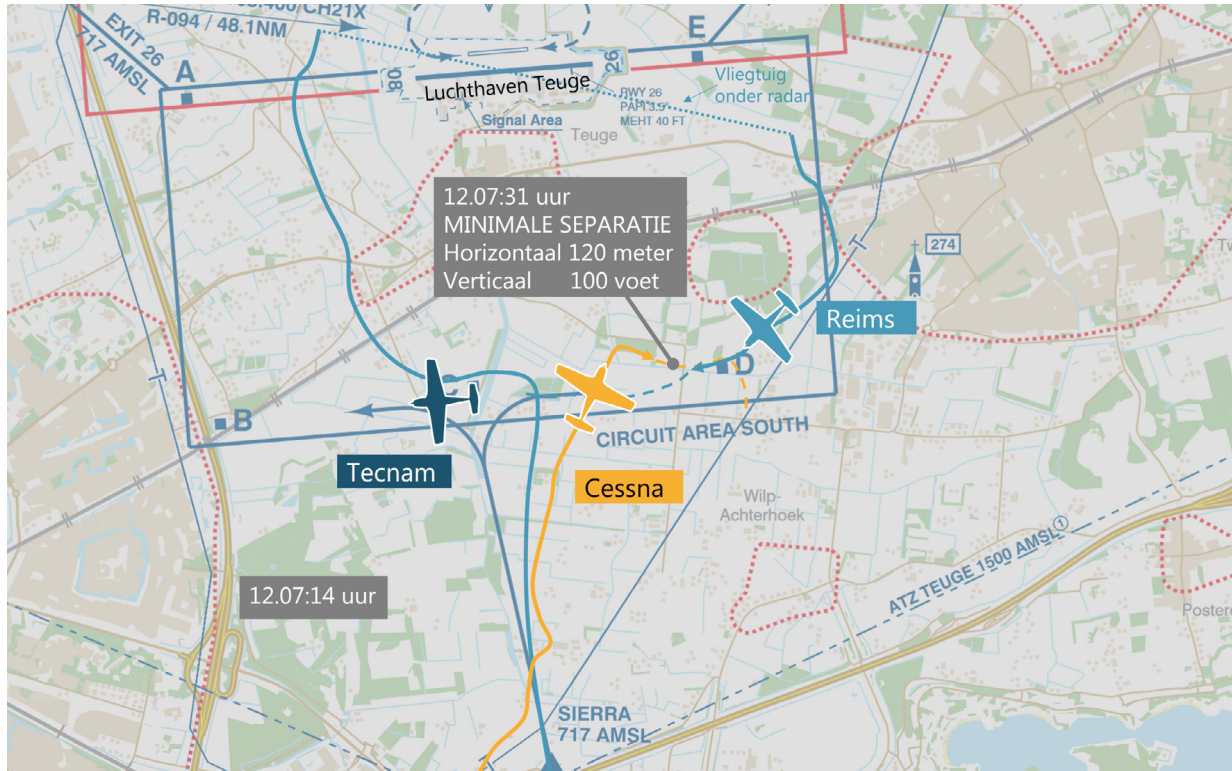
Circuitgebied International Airport Teuge. (Bron: AIP en radar data, LVNL)

De piloot gaf aan dat hij de bocht naar rechts niet kon voltooien, omdat hij voor separatie met de Reims moest zorgen en dat hij tijdens deze uitwijkmanoeuvre de Reims zo lang mogelijk in het zicht hield.

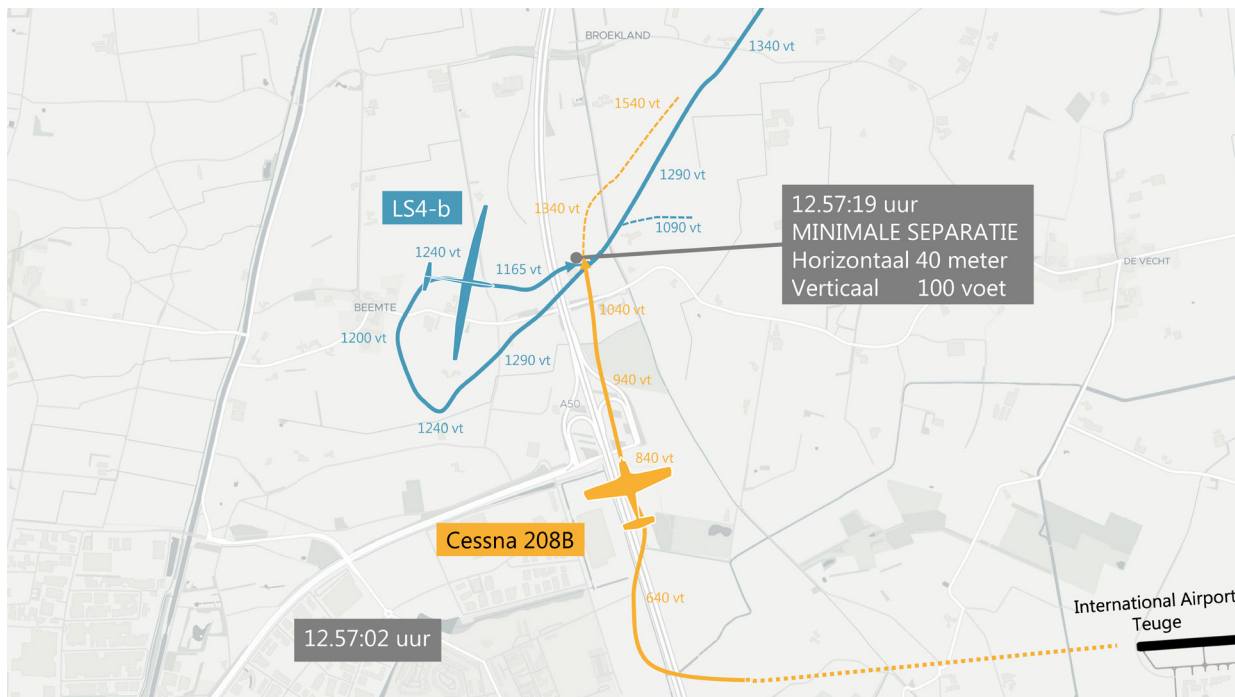
Radartrack van de LS4-b en de Cessna 208B. (Bron data: LVNL, bron kaart: OpenStreetMap)

Het luchtruim rondom Apeldoorn is beneden 1500 voet AMSL geclassificeerd als luchtruimklasse G. In dit luchtruim zijn piloten van VFR-vliegverkeer zelf verantwoordelijk voor separatie met ander vliegverkeer.
