Motorstoring tijdens initiële klimfase, Boeing 747-412BCF, Meerssen

Den Haag, april 2023

Nummer voorval:	2021007
Classificatie:	Ernstig incident
Datum, tijd voorval:	20 februari 2021, 16.12 uur ¹
Plaats voorval:	Meerssen
Luchtvaartmaatschappij:	Longtail Aviation
Registratie luchtvaartuig:	VQ-BWT
Type luchtvaartuig:	Boeing 747-412 BCF
Soort luchtvaartuig:	Luchtvaartuig met vaste vleugels - vrachtvliegtuig
Soort vlucht:	Geregelde vrachtdienst
Fase van de vlucht:	Initiële klimfase
Schade aan luchtvaartuig:	Inwendige schade aan motor 1
Aantal cockpitbemanning:	Twee (gezagvoerder en eerste officier)
Overige bemanningsleden:	Eén (<i>loadmaster</i>)
Aantal passagiers:	Geen
Persoonlijk letsel:	Twee personen op de grond liepen letsel op
Overige schade:	Schade aan auto's en huizen
Lichtcondities:	Daglicht

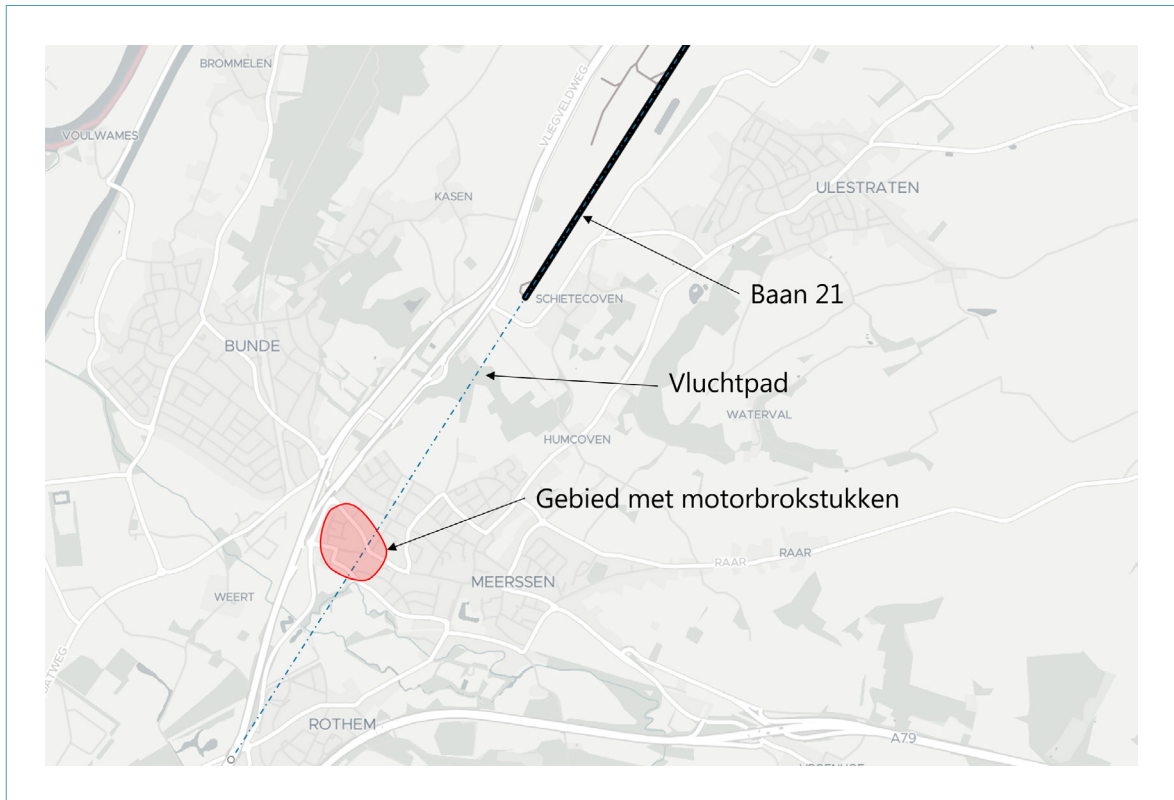
omvang¹⁴ en gewicht te zijn, waardoor ze een gevaar vormden voor mensen op de grond en hun eigendommen.

Figuur 5: Kaart van het gebied waar de meeste schade optrad. (Bron: Google Maps, aangepast door de Onderzoeksraad voor Veiligheid)

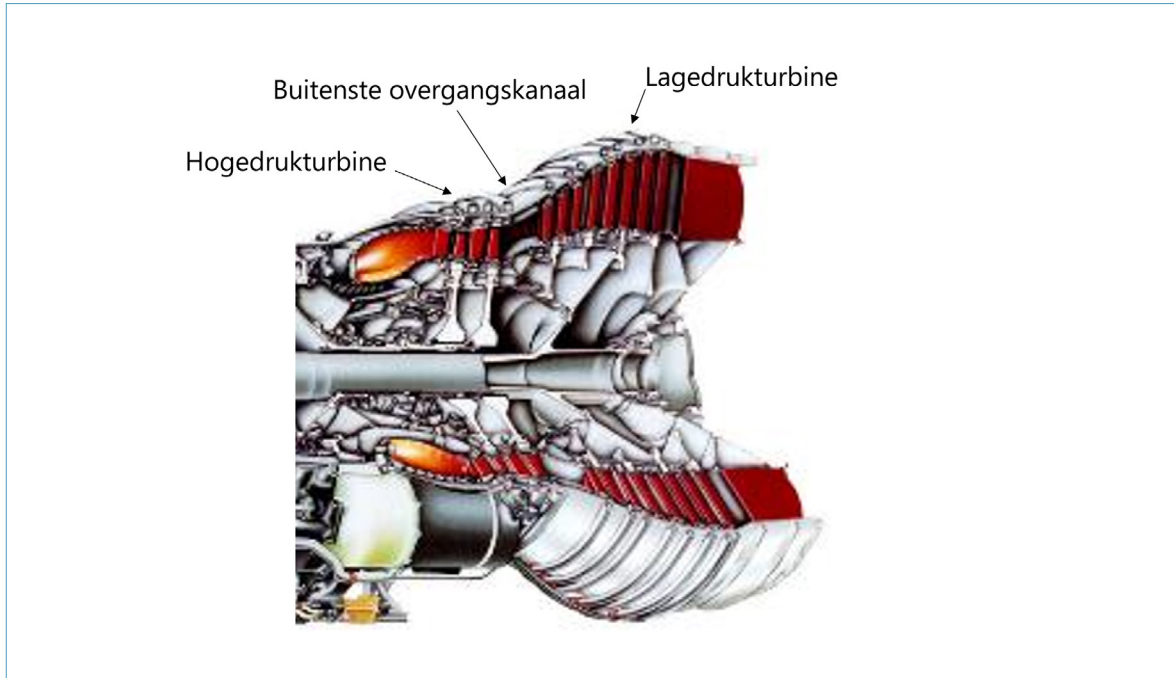
De boroscoopinspecties toonden beschadigingen aan de hogedrukturbine (HPT) en lagedrukturbine (LPT) (zie figuur 9). De achterste randen van de schoepen van de tweede trap HPT vertoonden beschadigingen. Twee buitenste overgangskanalen (zie figuur 10) waren losgeraakt en terechtgekomen in het stromingstraject van de LPT (zie figuur 11). Meerdere schoepen van de derde trap (eerste trap LPT) ontbraken of waren beschadigd. Van de laatste twee trappen van de LPT ontbraken schoepen. Pratt & Whitney verklaarde dat de schade consistent was met eerdere gevallen waarbij segmenten van de buitenste overgangskanalen waren losgeraakt (zie hoofdstuk 2.12.2).

Figuur 9: Het achterste deel van de motor met daarop aangegeven de positie van een buitenste overgangskanaal. (Bron: Pratt & Whitney)

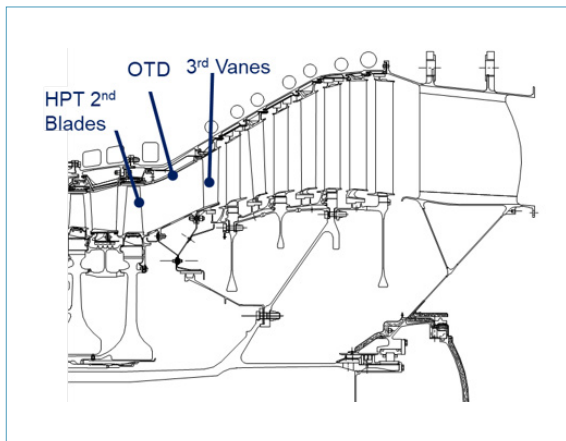
Figuur 10: Dwarsdoorsnede van HPT/LPT overgangsg gebied. (Bron: Pratt & Whitney)

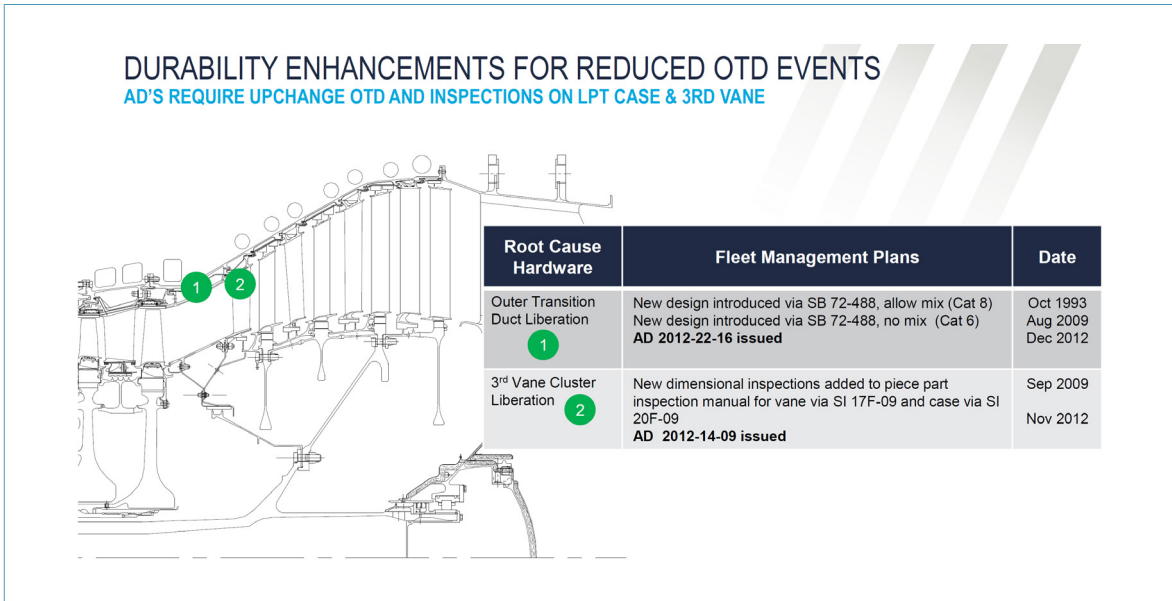
Figuur 20: Duurzaamheidsverbeteringen die bijdragen aan minder incidenten met buitenste overgangskanalen.
 (Bron: Pratt & Whitney)
