ONDERZOEKSRaad
VOOR VEILIGHEID

Neergestort tijdens lierstart

Den Haag, augustus 2023

Identificatienummer:	2022079
Classificatie:	ongeval
Datum en tijdstip van voorval:	29 juni 2022, 14.57 uur ³
Locatie van voorval:	zweefvliegveld Terlet
Registratie:	D-2057
Type luchtvaartuig:	Rolladen-Schneider LS1-d
Categorie:	zweefvliegtuig
Soort vlucht:	niet-commercieel; pleziervlucht
Fase van de vlucht:	lierstart
Schade aan luchtvaartuig:	vernield
Aantal bemanningsleden:	één
Passagiers:	geen
Letsel:	piloot raakte dodelijk gewond
Overige schade:	geen
Lichtomstandigheden:	daglicht

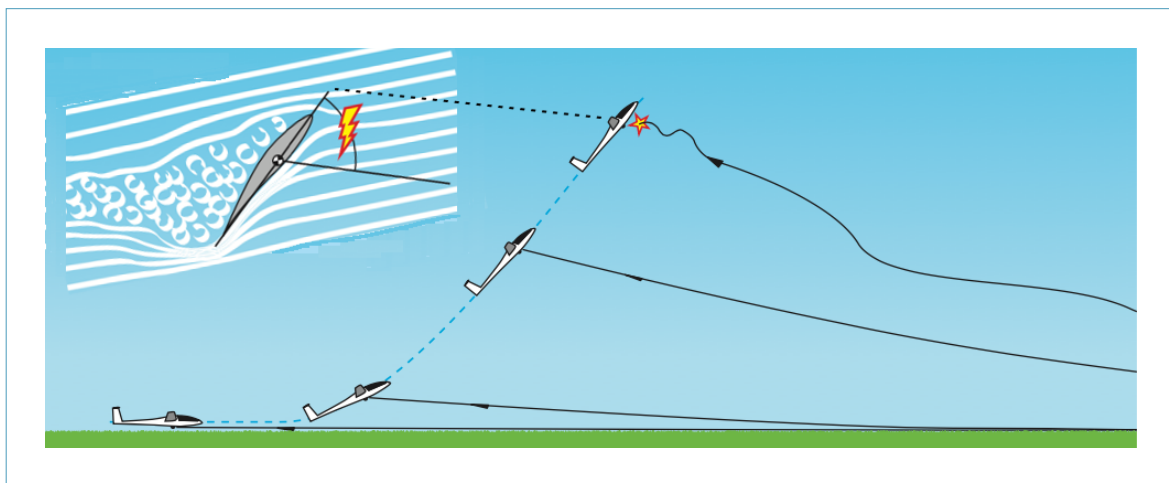
Te steil klimmen op lage hoogte kan ernstige gevaren opleveren. Als de kritische invalshoek wordt overschreden, laat de luchtstroom rondom de vleugel los, neemt de draagkracht af en de luchtweerstand toe en kan er een overtrek ontstaan. Daarom moet de klimhoek geleidelijk worden vergroot tijdens een lierstart, waarbij er voldoende snelheid en aanhoudende acceleratie moet zijn. Als tijdens de lierstart veilig wordt gevlogen, zou de piloot te allen tijde in staat moeten zijn om, ongeacht de hoogte of de omstandigheden, te herstellen van een onderbroken start.

Figuur 2: Overschrijden van de kritische invalshoek tijdens lierstart. (Bron: KNVvL)
