DE ONDERZOEKSRaad
VOOR VEILIGHEID

Kwartaalrapportage Luchtvaart

april-juni 2012

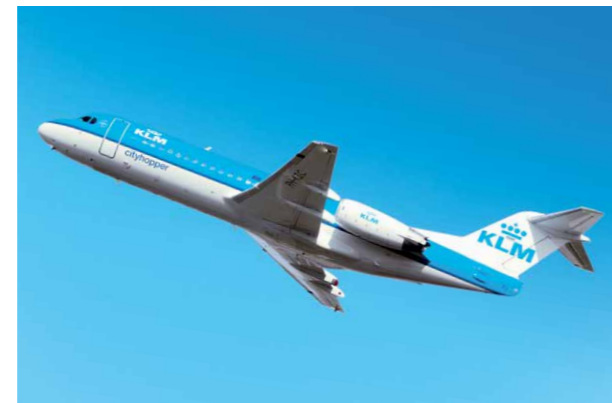
Fokker 70 (bron: KLM)

De Fokker 70 met 45 inzittenden, onderweg van de luchthaven Schiphol naar Sandefjord Airport in Noorwegen, vloog boven de Noordzee ten zuidwesten van het eiland Sylt op FL350 toen een F-15C straaljager dicht in de buurt van het toestel kwam. De F-15C nam deel aan een internationale vliegopleiding die plaatsvond vanaf vliegbasis

Leeuwarden. Er was sprake van botsingsgevaar. Het Traffic Collision Avoidance System (TCAS) in de cockpit van de Fokker 70 gaf een waarschuwing om te klimmen, waarna de bemanning een klim uitvoerde om een botsing te voorkomen. Beide toestellen zetten hun vlucht voort zonder bijzonderheden. De minimale geregistreerde horizontale afstand tussen beide toestellen was circa 1,1 kilometer bij een hoogteverschil van circa 60 meter.

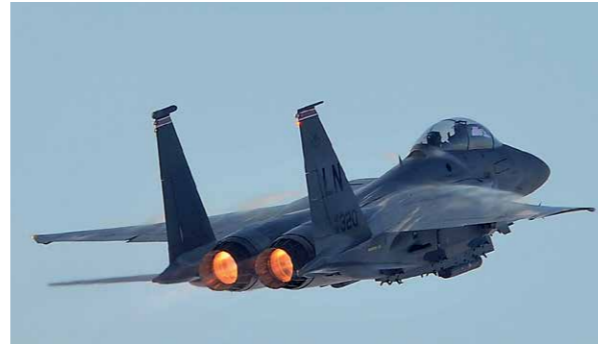
F-15C (bron: U.S. Air Force)

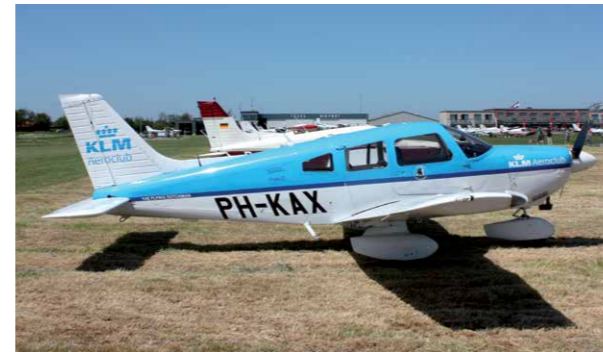
Beide toestellen vlogen op een hoogte van circa 1100 voet in tegengestelde richting op elkaar af. De bestuurder van de PH-KAX, die bezig was met de voorbereidingen om via punt Victor de Schiphol CTR 1 binnen te vliegen, zag op het laatste moment de PH-BVL die bijna recht op hem afkwam. Hij maakte een uitwijkmanoeuvre naar links. De bestuurder van de PH-KAX schatte de horizontale afstand tussen beide toestellen op circa 250 meter. De bestuurder van de PH-BVL heeft de PH-KAX niet gezien.

Piper PA-28-181 (bron: Texel Airport)

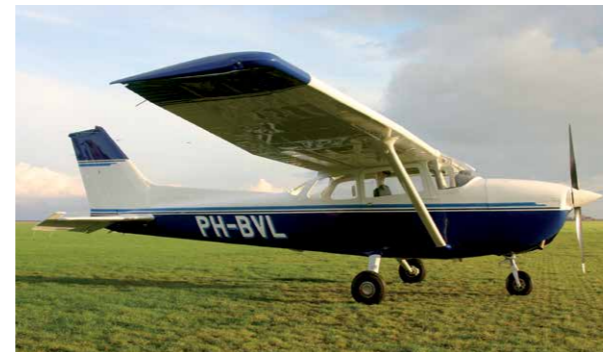
Reims F172N (bron: Texel Airport)
