DE ONDERZOEKRAAD  
VOOR VEILIGHEID

# Het instorten van het dak van het FC Twente- stadion

## Het incident

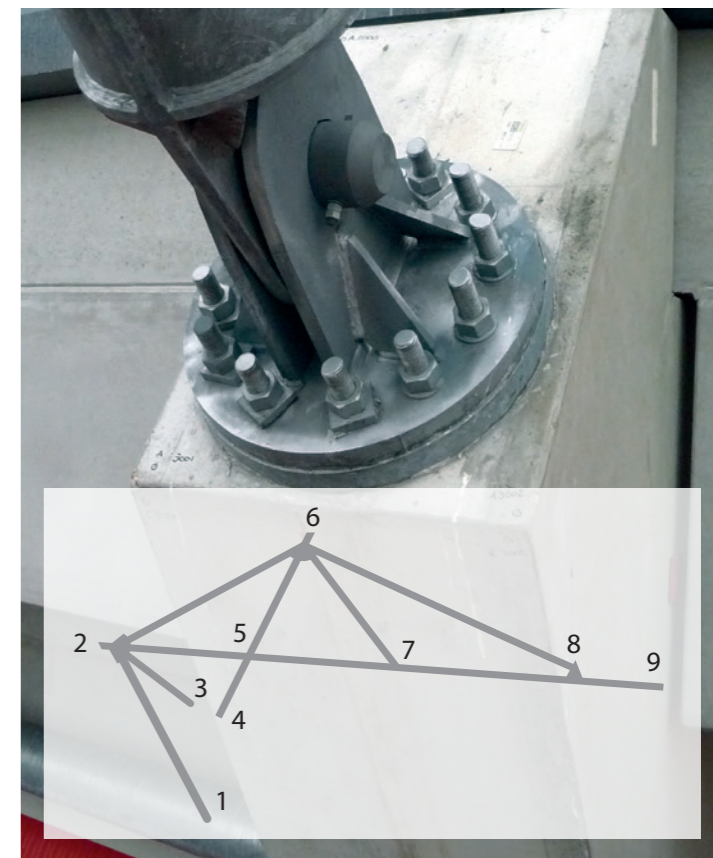
Na het ongeval stelden onderzoekers van de Onderzoeksraad tijdens veldwerk direct vast dat de primaire draagconstructie van het dak niet gereed was. Er ontbraken onderdelen die essentieel zijn voor de stabiliteit en sterkte: koppelbuizen, schoeren en stabiliteitsverbanden.

Op 7 juli ontbraken alle koppelbuizen op het rechte stuk aan de achterzijde van de van de primaire draagconstructie. De koppelbuizen waren weggelaten wegens uitgelopen werk aan de trappenhuizen. De hijskraan die daarbij nodig was, zou hinder ondervinden van de koppelbuizen.

Hinder was ook de reden dat op het dak stabiliteitsverbanden zijn weggelaten. Dat vergemakkelijkte de afbouw met dakplaten. Ten slotte paste één koppelbuis, tussen spant 8 en 9, niet omdat de maatvoering niet klopte. Op de afbeelding is te zien welke onderdelen niet werden aangetroffen.
