**Assen, arbeidsongeval bij herstel van  
gaslekkage op 30 september 2004**

Den Haag, oktober 2006, referentie CB-11-04-002

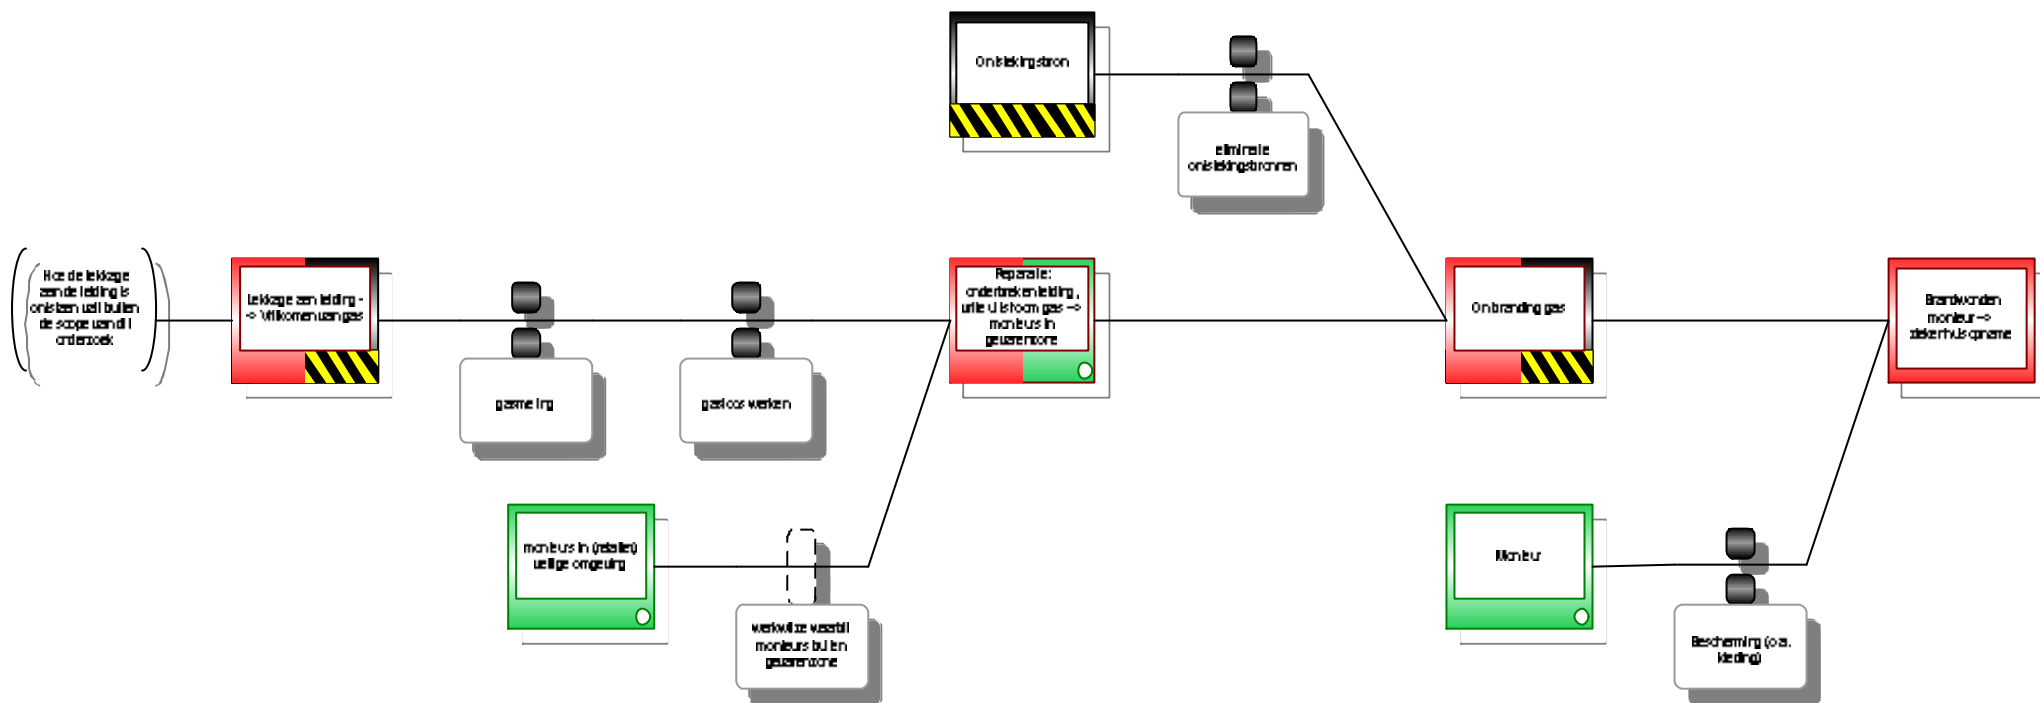
De trio's die zijn geïdentificeerd en geanalyseerd zijn de volgende. De hazard in het eerste trio is de lekkage in de gasleiding aan de Rolderstraat in Assen. Het target is de monteur die aan het werk gaat om de lekkage te verhelpen. De gebeurtenis is dat door de werkzaamheden van de monteur het kleine gaslek een grote vrije uitstroming van gas wordt. Barrières die hadden moeten werken zijn gasmeting (om te constateren of er niet teveel gas uitstroomt) en de methode van gasloos werken (zodat nagenoeg geen gas vrijkomt). Mogelijke barrière ter bescherming van de monteurs die had kunnen helpen is een werkwijze waarbij de monteurs zelf niet in de gevarezone werkzaam hoeven zijn.

In het tweede trio is de gebeurtenis uit het eerste trio het target: gas stroomt vrij uit. De hazard is een ontstekingsbron die er voor heeft gezorgd dat het gas kon ontbranden (de gebeurtenis). De falende barrière is hier geweest dat er toch ontstekingsbronnen in de nabijheid waren.

De ontbranding van gas is de hazard uit het derde trio. Het target is de monteur die door het gas gewond raakt (de gebeurtenis). De falende barrière is de kleding die de monteur had kunnen beschermen. Een overzicht van de trio's is weergegeven in het diagram op de volgende pagina.

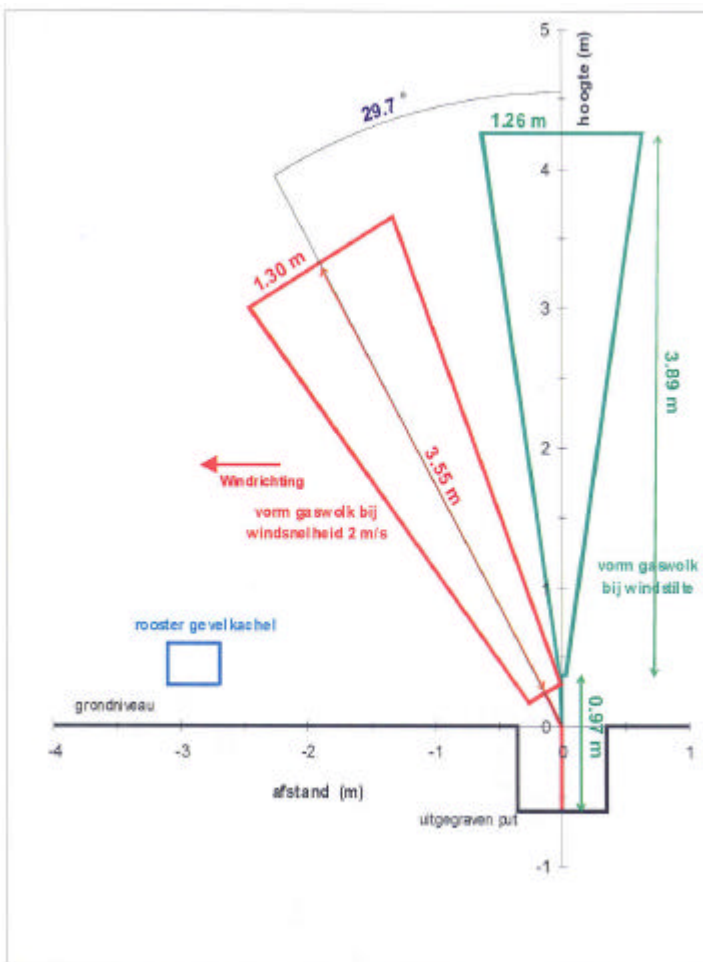
Met het Chamberlain model werd met bovenstaande bronsterkte de grootte van een fakkel berekend die ontstaat indien de gaswolk ontstoken raakt. Deze afmetingen worden bepaald door de LEL (lower explosion limit) van het gas-luchtmengsel en worden in de berekeningen gehanteerd als maat voor de afmetingen van de gaswolk. De LEL voor methaan is 33,4 g/m<sup>3</sup>.

De resultaten zijn grafisch weergegeven in Figuur 9 voor 2 situaties. In groen is weergegeven de vorm van de gaswolk ('kegel') bij windstil weer. In rood is de vorm weergegeven bij een windsnelheid van 2 m/s, in de richting van de gevelkachel. De positie van de gevelkachel is ook aangegeven. De figuur is een verticale doorsnede door de gaswolk evenwijdig aan de gevel van het huis. Uit de figuur blijkt duidelijk dat de gaswolk de gevelkachel niet kan bereiken en dus niet door de gevelkachel ontstoken kan worden. Mocht de gevelkachel als ontstekingsbron hebben opgetreden, dan zal zich een ander scenario moeten hebben afgespeeld ten tijde van het ongeval.
