**Botsing YPR met trein nabij Assen
op 17 juni 2003**

Titel (document)	Botsing YPR met trein nabij Assen op 17 juni 2003
Status	Definitief
Datum	16 januari 2004

**TIJDELIJKE COMMISSIE
ONGEVALLENONDERZOEK DEFENSIE**

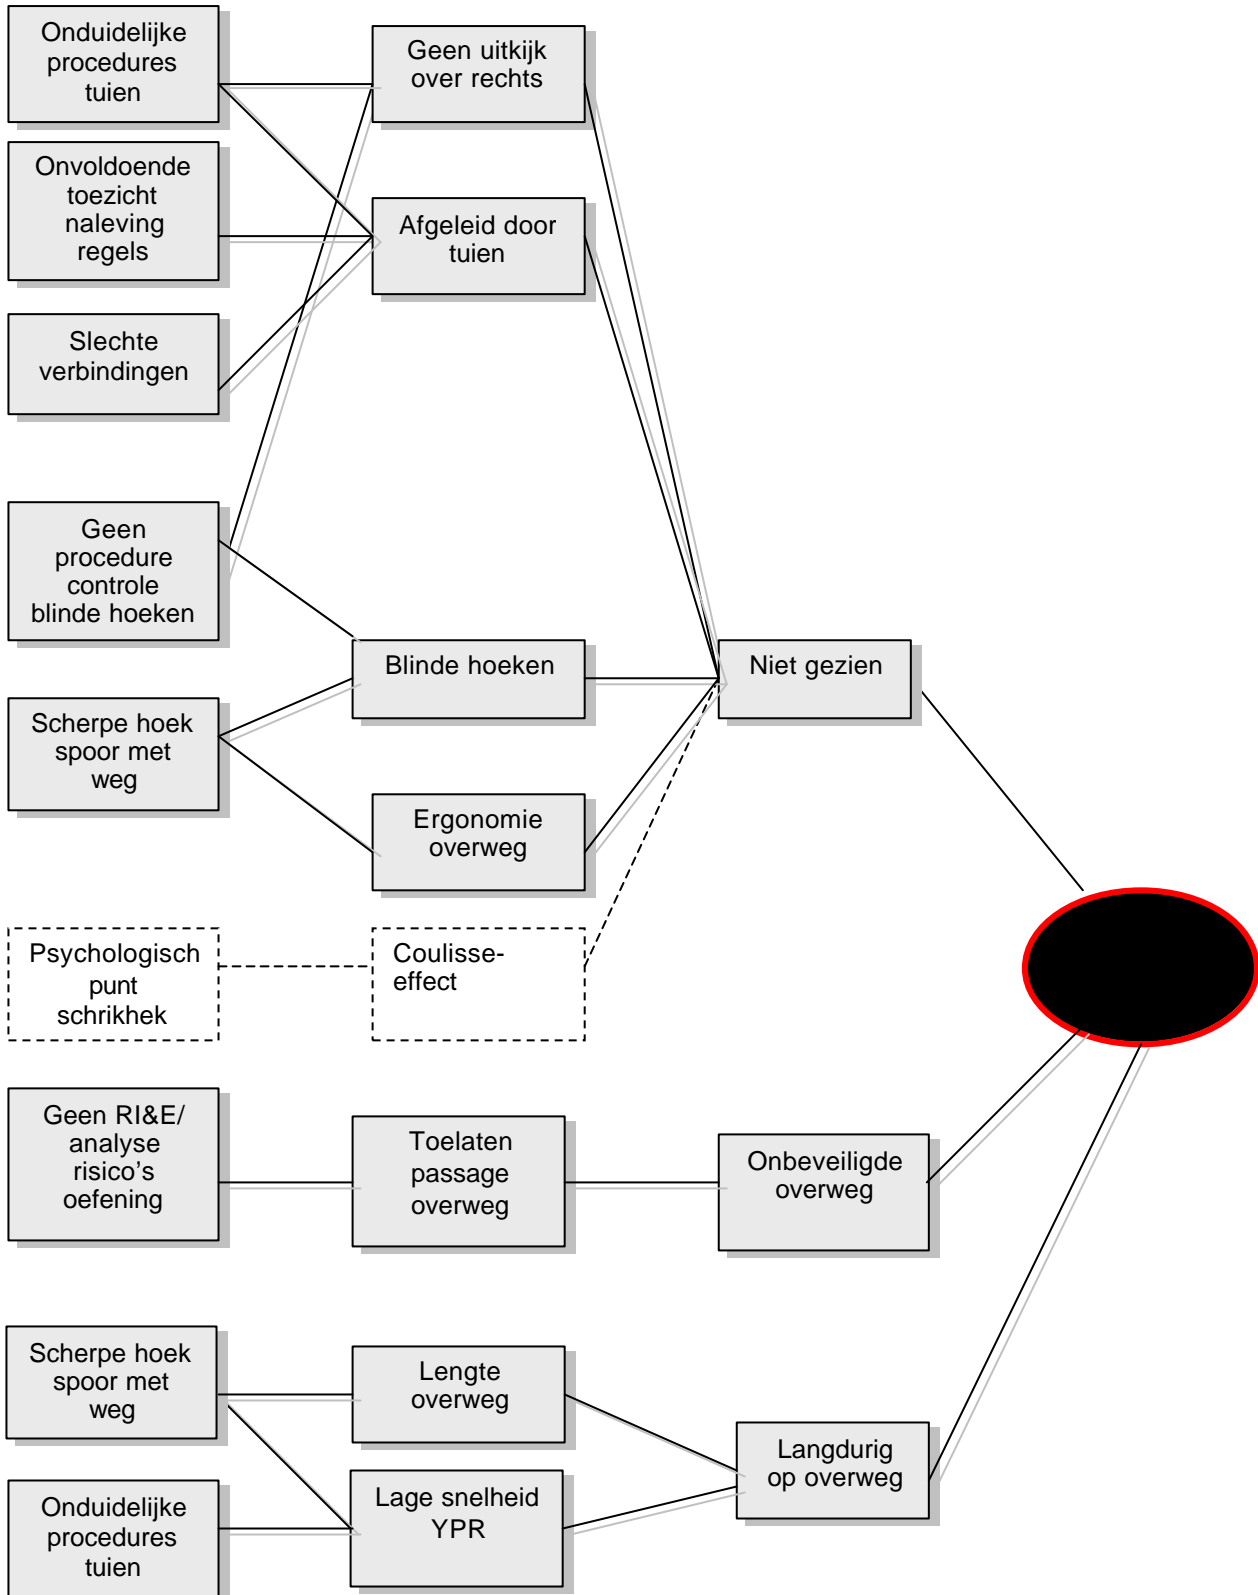
Figuur 4-6: Schematische weergave van de oorzaak en achterliggende factoren van het ongeval.

Dit is schematisch weergegeven in figuur 4-6.

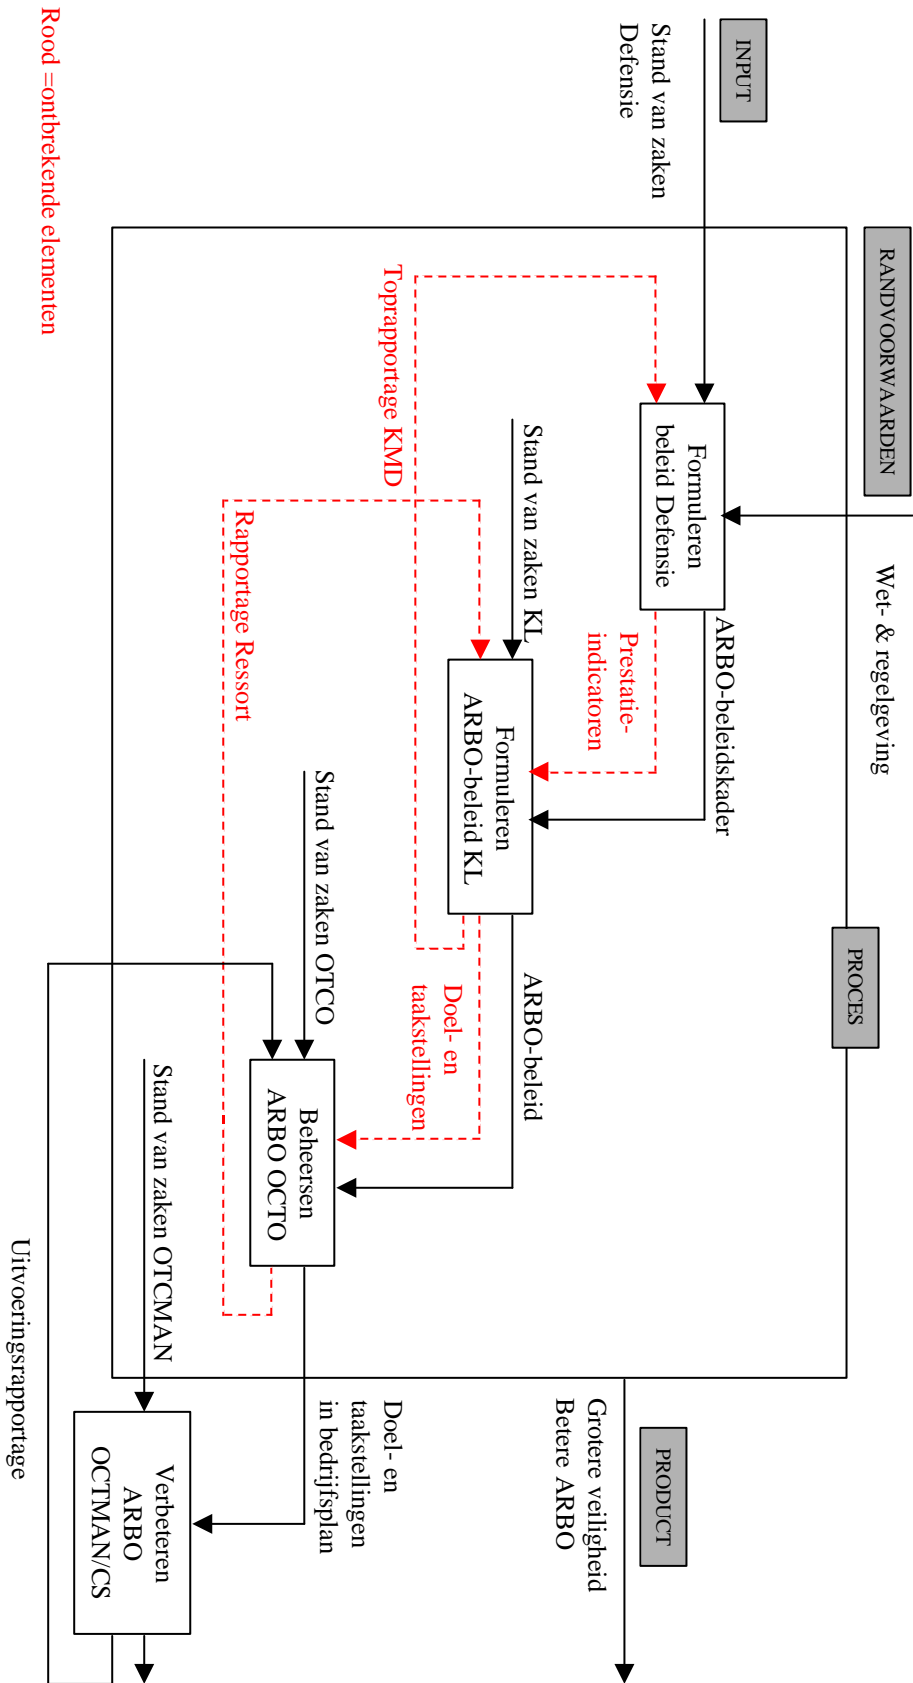
Fig. 5.1: Schematische weergave van de tekortkomingen in het veiligheidsmanagementsysteem Defensie

- *Doelstellingen zijn voornamelijk gericht op de inrichting van het proces Arbozorg en niet op het gewenste product (grotere veiligheid/betere arbeidsomstandigheden); concrete doelstellingen ontbreken om het gewenste niveau van veiligheid, als onderdeel van de Arbozorg voor de Defensieorganisatie, aan te geven.*
- *Het Arbo-managementsysteem voor de Defensieorganisatie, zoals beschreven in het Arbo-beleidskader, functioneert niet of slechts ten dele. Belangrijke sturelementen (productgerichte doelstellingen en afspraken) en feedbackmechanismen (audits, zelfevaluatie en toprapportages) zijn in onvoldoende mate geïmplementeerd*

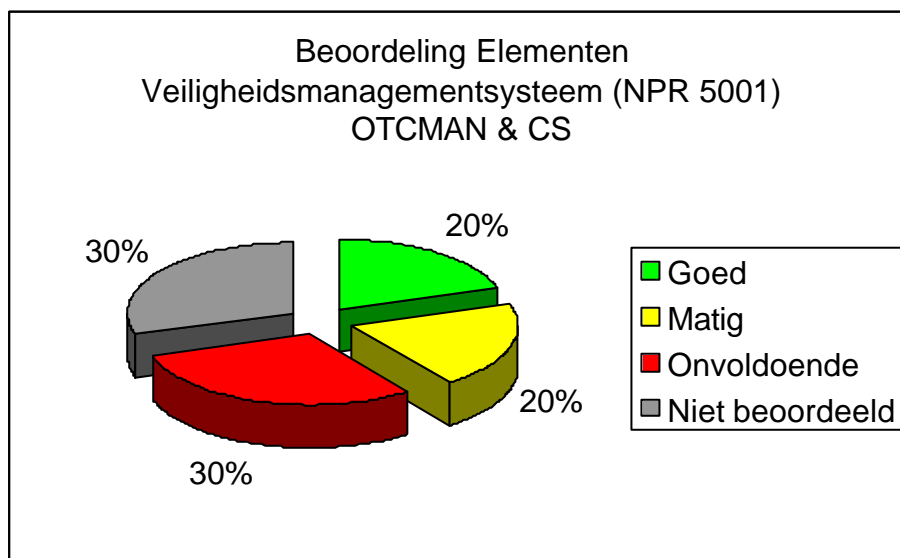
Figuur 5-2: Grafische weergave van de resultaten beoordeling Arbo-managementsysteem OTCMan en CS

Uitgaande van de NPR 5001 is aan de hand van bovenstaande bevindingen nagegaan in hoeverre de 21 vereisten uit deze norm bij de OTCMan en de CS waren geïmplementeerd. In bijlage D is de volledige vergelijking opgenomen, waarbij de mate van implementatie op een driepuntschaal is weergegeven (groen=goed; geel=matig; rood=onvoldoende). In figuur 5-2 zijn de uitkomsten van de beoordeling grafisch weergegeven. Bij de beoordeling zijn ook die elementen meegenomen uit het Arbo-managementsysteem, die op basis van de TRIPOD-analyse als onvoldoende zijn beoordeeld (latente factor). Uit de resultaten kan worden afgeleid dat de implementatie van de elementen van het Arbo-managementsysteem bij OTCMan en de CS voor minder dan de helft is gevorderd.

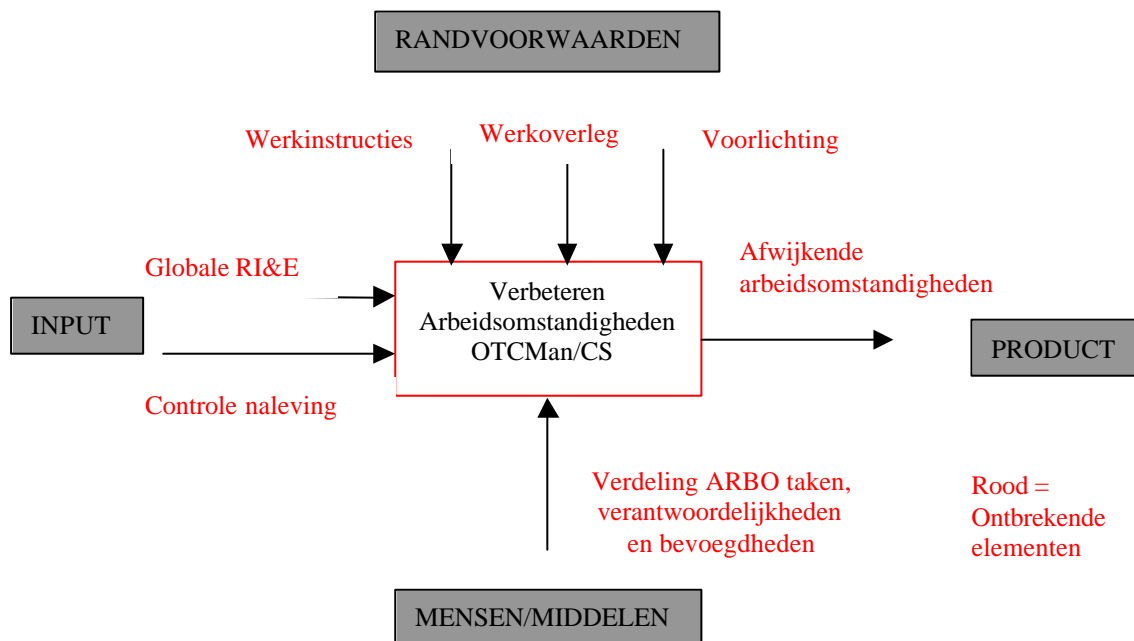
Figuur 5-3: Schematische weergave van de tekortkomingen van het Arbo-managementsysteem OTCMan/CS

- Op het niveau van de BLS is bij de implementatie van het Arbo-managementsysteem tot op heden onvoldoende aandacht gegeven aan een tweetal belangrijke elementen, te weten het uitvoeren van doel- en taakstellingen en het houden van audits;
- Op het niveau van OTCMan/CS is de implementatie van het Arbo-managementsysteem voor minder dan de helft gevorderd;
- Het Arbo-managementsysteem van het OTCMan heeft tekortkomingen op het gebied van de invulling van de RI&E, voorlichting, werkoverleg controle op de naleving van de regels en het opnemen van werkinstructies in de syllabi;
- Het aspect controle en corrigerende maatregelen wordt binnen de KL op onvoldoende wijze ingevuld, wellicht mede door de keuze van de NPR 5001 als basis voor het Arbozorgsysteem van de KL in plaats van de KEMA 18001.
