**Brand disco Kingdom Venue, 15 mei
2005 te Amsterdam**

Den Haag, februari 2007

DE ONDERZOEKSRaad VOOR VEILIGHEID

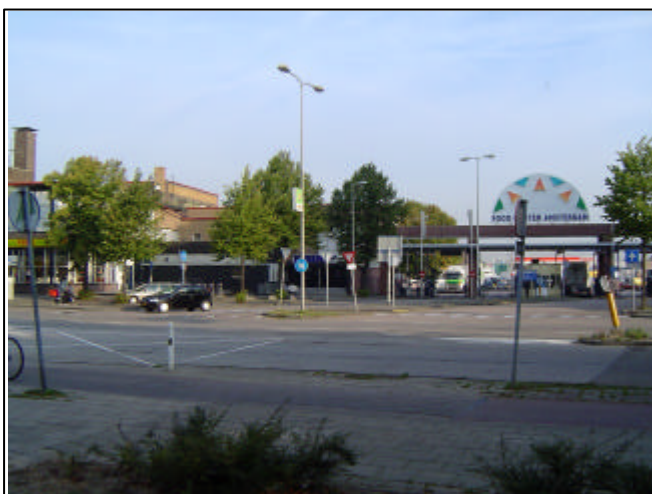
Discotheek Kingdom Venue is een uitgaansgelegenheid gelegen aan de Jan van Galenstraat 6-10 in Amsterdam. De discotheek heeft 3e verdiepingen: een kelder met kleedkamers en opslagruimten, een begane grond met ingang, garderobe, toiletten, een grote en een kleine zaal, lounge en keuken en een eerste verdieping met balkon, toiletten en een directiegang met kantoren. Op basis van het aantal en de breedte van de aanwezige nooduitgangen is bepaald in de gebruiksvergunning van het stadsdeel Westerpark dat er maximaal 1413 personen in het gebouw aanwezig mogen zijn.

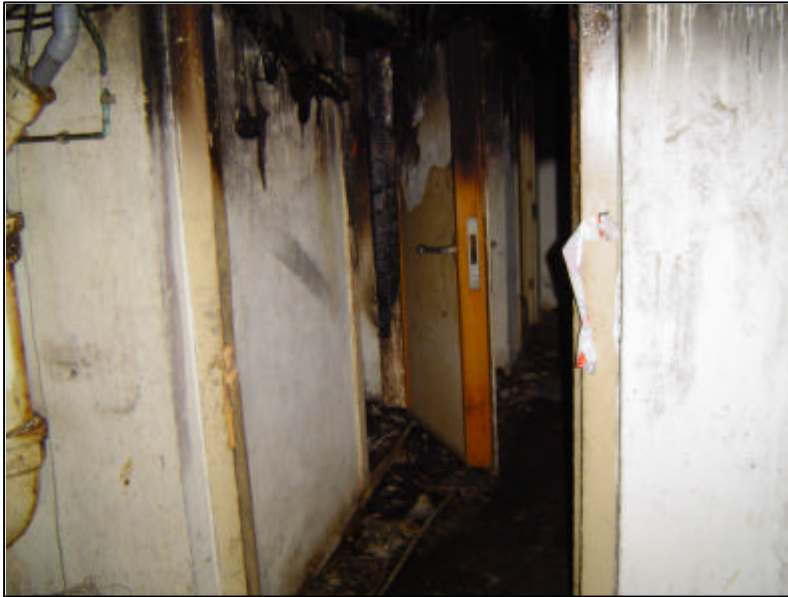
rookontwikkeling. Al snel verspreidde de rook zich door het hele gebouw. Omdat de Clubnight om 05.00 uur afliep, hadden de meeste bezoekers op dat tijdstip het pand al verlaten.

Er waren op dat moment nog ongeveer 200 bezoekers in het gebouw.

Rook uit diverse gaten in muren en vloeren vulden de zalen. Het ventilatiesysteem bevorderde de verspreiding van de rook. Het werd zowel bezoekers als het personeel van de discotheek daardoor duidelijk dat er iets niet klopte. Door de twee aanwezige brandwachten is het initiatief genomen om het gebouw te ontruimen. Hierbij is geen gebruik gemaakt van de nooduitgangen in de zalen. De ongeveer 200 bezoekers konden het gebouw tijdig door de hoofdingang verlaten. Bij een brandalarm sluit de garderobe automatisch. De rolluiken in de uitgiftebalies worden dan neergelaten. Hierdoor konden de bezoekers die het gebouw verlieten op dat moment hun jassen niet meenemen. Zeven personeelsleden zijn, na overleg met de brandwachten, het gebouw weer ingegaan om alsnog kostbaarheden zoals het geld uit de kassa's en persoonlijke eigendommen op te halen. Deze personeelsleden kregen daarbij rook naar binnen. Zij zijn enige tijd later door medewerkers van een ambulance die was gearriveerd, ter plaatse behandeld.
