**Noodlanding op zee met Britten-Norman Islander
nabij Bonaire, 22 oktober 2009**

Den Haag, mei 2011 (projectnummer 2009090)

DE ONDERZOEKSRAAD VOOR VEILIGHEID

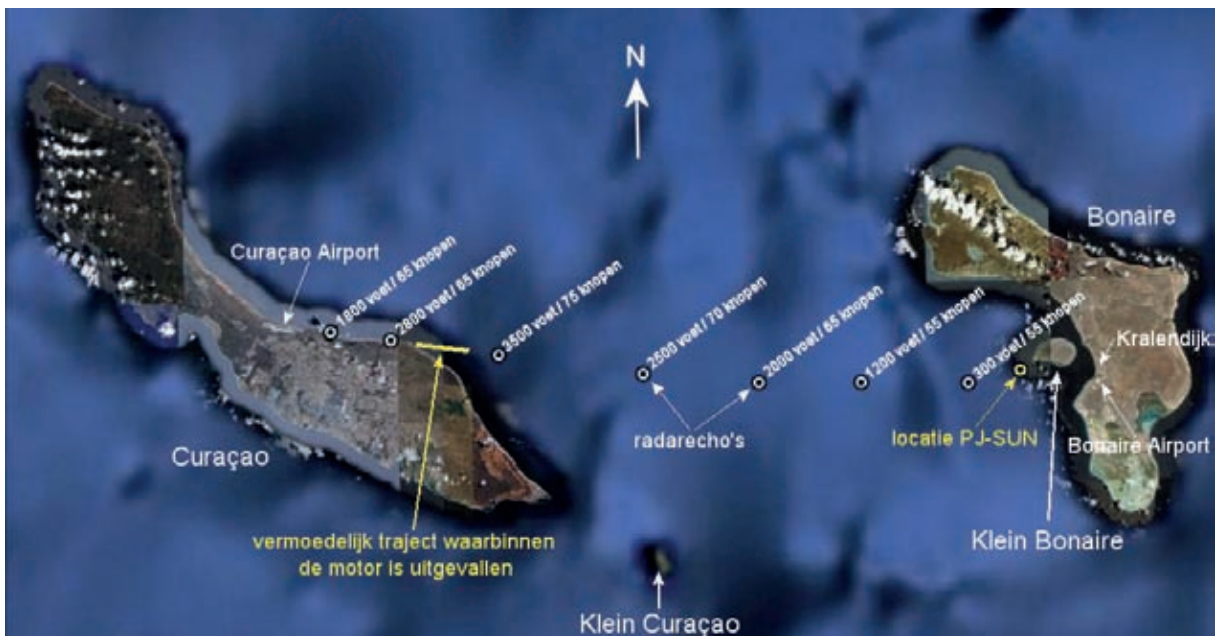
Figuur 1: reconstructie van vlucht DVR014; afgebeeld zijn radarecho's van het vliegtuig met hoogte en grondsnelheid [bronnen: gegevens Kustwacht NA&A en NAATC]
