## Breken van trossen tijdens het afmeren van ms Edisongracht op boeien in de haven van Soyo, Angola, 1 april 2010

Den Haag, mei 2011

Nummer voorval: M2010SV0401-01  
IMO\*-Classificatie: Zeer ernstig ongeval  
Datum, tijd voorval: 1 april 2010, 09.30 uur  
Plaats voorval: Kwanda Base, in de haven van Soyo, Angola

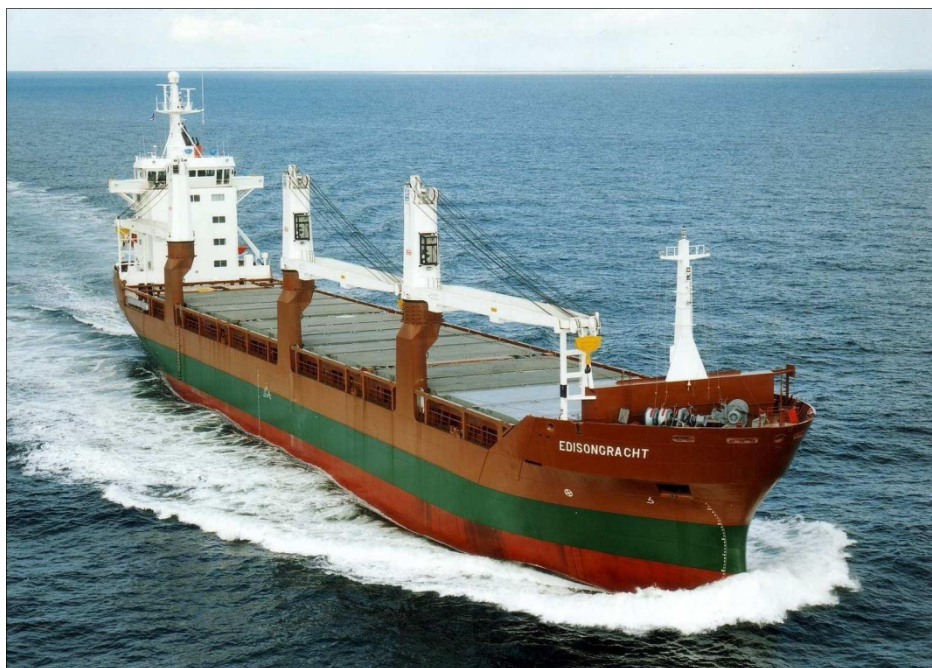
Foto ms. Edisongracht (bron: Rederij)

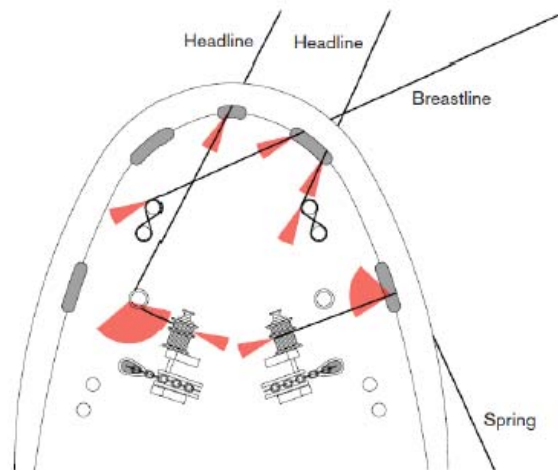
Door kennis van de gevare zones aan dek worden de bemanningsleden bewust van de daar aanwezige risico's

**Gemarkeerde zones: "snap-back" zones.**

**Headline= voortros, Breastline= dwarstros, spring= spring**

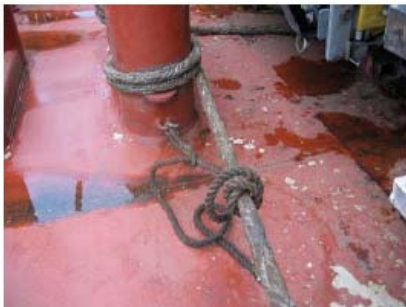
- ✓ Beleg een tros bij voorkeur niet met alleen maar achten, maak bij voorkeur eerst twee volle tors om de eerste cilinder van de bolder. (zie foto)
- ✓ Het behandelen van trossen en draden met behulp van een winch, dient nooit door een enkel persoon te geschieden.
- ✓ Laat trossen zoveel mogelijk gelijk dragen
- ✓ Houd rekening met de elasticiteit van verschillende materialen
- ✗ Laat de stopper na gebruik niet aan de tros zitten (zie foto)

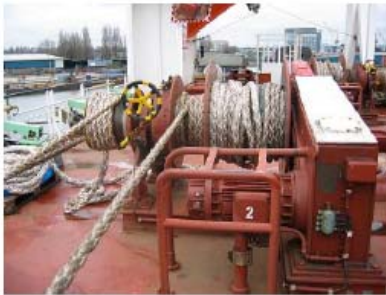
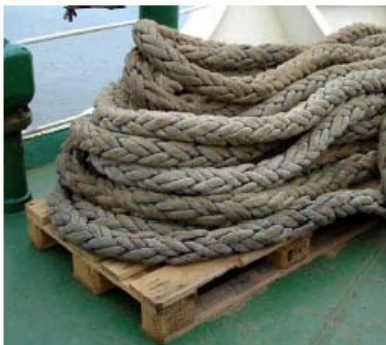
- ✗ Voorkom teveel slagen op de verhaalkop. (foto)
- ✗ Een staaldraad mag niet bovenop een tros belegd worden.
- ✗ Bij een split drum nooit een dubbele laag op het werkgedeelte in verband met inknippen, vasttrekken/beschadigen van de tros.
