Leidingbreuk

veroorzaakt dijkverzakking
op 27 januari 2004 te Stein.

Den Haag, 2005 (referentie CB-9-04-010)

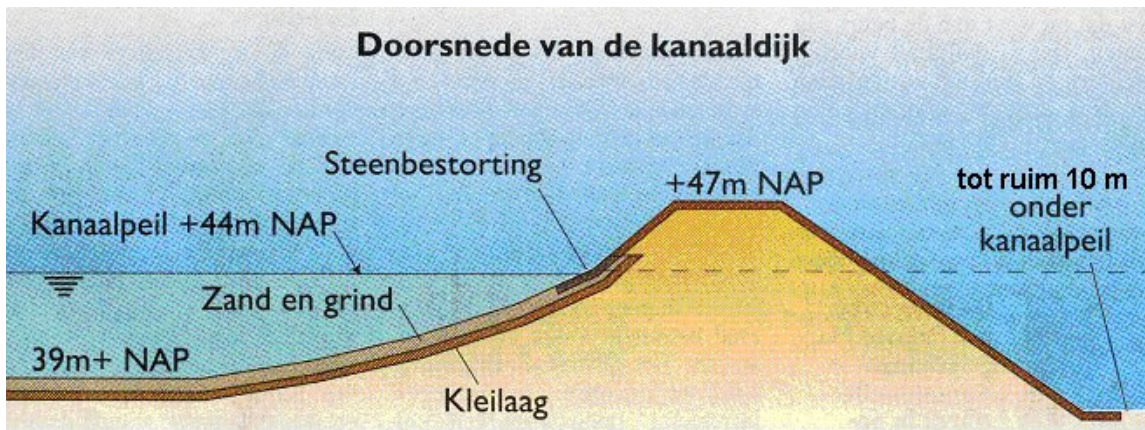
De bekleding bestaat uit een laag verdichte klei. De kanaalbodem is bovendien afgedekt met zand en grind en de oevers zijn bedekt met een steenbestorting om te voorkomen dat de kleibekleding wegspoelt als gevolg van golfslag.

In de tijd van de aanleg van het Julianakanaal was het gebruikelijk om bij de aanleg van de dijken gebruik te maken van lokaal beschikbaar materiaal. De dijk heeft daardoor een heterogene samenstelling, bestaande uit klei, zand en löss. Het Julianakanaal is voorzien van kilometrering, welke in het verleden een keer is aangepast.

Figuur 4: Doorsnede van de kanaaldijk van het Julianakanaal (Bron: Cobouw 29-1-2004)

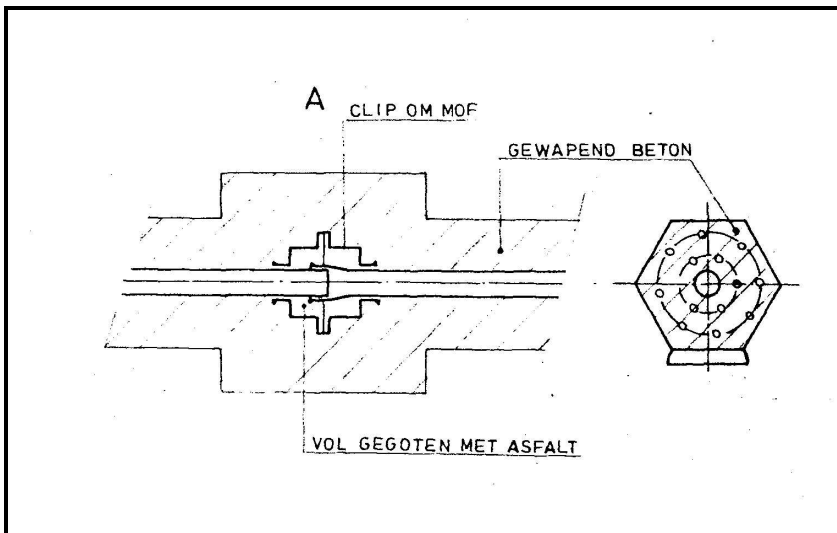
Figuur 5: Schematische weergave mofspie verbinding (Bron: WML)

Uit het uitgevoerde onderzoek blijkt dat op 20,8 meter van het insteekpunt van de camera aan de Steinse zijde de stalen buis op ongeveer 10 cm afstand van de mofspie verbinding rondom was gescheurd en hieruit water lekte. De scheur was, in ieder geval voor een deel, betrekkelijk oud en lokale onthechting van de inwendige bekleding en corrosie op deze positie ter hoogte van de clip heeft hier waarschijnlijk aan bijgedragen. De clip was een onderdeel van de toegepaste mofspie verbindingen (zie ook paragraaf 1.3.2).

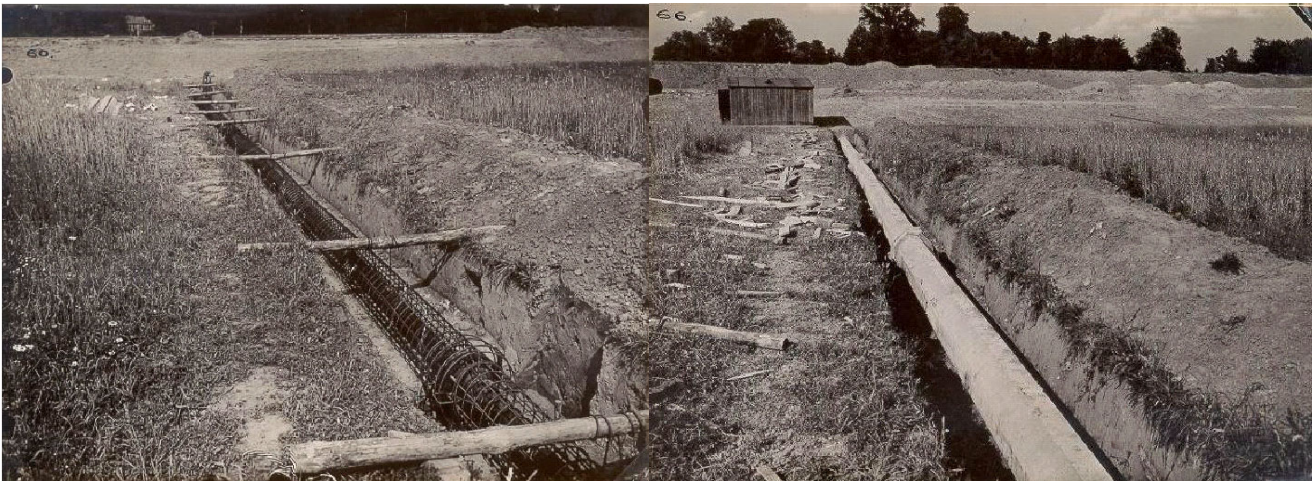
Onderstaande foto's zijn tijdens de aanleg gemaakt en maken de toenmalige werkwijze enigszins duidelijk. De leiding is oorspronkelijk in het maaiveld ingegraven. Later zijn hier de dijken bovenop gebouwd.

Figuur 6: Foto's tijdens de aanleg van de waterleiding te Stein in 1929 (Bron: WML)

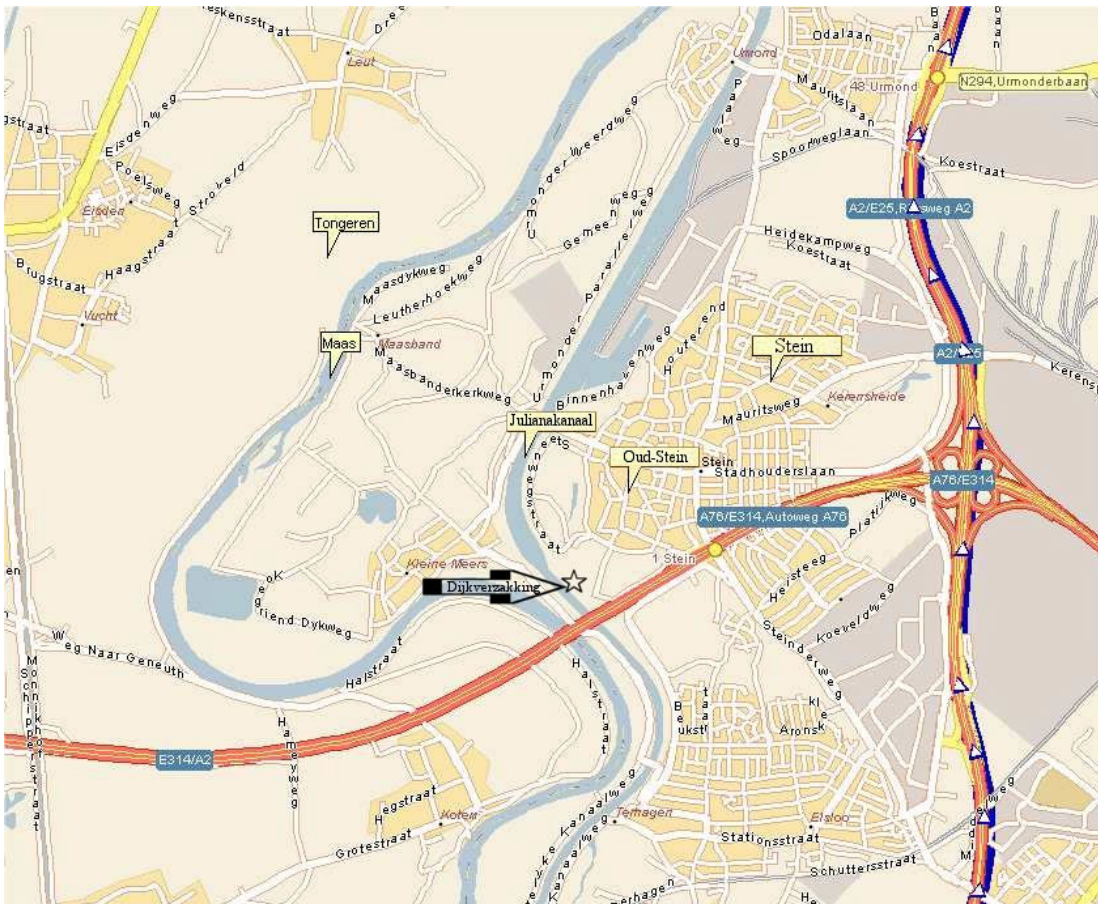
Figuur 7: Geografische weergave dijkverzaking Stein

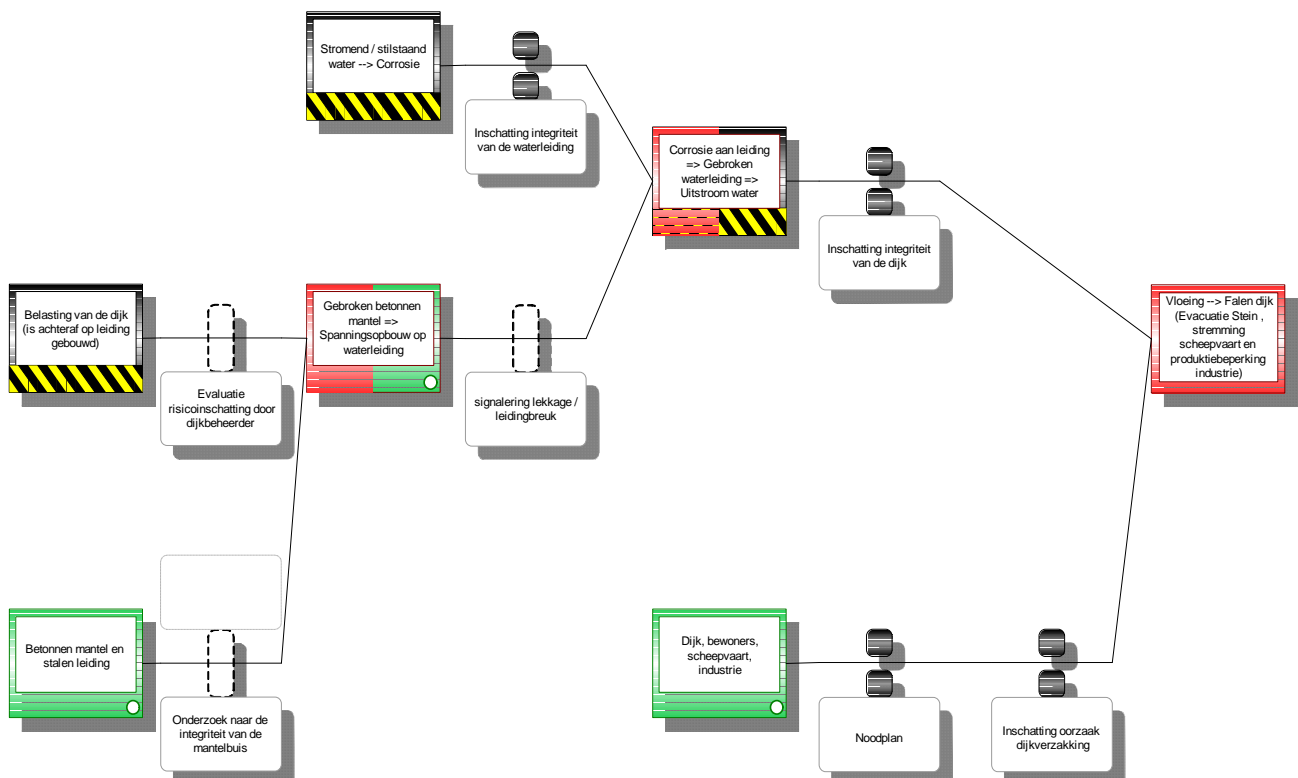
De Onderzoeksraad heeft op basis van eigen onderzoek en de uitgevoerde Tripodanalyse geconcludeerd dat sprake is van één directe oorzaak voor het falen van de veiligheidsmaatregelen waardoor de dijkverzakking op 27 januari 2004 te Stein kon ontstaan, namelijk een leidingbreuk als gevolg van het niet tijdig waarnemen van de wanddikteafname van de leiding door corrosie.

Figuur 8: Kerndiagram Tripodanalyse

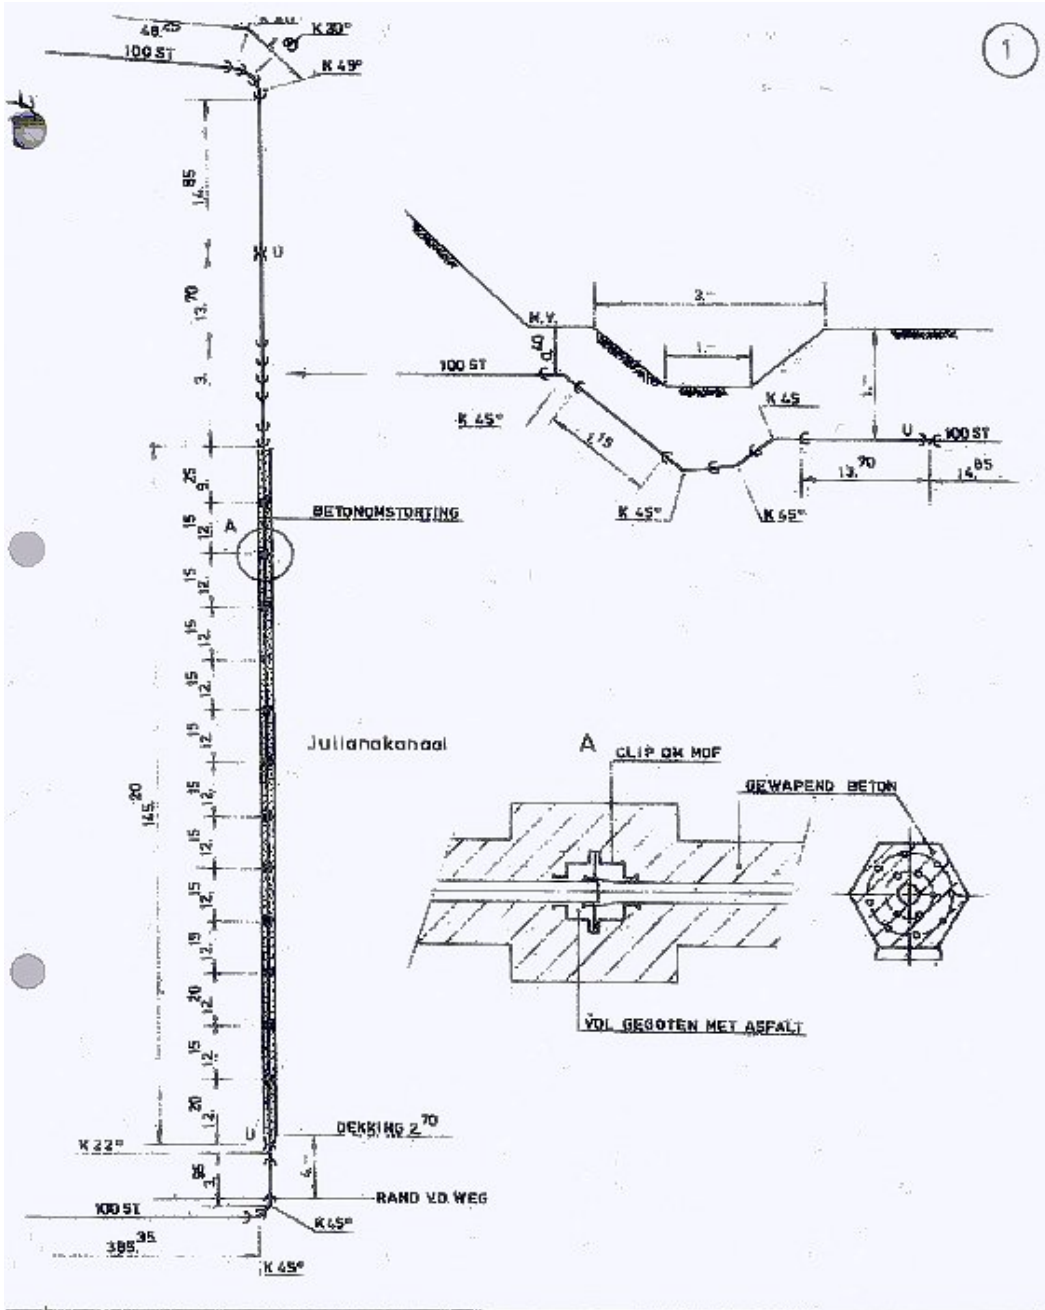
Tekening 1

Merk op dat op deze tekening een zeshoekige betonnen mantelbuis staat aangegeven, terwijl uit nader onderzoek blijkt dat de constructie als een achthoekige betonnen mantelbuis is uitgevoerd.
