DE ONDERZOEKSRaad
VOOR VEILIGHEID

**Afgebroken start na de beslissingssnelheid 'V₁',
Boeing B737-800, op Eindhoven Airport**

4 juni 2010

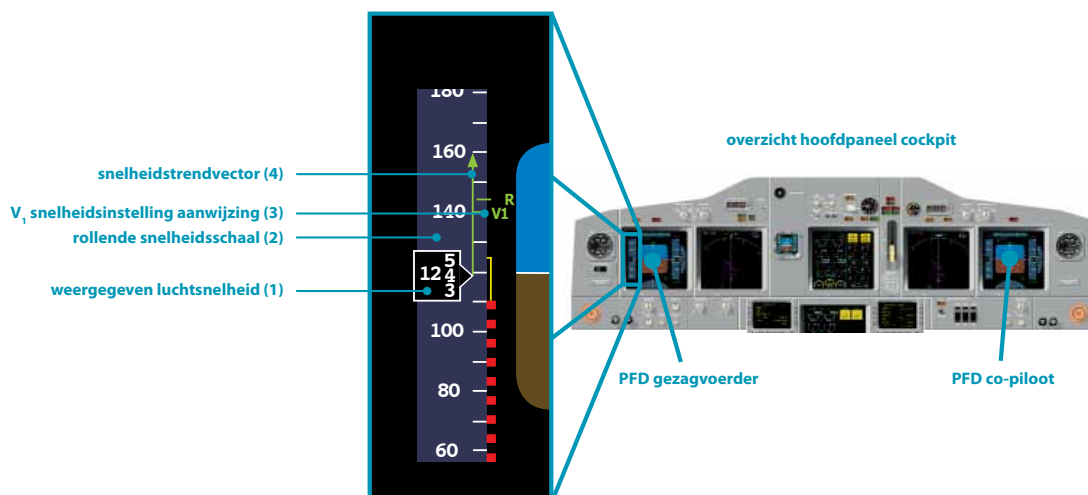
Figuur 3: Overzicht van een B737-800 cockpit met uitvergroete snelheidsmeter van de primary flight display.

De (berekende) luchtsnelheid wordt aan de linkerkant van elk primary flight display numeriek weergegeven (Figuur 3 – (1)). Afhankelijk van de luchtsnelheid en de fase van de vlucht wordt door een rollende snelheidsschaal (Figuur 3 – (2)) aanvullende snelheidsinformatie gegeven. Voor de start worden de V-snelheden bepaald en ingevoerd in de Flight Management Computer. De V_1 (Figuur 3 – (3)) en V_R snelheden verschijnen vervolgens op de rollende snelheidsschaal. Op het scherm kan ook een groene pijl worden getoond (Figuur 3 – (4)). De punt van de snelheidstrendvector geeft de te verwachte luchtsnelheid na tien seconden aan. De voorspelling is gebaseerd op de veronderstelling dat verandering van de luchtsnelheid en longitudinale versnelling gelijk blijven. De snelheidstrendvector wijst naar boven wanneer de snelheid van het vliegtuig toeneemt (versnelling) of naar beneden wanneer de snelheid afneemt (vertraging). Zodra de berekende snelheidstrendvector onder een drempelwaarde komt, wordt deze niet langer weergegeven. De snelheidstrendvector is bedoeld als hulpmiddel om tijdens de vlucht de juiste stuwkracht in te stellen en de gewenste snelheid aan te houden. Dit reduceert de werkdruk van de piloot wanneer de luchtsnelheid of hoogte moet worden gewijzigd of worden aangehouden.

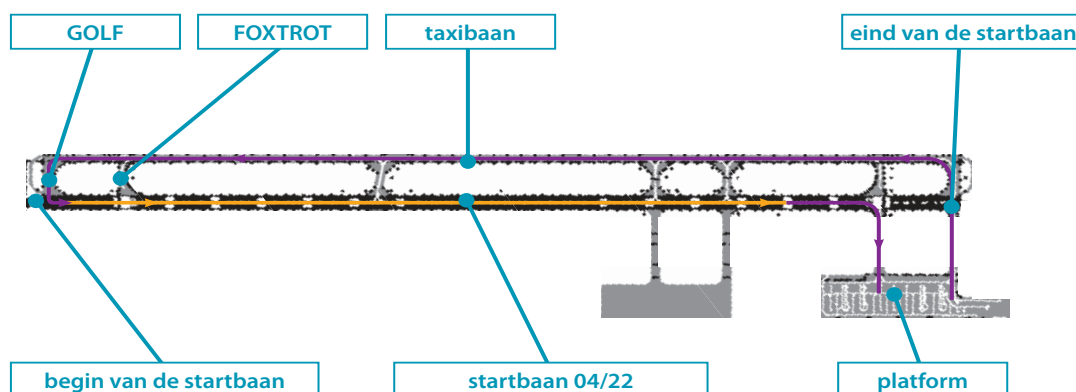
Na het starten van de motoren werd het vliegtuig van de opstelplaats naar de drempel (het begin) van startbaan 04 getaxied, via de parallelle taxibaan (Figuur 4). De verkeerstoren van Eindhoven loodste de Boeing B737 naar afslag FOXTROT. De bemanning vroeg vervolgens om afslag GOLF en de verkeerstoren ging akkoord. De bemanning kreeg instructie om te wachten omdat een sportvliegtuig al eerste zou opstijgen.

Figuur 4: Kaart van luchthaven Eindhoven Airport. De route van het vliegtuig is met paars (taxi) en geel (start) aangegeven.

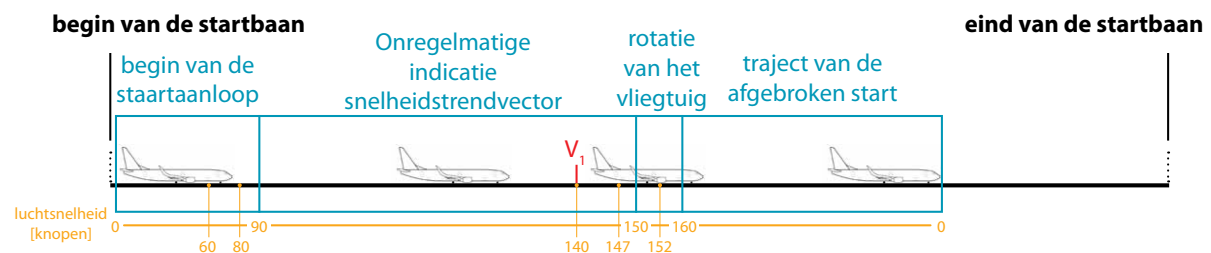
De eerste subparagraaf beschrijft het begin van de startaanloop, waarbij het moeilijk was om het vliegtuig op de middellijn te houden. De tweede subparagraaf geeft een gedetailleerd overzicht van de tijdstippen waarop onregelmatige snelheidstrendvectoren werden waargenomen. De derde subparagraaf gaat in op het controleprobleem om op het moment van rotatie van het vliegtuig. De vierde subparagraaf geeft een tijdsverzicht van de afgebroken start.

Figuur 5: Tijdlijn van de start met de vier fasen die in detail in deze paragraaf worden geanalyseerd.
