**Neergestort tijdens nadering, Boeing 737-800,
nabij Amsterdam Schiphol Airport,
25 februari 2009**

Den Haag, mei 2010 (projectnummer M2009LV0225_01)

DE ONDERZOEKSRaad VOOR VEILIGHEID

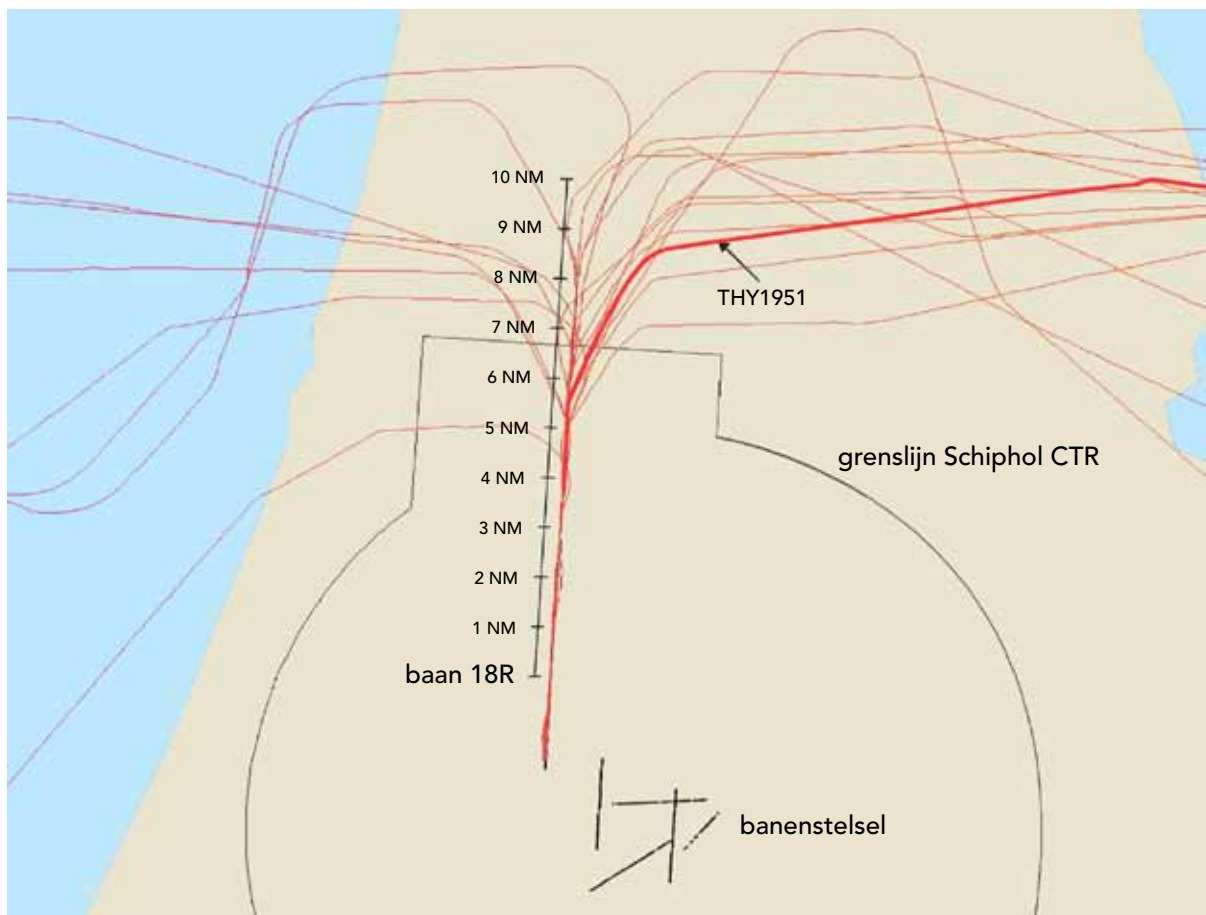
Figuur 7: radargegevens naderend vliegverkeer baan 18R, tussen 09.20 en 10.30 uur op 25 februari 2009 (bron: LVNL)

Op het moment van de opdracht om koers 210 graden te gaan vliegen, bevond het vliegtuig zich in het naderingsverkeersleidingsgebied Schiphol TMA 1. De minimum vlieghoogte in dit gebied is 2000 voet. Hierdoor mocht het toestel op dat moment niet naar een lagere hoogte worden gedirigeerd om het glijpad van onderaf aan te vliegen. Op het moment dat het vliegtuig het plaatselijk verkeersleidingsgebied (Schiphol CTR) binnenvloog, had het vliegtuig naar 1200 voet⁴² kunnen worden gedirigeerd om zodoende alsnog het glijpad van onderaf aan te vliegen. De betrokken verkeersleider gaf aan dat hij het vliegtuig en het vliegpad, ook nadat het vliegtuig was overgedragen aan de plaatselijke verkeersleiding, continu heeft gemonitord. Hij constateerde hierbij dat de positie, snelheid en hoogte goed waren. Op basis van de positie van het vliegtuig bij het binnenvliegen van het plaatselijk verkeersleidingsgebied, verwachtte de verkeersleider dat het vliegtuig zich bij het onderscheppen van het localizersignaal nog onder het glijpad zou bevinden, dus vóór 6,2 NM voor de baandrempel. Echter, de opgedragen koers leidde er toe dat het vliegtuig het localizersignaal op ongeveer 5,5 NM onderschepte toen het zich nog steeds op 2000 voet, circa 170 voet boven het glijpad bevond. Daarmee werd niet voldaan aan de door ICAO aangegeven methode voor het oplijnen van een vliegtuig voor de eindnadering, noch aan de VDV. Al het verkeer dat weergegeven wordt in figuur 7 is op minimaal 2000 voet het plaatselijk verkeersleidingsgebied (CTR) binnenvlogen. Vliegtuigen die binnen de 6,2 NM van de baandrempel het localizersignaal hebben onderschept, hebben het glijpad ook van boven moeten onderscheppen.

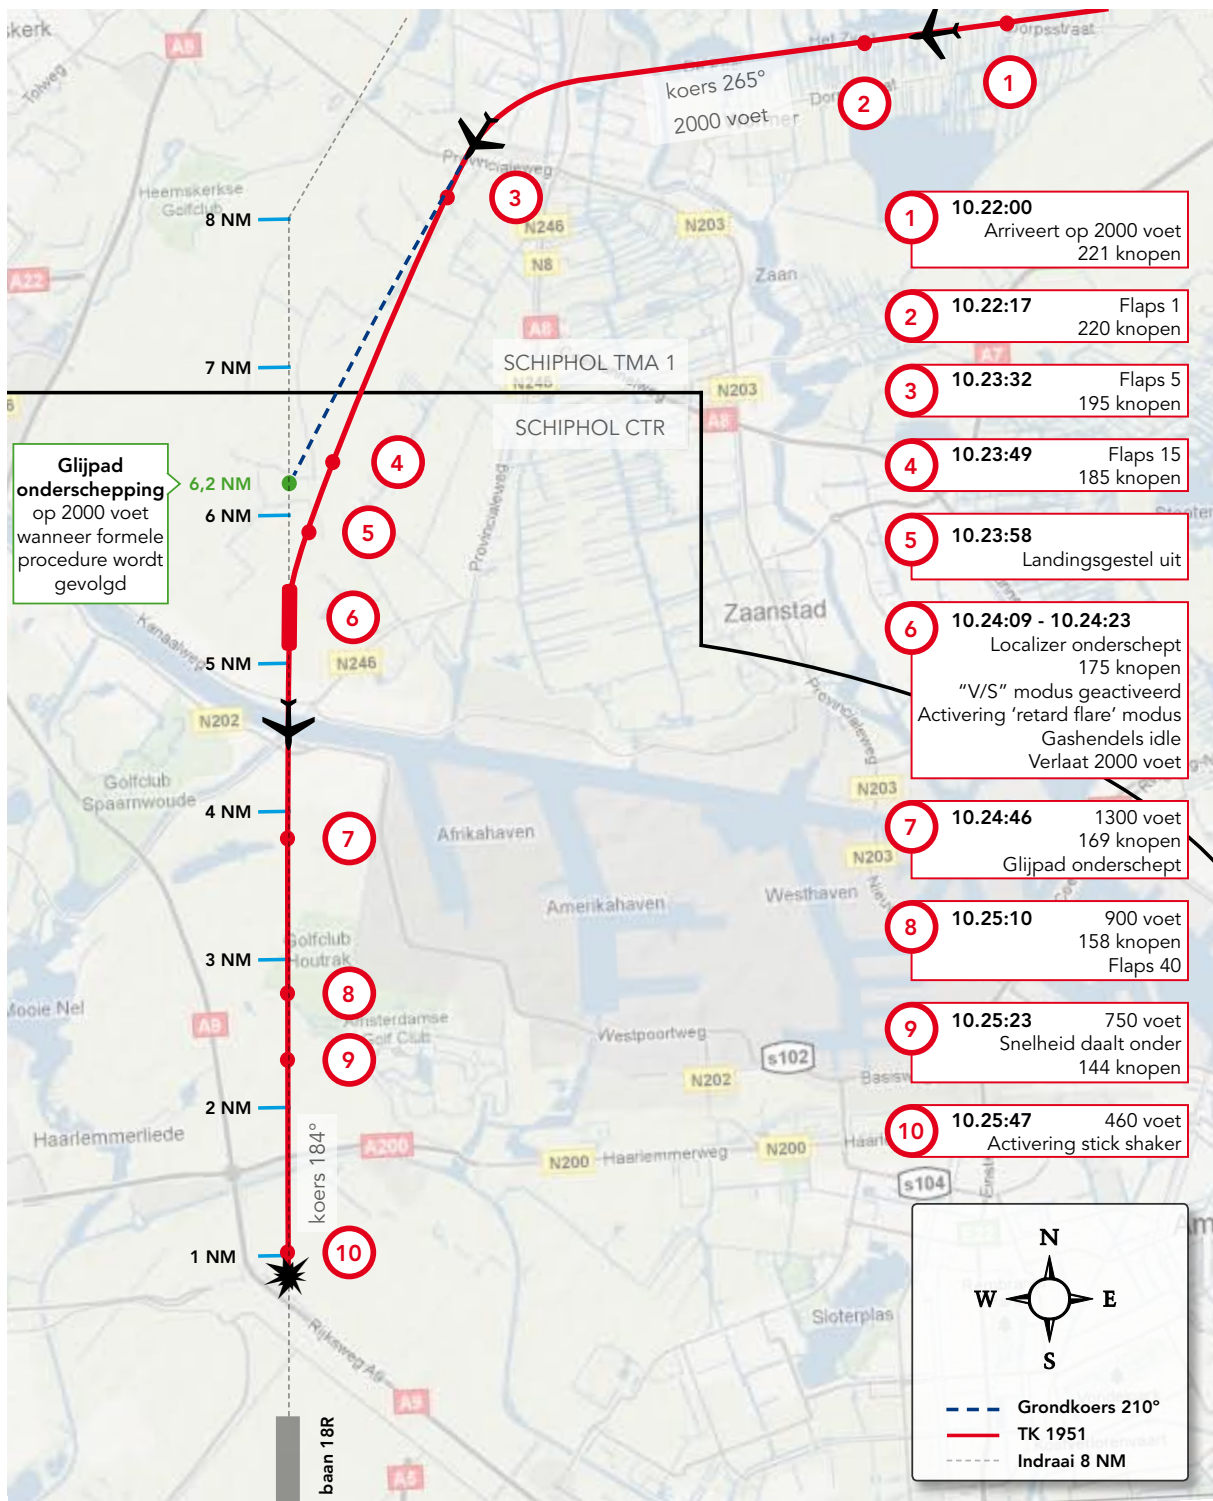
Figuur 8: bovenaanzicht ILS-nadering vlucht TK1951 versus de door de verkeersleider beoogde grondkoers

Door naderende vliegtuigen instructies te geven waarbij deze op 2000 voet naar verwachting net vóór 6,2 NM de localizer zullen onderscheppen, is er geen ruimte voor afwijkingen. In dit geval resulteerde een bovenwind uiteindelijk in een onderschepping van het localizersignaal die circa 1 NM zuidelijker plaatsvond dan gepland. Bij oplijnen op 8 NM zal een dergelijke afwijking geen problemen opleveren.

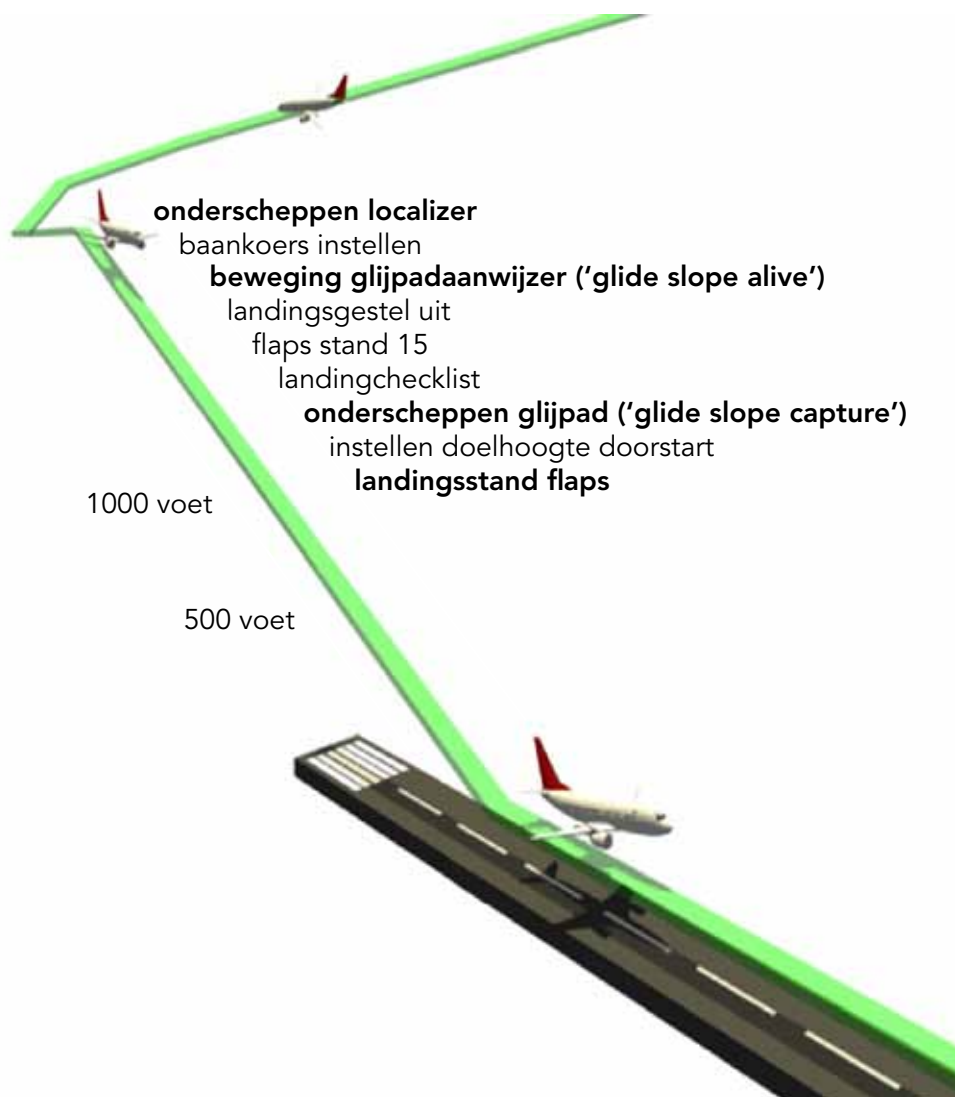
Figuur 9: schematische weergave Turkish Airlines procedures voor ILS-nadering

De cockpitbemanning begon met het configureren van het vliegtuig voor de nadering voordat het localizersignaal werd onderschept. Het landingsgestel werd uitgeklaapt en de flaps in stand 15 geselecteerd. Normaliter worden deze acties gedaan nadat het localizersignaal is onderschept en de glide slope aanwijzer op de primary flight display begint te bewegen. Hieruit volgt dat de bemanning zich ervan bewust was dat de koers naar het ILS het vliegtuig boven het glijpad zou plaatsen. Bij Turkish Airlines⁵¹ wordt bij een ILS-nadering de landingchecklist uitgevoerd na het uitklappen van het landingsgestel en het selecteren van flapstand 15 (zie ook figuur 9). De landingchecklist werd echter op een later moment in de nadering uitgevoerd (zie figuur 10). De reden daarvoor is niet bekend. Het is mogelijk dat de cockpitbemanning dit uitstelde omdat ze extra handelingen moest verrichten in verband met het van bovenaf aanvliegen van het glijpad en dit constant moesten monitoren.

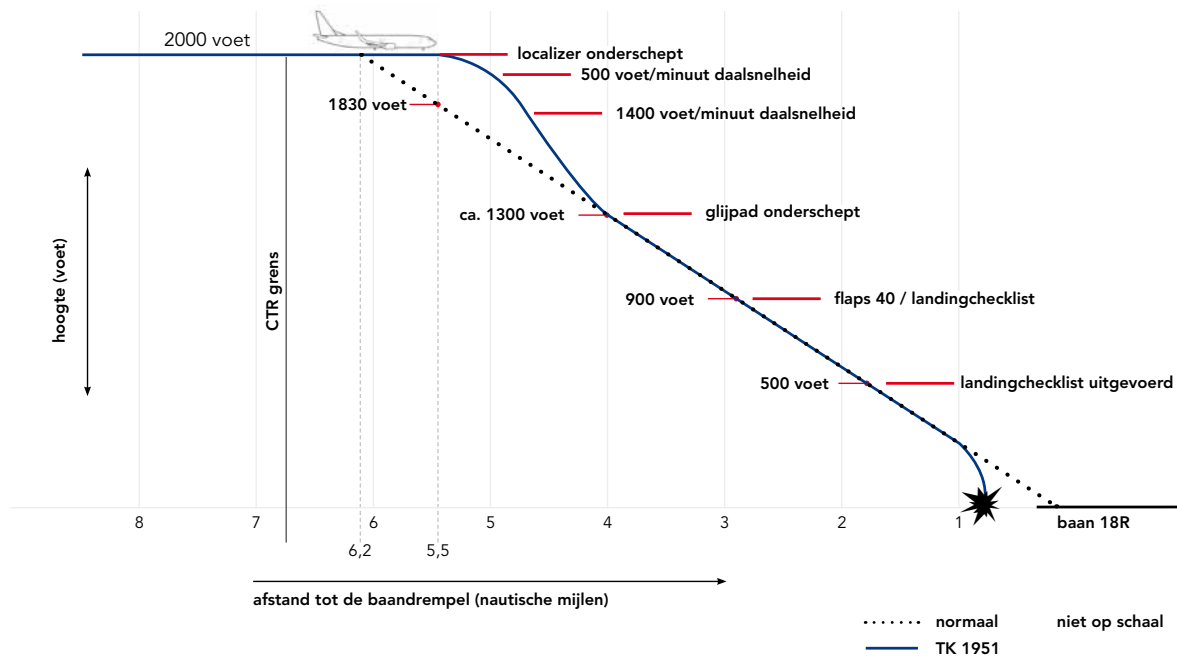
Figuur 10: zijaanzicht nadering vlucht TK1951

Volgens de standaard operationele procedures⁵³ van Turkish Airlines moet de assisterende piloot (in dit geval de gezagvoerder) bij het eerste teken van beweging van de glide slope aanwijzer op de primary flight display en het onderscheppen van het glide slope signaal, hier melding van maken. Volgens de cockpit voice recorder zijn deze meldingen niet gedaan. De momenten dat deze afroepen plaats hadden moeten vinden, vielen samen met de tijdstippen dat de gezagvoerder met de luchtverkeersleiding communiceerde.

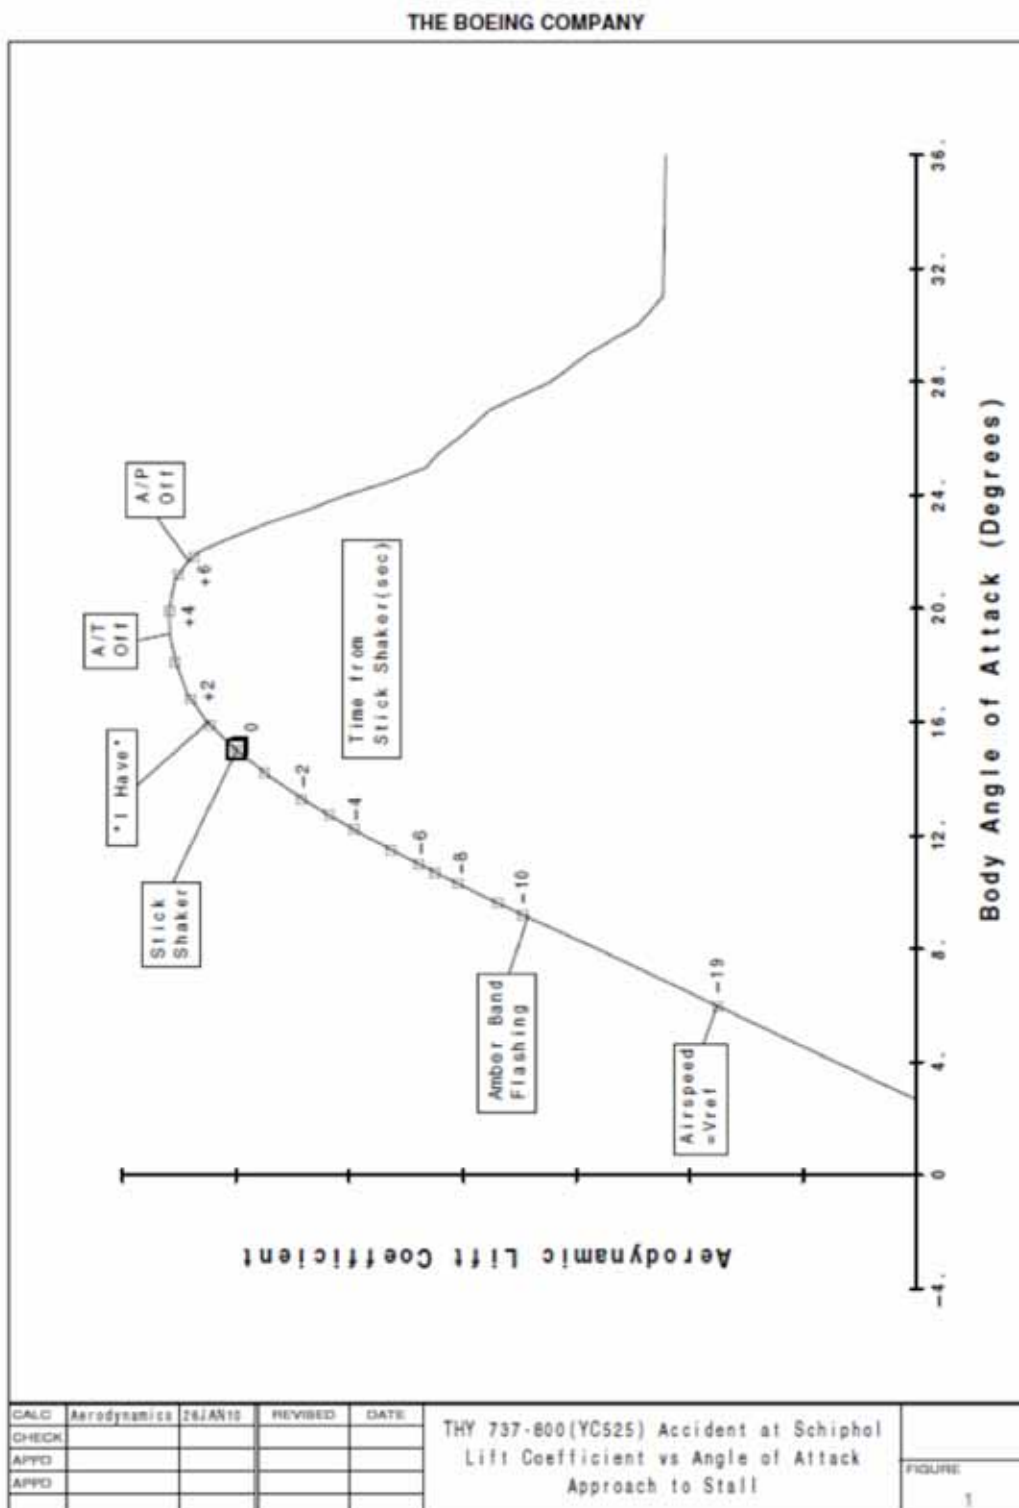
naar ongeveer 18 graden boven de horizon. Dit gebeurde ter compensatie van de afnemende draagkracht die het gevolg was van de afnemende snelheid. Er bestaat een directe relatie tussen de stand van de neus en de rompinvalshoek (angle of attack: AOA) als een vliegtuig zich op het glijpad bevindt. Bij dit ongeval kwam de stand van de neus van 18 graden overeen met een rompinvalshoek van 22 graden.

Figuur 16 geeft aan dat maximum lift wordt bereikt bij een invalshoek van ongeveer 20 graden. Het vergroten van de invalshoek resulteert verder in verlies van lift en meer luchtweerstand.

Figuur 16: lift coëfficiënt tegenover de invalshoek, Boeing 737-800, flapsstand 40 (bron: Boeing)

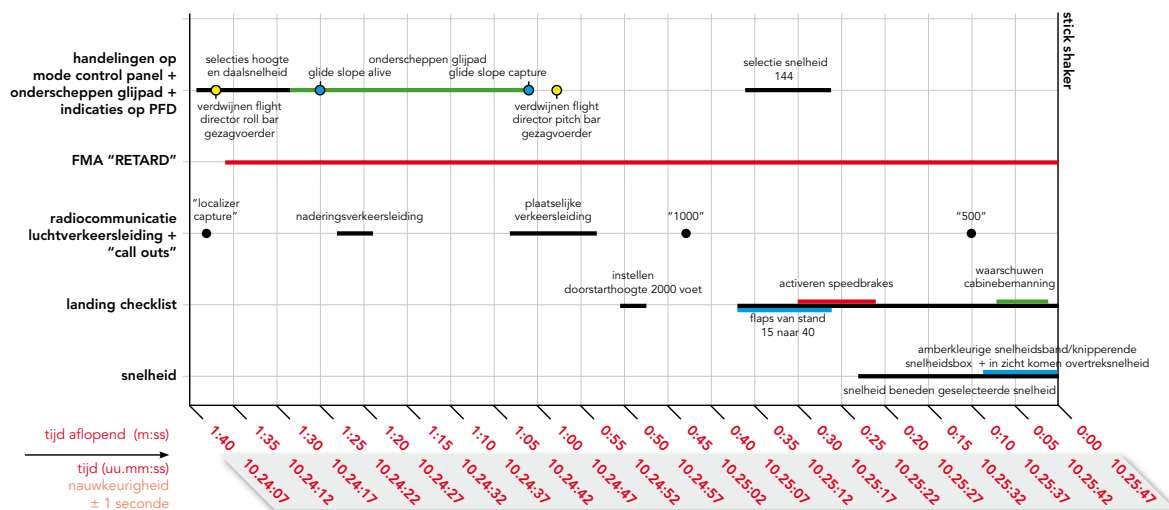
Om het vliegtuig te kunnen laten dalen, moest de bemanning een lagere hoogte¹¹⁸ en een andere modus voor het verticale vluchtpad selecteren. Aan de hand van de flight data recorder gegevens en de simulatortests blijken achtereenvolgens de volgende extra acties te zijn verricht voor het onderscheppen van het glijpad van bovenaf dat in totaal circa 40 seconden tijd in beslag nam (zie ook tijdlijn):

- instellen van de hoogte van 1100 voet waar het vliegtuig naar moest dalen
- selectie van de 'vertical speed' modus voor het verticale vliegpad
- instellen van de daalsnelheid van 500 voet per minuut
- instellen van de daalsnelheid van 1400 voet per minuut
- instellen van de hoogte 700 voet waar het vliegtuig naar moet dalen
- monitoren van de daling van het vliegtuig op de stijg- en daalsnelheidsmeter en het onderscheppen van het glijpad via de glide slope aanwijzer op de primary flight display

Figuur 19: tijdlijn van genomen acties door bemanning tussen het onderscheppen van het localizersignaal en de activering van de overtrekwaarschuwing

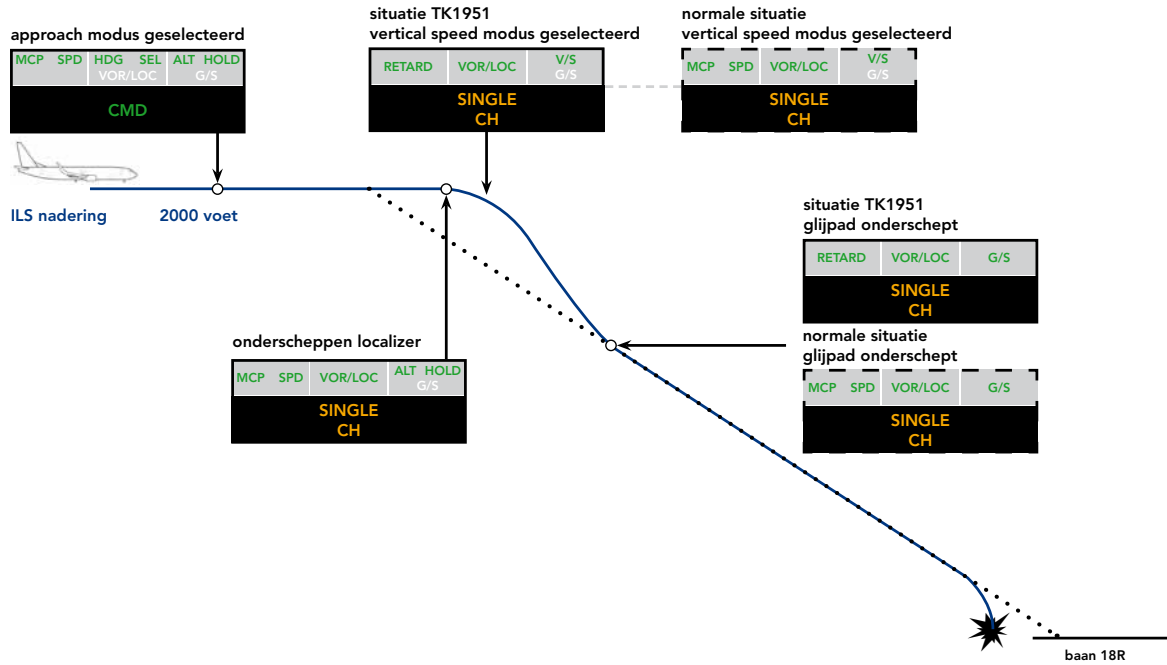
Figuur 20: flight mode annunciations tijdens de nadering van vlucht TK1951
