**Start vanaf taxibaan**

Amsterdam Airport Schiphol

10 februari 2010

Den Haag, december 2011

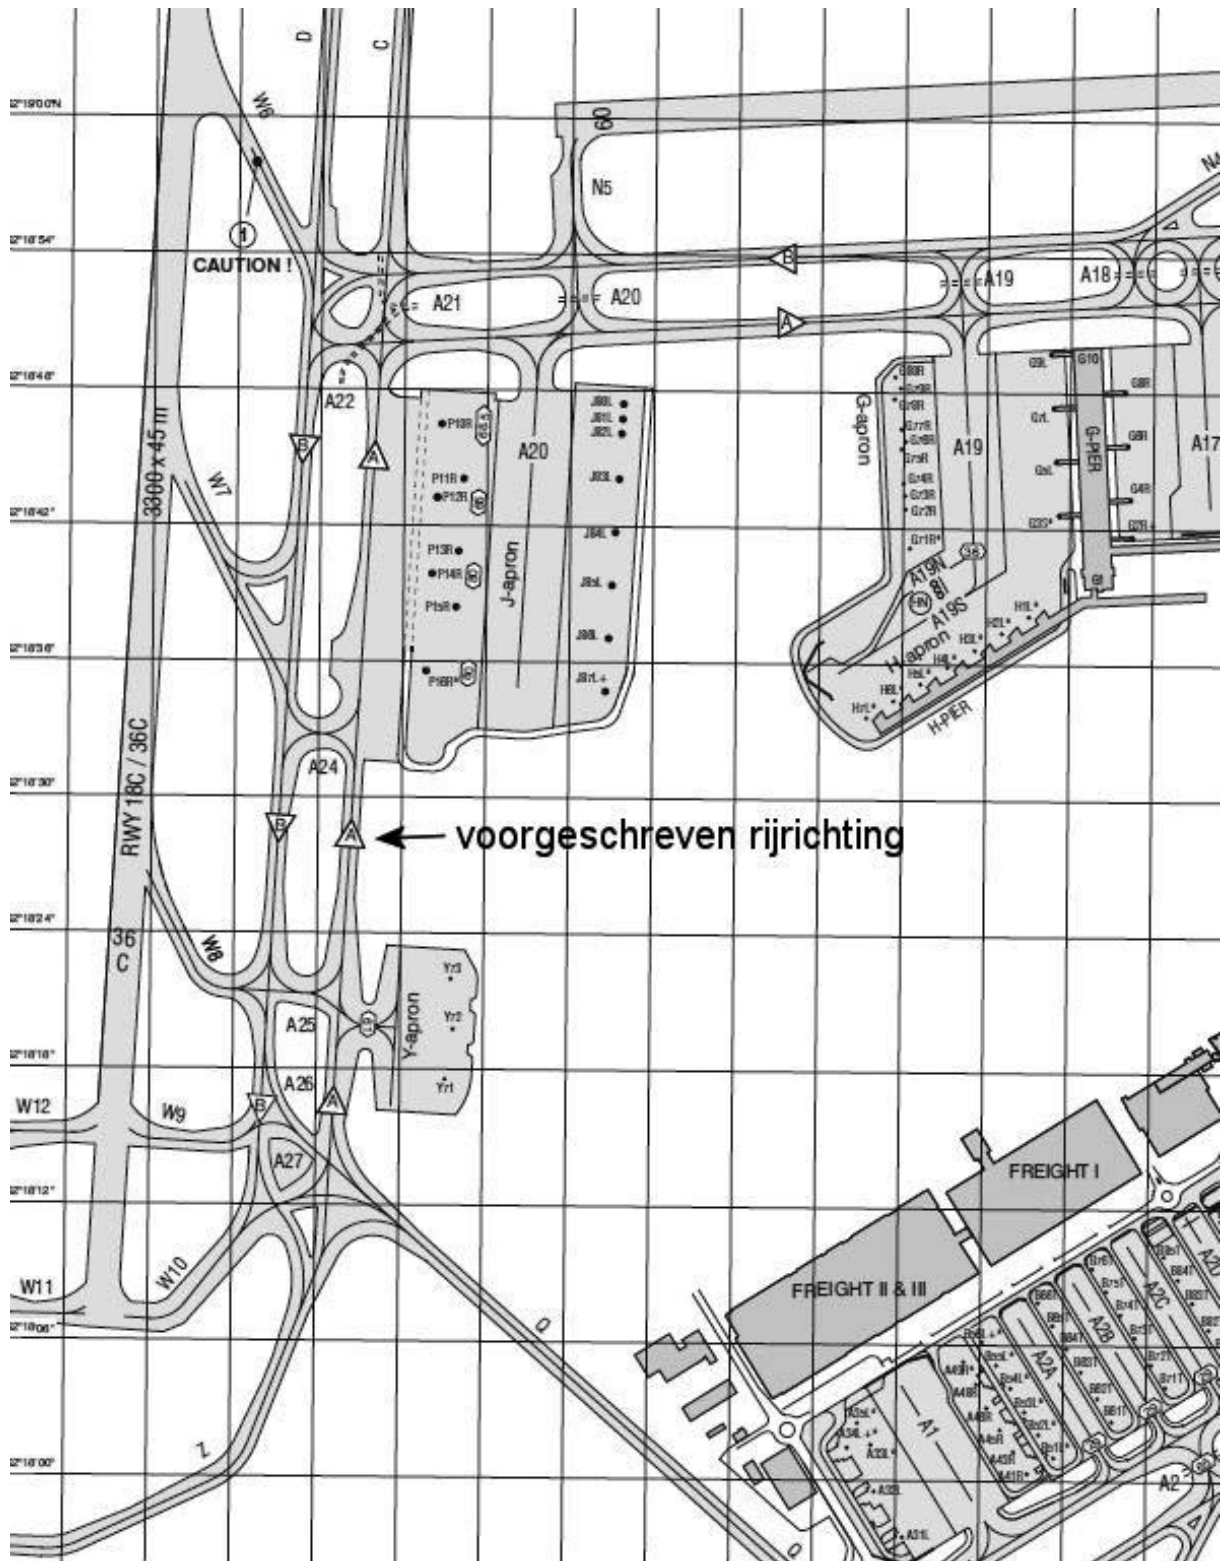
Figuur 2: voorgeschreven rijrichtingen op taxibanen Alfa en Bravo (Bron: AIP)

Het gevolg van het niet via de voorgeschreven rijrichting (dus niet standaard) taxiën is dat een vliegtuig een parallelle taxibaan moet oversteken om een intersectiestart te maken. Hierdoor neemt de kans op incidenten toe. Dit is ook in overeenstemming met de bevindingen van de Flight Safety Foundation (bijlage L), die aangeven dat afwijken van standaard taxiroutes en het maken van intersectiestarts bijdragende factoren zijn die kunnen bijdragen aan het ontstaan van runway confusion incidenten. Voor wat betreft de situatie op Schiphol is niet vastgelegd - en daarmee onduidelijk - hoe deze risico's worden beheerst.

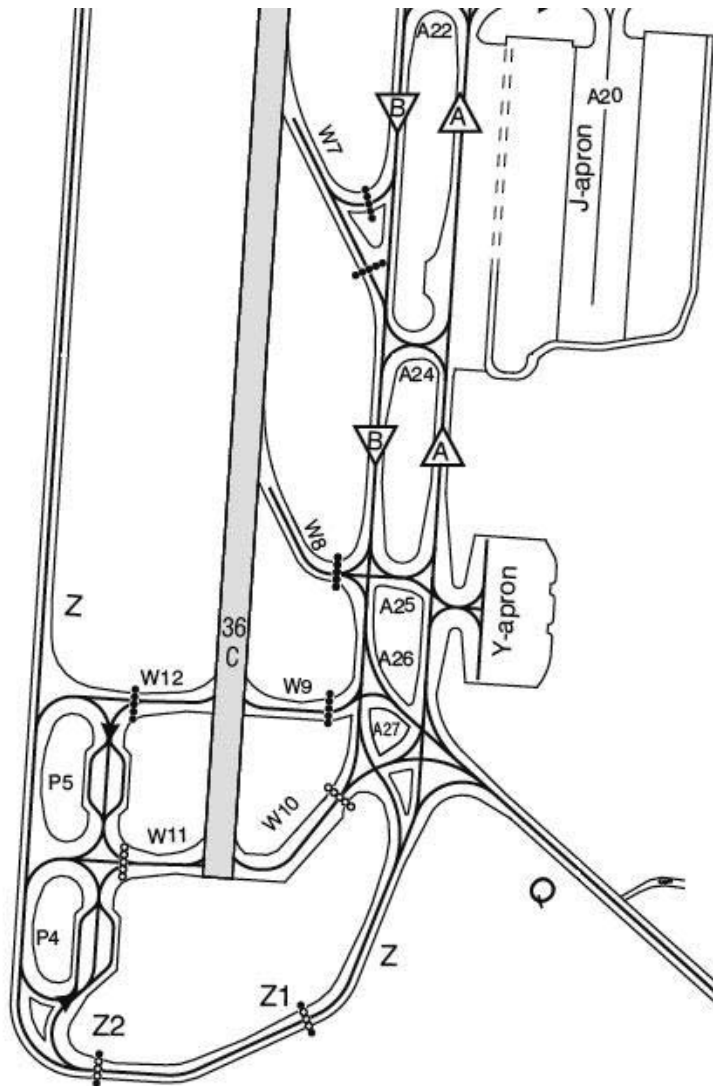
Figuur 6: overzicht van de entries en lay-out van taxibanen bij baan 36C (bron: AIP)

Baan 36C is omgeven door drie parallelle taxibanen, namelijk een taxibaan ten westen van de baan en taxibanen Alfa en Bravo aan de oostkant van de baan. Baan 36C heeft in totaal twaalf entries/exits naar de baan (W1 tot en met W12).

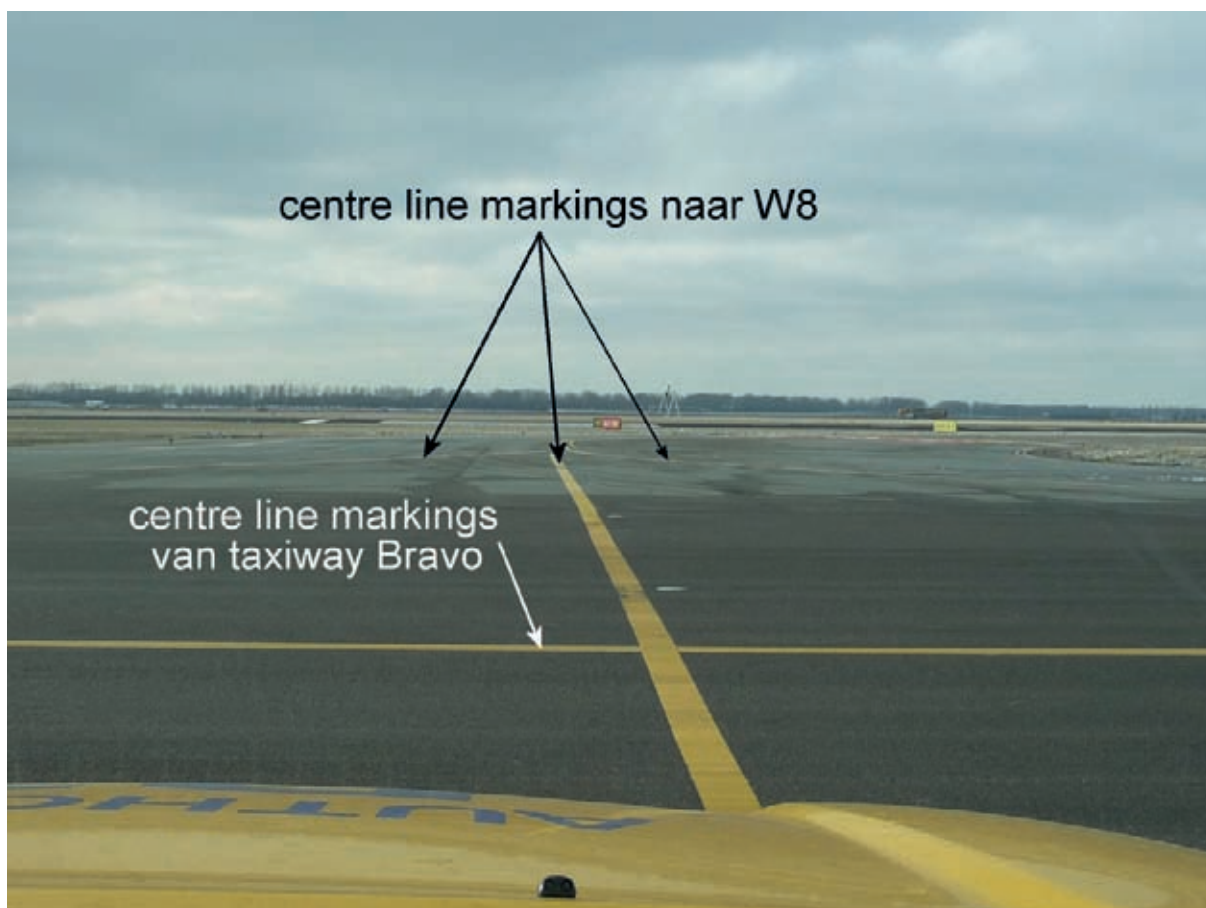
Taxibanen zijn voorzien van een doorgetrokken gele lijn in het midden van de baan. Dit geldt ook voor doorsteken zoals A25 en de entries W8, W9 en W10 naar startbaan 36C, zie figuur 7.

*Figuur 7: gele markeringstrepen (centerline markings) in het daglicht op het kruispunt van doorsteek A25 met taxiway Bravo kijkend in de richting van startbaan 36C*

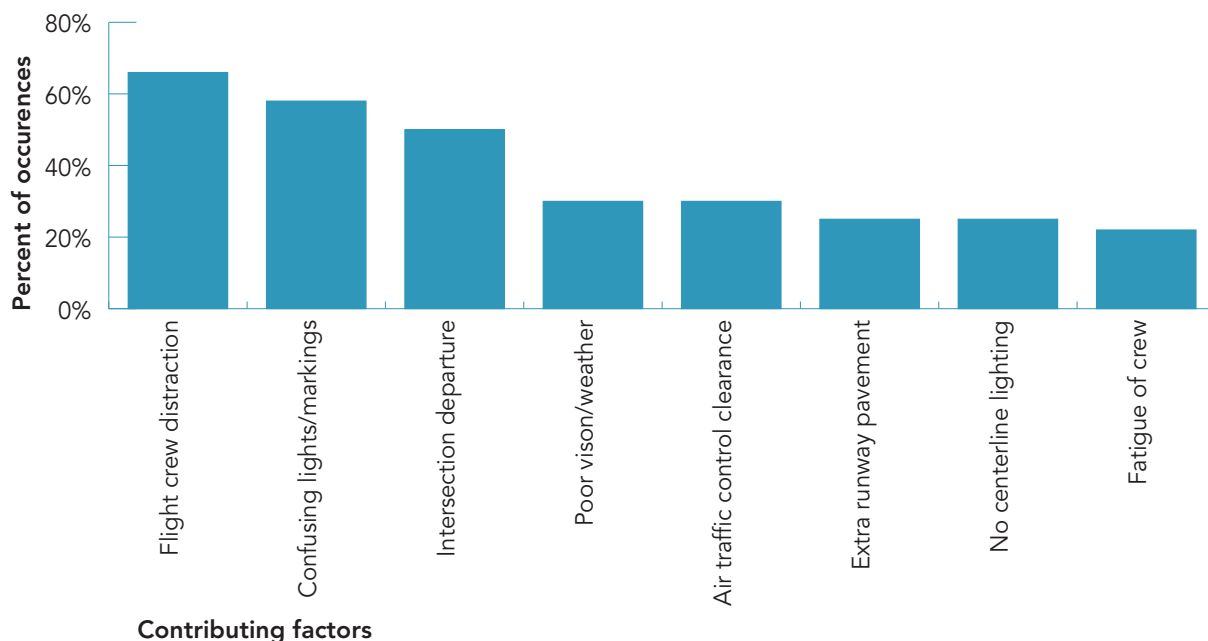
Figuur 8: factoren bij het ontstaan van runway confusion incidenten in het donker (bron: ATSB)

De andere zes factoren blijken bij het incident met de PH-BDP een rol te hebben gespeeld en zullen wanneer van toepassing in de betreffende analysehoofdstukken worden behandeld. In de meeste gevallen slaan ze op de cockpitomgeving; sommige factoren zijn echter van toepassing op de verkeersleiding. In de volgende paragrafen komt de relatie tussen deze factoren en het voorval aan de orde.
