Brand in een operatiekamer
Twenteborgziekenhuis,
Almelo, 28 september 2006

Den Haag, augustus 2008

DE ONDERZOEKSRaad VOOR VEILIGHEID

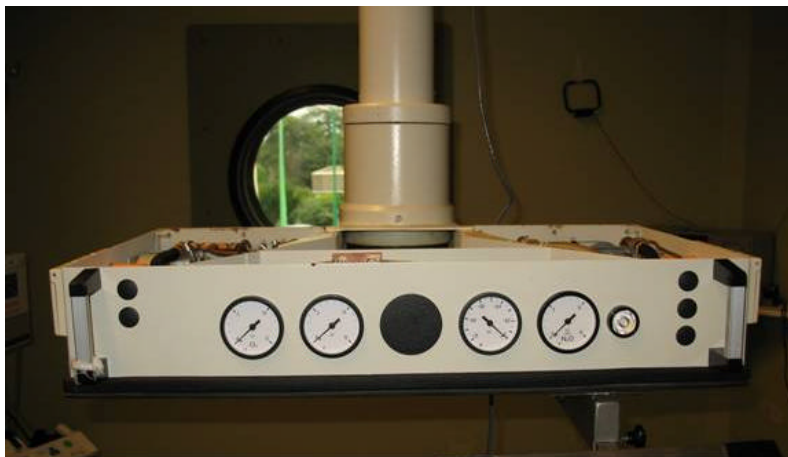
Figuur 20: Vooraanzicht pendel

Voor een mogelijke verklaring wordt eerst de constructie van de pendel nader in beschouwing genomen. Deze bestaat uit een platte metalen doos die met een verticale stalen buis aan het plafond is bevestigd. De verticale stalen buis is aan de achterzijde aan de pendel bevestigd. Door de buis lopen flexibele leidingen voor zuurstof, lachgas, lucht en vacuüm, plus een elektriciteitskabel naar het inwendige van de pendel. Aan de voorzijde van de pendel zitten drukmeters voor de verschillende gassen, aan de zijkanten en achterzijde bevinden zich aansluitpunten voor de gassen, het vacuüm en de elektriciteit (zie figuur 20).

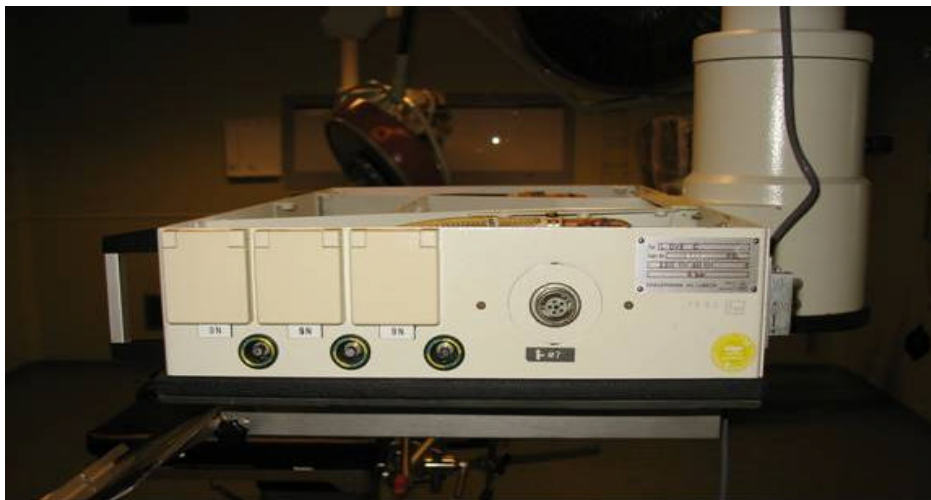
Figuur 21: Zijaanzicht pendel

De onderzijde van de pendel bestaat, in tegenstelling tot de overige delen van de omkasting, niet uit metaal maar uit twee afzonderlijke platen, namelijk een rechthoekige plaat⁷⁰ van HPL⁷¹ en een rubberen mat. De verticale stalen buis, die zich achter de pendel bevindt (zie figuur 21) de onderzijde niet door de HPL-plaat, maar alleen door de rubberen mat afgedicht. Het is denkbaar dat indien de brand in een zuurstofrijke omgeving nabij de onderzijde van de stalen buis ontstaat, de rubber mat snel doorbrandt zodat de brand zich buiten de apparatuur kan manifesteren, in de vorm van steekvlammen. Of een zodanige snelle doorbranding van de rubber mat mogelijk is, moet proefondervindelijk worden vastgesteld.

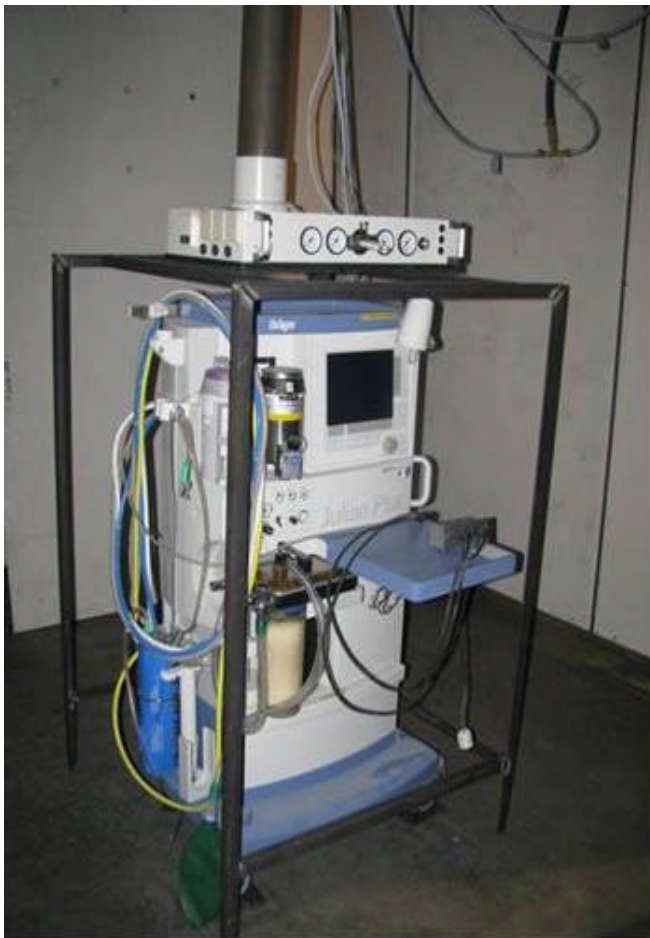
Figuur 22: Anesthesieapparatuur in proefopstelling

De Raad concludeert op basis van deze resultaten dat een snelle branduitbreiding van het anesthesietoestel naar de anesthesiependel niet aannemelijk is. Voor de navolgende proeven is de Raad dan ook uitgegaan van de geldigheid van de tweede hypothese: de brand is in de pendel ontstaan en heeft zich uitgebreid naar het toestel.
