# Viskotter zinkt door falend lenspompstelsel

Lessen uit het voorval met de UK-160  
Riemda, 23 december 2020

*Den Haag, mei 2022*

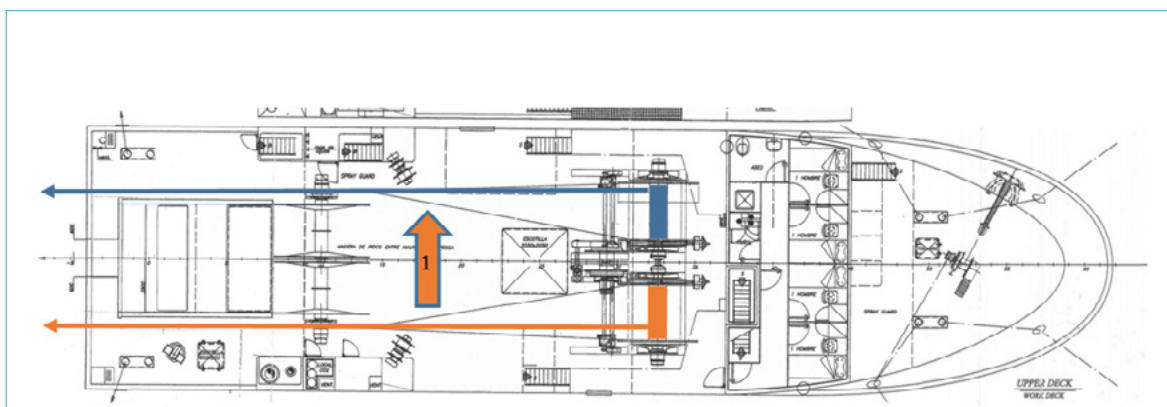
Ondanks het overpompen van de bunkers werd de slagzij over stuurboord juist groter. Hierop werd de beslissing genomen om als eerste stap de vislijn over bakboord te laten halen (in blauw op figuur 2) in plaats van over stuurboord (oranje). Dit zodat de trekkracht van het visnet niet meer op stuurboord maar over bakboord zou werken. Dit bracht echter geen verandering in de slagzij met zich mee.

Figuur 2: Boven-aanzicht hoofddek – Achterdekehandelingen stap 1 Oorspronkelijke configuratie in oranje, nieuwe configuratie in donkerblauw. (Bron: Maaskant Shipyards Stellendam / ILT)

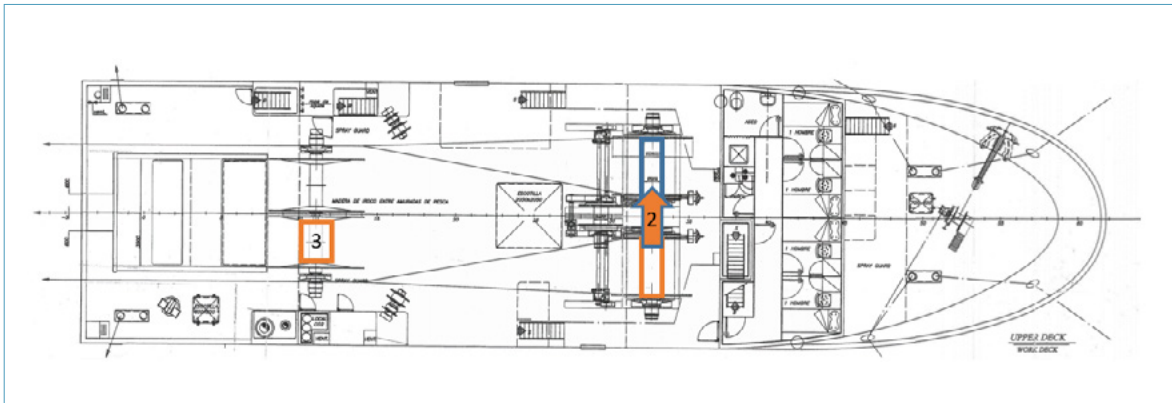
De bemanning besloot om de staaldraden van het reservevistuig dat op de stuurboord rol zat over te spoelen naar bakboord (zie stap 2 op figuur 3). Dit hielp ook niet om het schip recht te brengen. Tegen de tijd dat de draad overgespoeld was, had het schip een stuurboordslagzij van ongeveer 30 graden. Als laatste poging (zie stap 3 op figuur 3) om het schip naar bakboord te krijgen heeft de bemanning het stuurboordnet overboord gezet.

Figuur 3: Bovenaanzicht hoofddek – Achterdekhandelingen stap 2 & 3. (Bron: Maaskant Shipyards Stellendam / ILT)

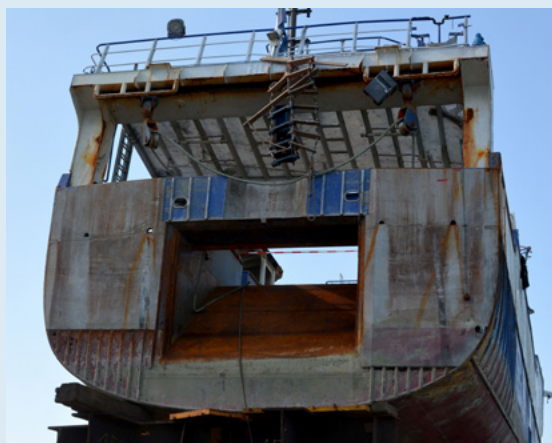
Het scheepsonwerp was gebaseerd op Spaanse methodieken waarbij het schip achteraan een *slipway* (schuin aflopende hekopening) had zoals te zien op figuur 8 en 9 en geen dichte achterkant. Door dit vlak wordt het binnenhalen van de netten vergemakkelijkt aangezien het niet over een staande hekwand gehesen hoeft te worden. De accommodatie was opgedeeld in een officieren- en matrozencompartiment. Het schip werd oorspronkelijk ingezet voor langere visperiodes waardoor het beginontwerp was ingericht met vriescellen en hierbij horende vriesinstallaties om de vis langer te kunnen bewaren. Onder de huidige eigenaar waren een deel van deze vriesvoorzieningen niet meer benodigd en werden na het invlaggingsproces uit het schip verwijderd. De compartimentering werd hierbij aangepast.

Figuur 8: UK-160 voorzien van hekopening.

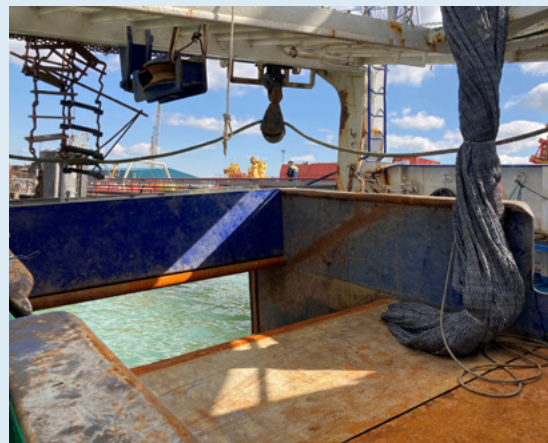
Figuur 9: Hekopening UK-160.

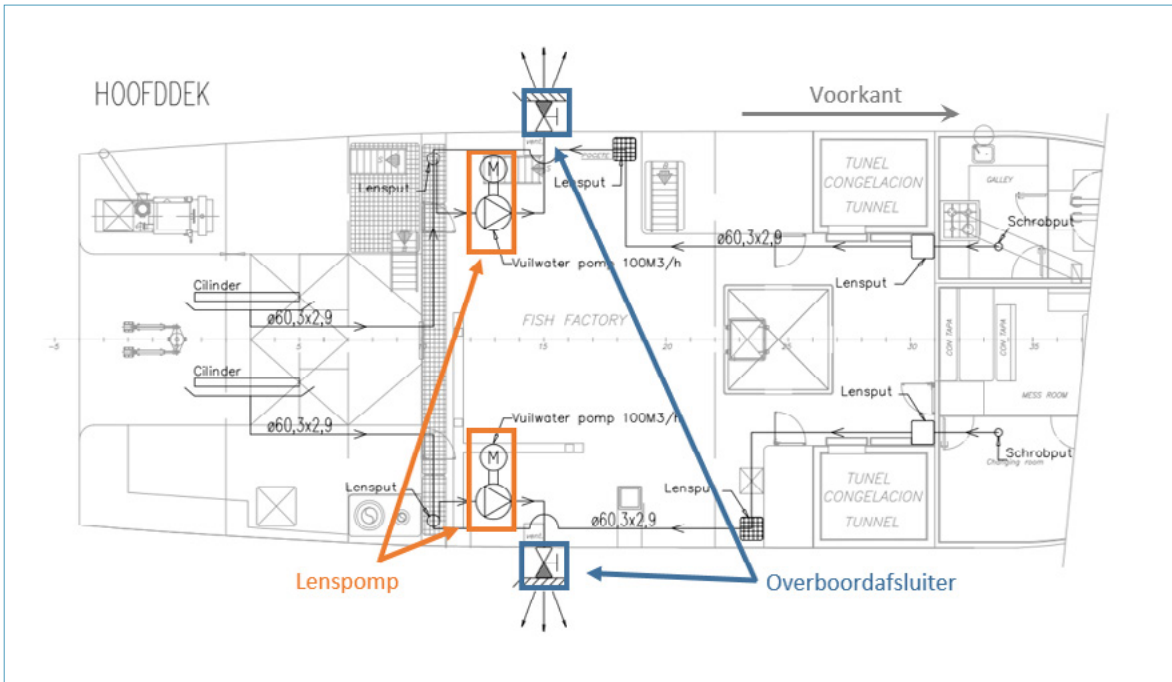
Tijdens de visverwerking kwamen geregeld stukken touw of andere materialen mee met de vangst. Door het spoelwater dreven deze materialen met het water mee naar het laagste punt. Het lensstelsel bestond uit een onafhankelijk van elkaar werkend stuurboord en bakboord circuit. Elk circuit was voorzien van een overboordafsluiter met terugslagklep (zie locatie in figuur 12). Deze afsluiter bevond zich op anderhalve meter boven de vloerplaten van het visverwerkingsdek. Aan boord was een draagbare dompelpomp met een lagere capaciteit beschikbaar die gebruikt kon worden als back-up.

Figuur 12: Lensschema visverwerkingsdek – Bovenaanzicht. (Bron: Maaskant Shipyards Stellendam / ILT)

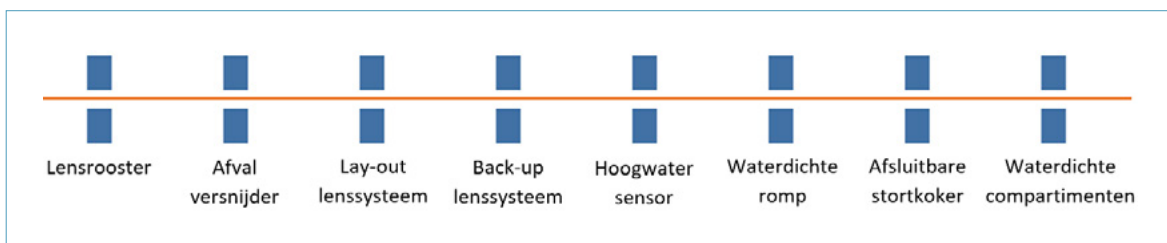
De Onderzoeksraad heeft in zijn analyse van het zinken van de UK-160 een aantal falende of niet aanwezige barrières geconstateerd (zie figuur 18). Op de volgende barrières gaat dit analysehoofdstuk nader in:

Figuur 18: Overzicht fundamenteel falende barrières.

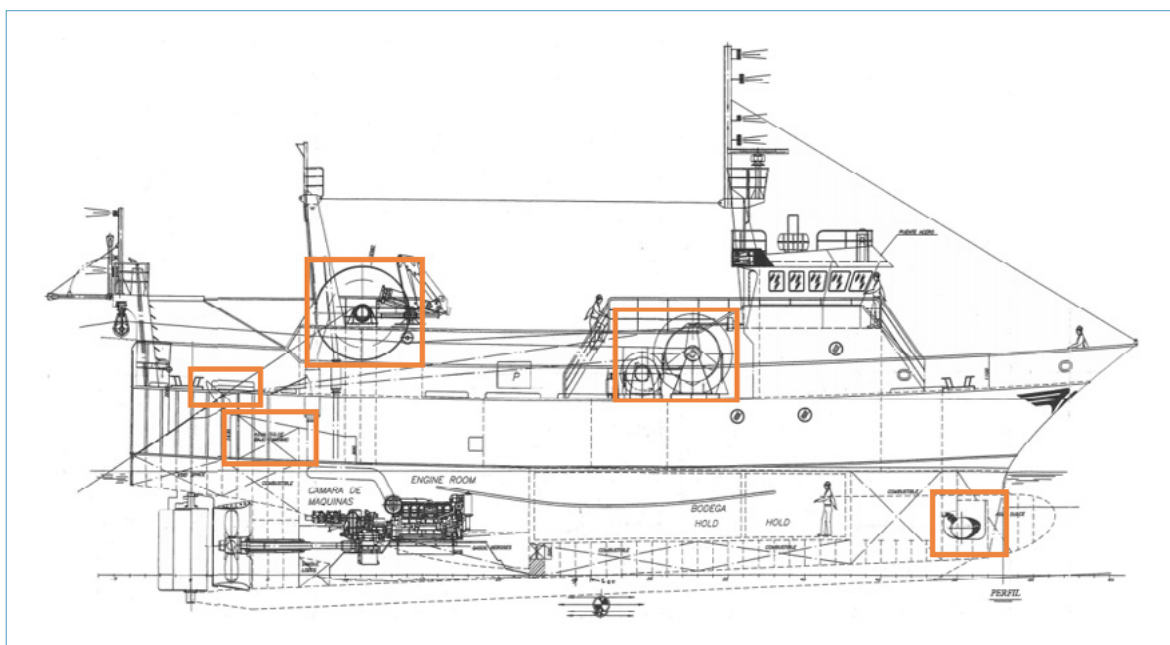
De uiteindelijke scheeps lay-out onder Nederlandse vlag had significante verschillen met het oorspronkelijke ontwerp (zie bijlage D). In figuur 33 zijn de grootste verschillen aangeduid en in de tekst eronder nader toegelicht.

Figuur 33: Scheepsplan onder Nederlandse vlag – zij aanzicht (2018). (Bron: Stabiliteitsboek UK-160)

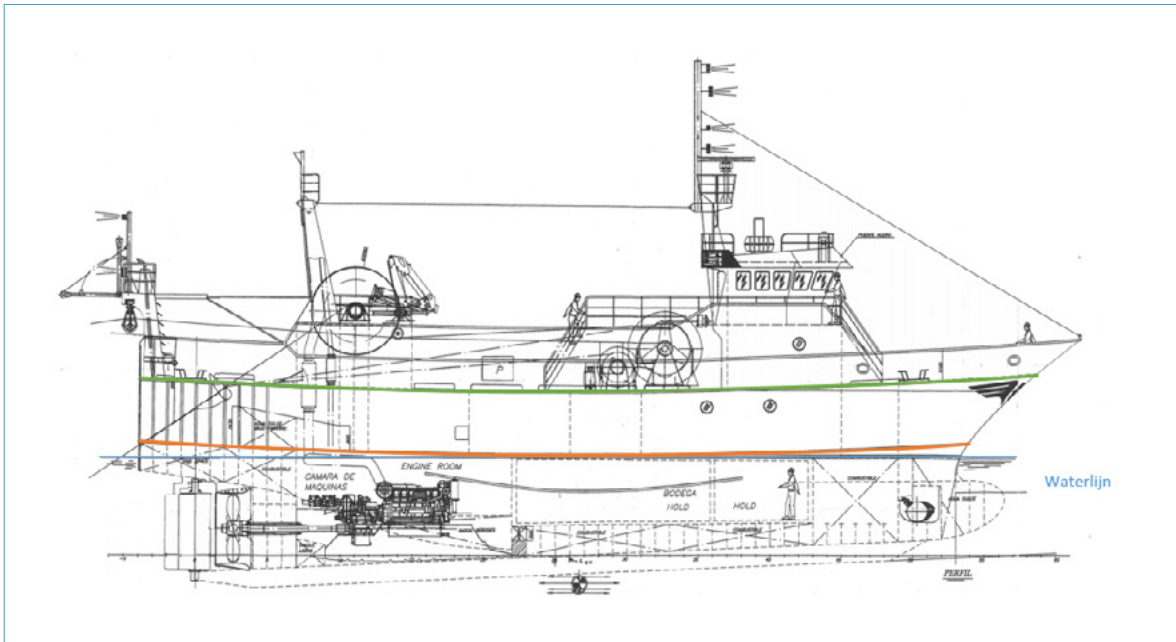
Zo bleek uit de reactie van IenW dat er in 2018 bij de invlagging van de UK-160 Riemda in het Nederlandse scheepsregister een afwijkend uitgangspunt is ontstaan tussen het dek dat als referentiedek gebruikt werd voor de waterdichte indeling en het referentiedek gebruikt voor de berekeningen van het stabiliteitsboek. De UK-160 voer onder Engelse vlag, voorafgaand aan de Nederlandse invlagging. Het is van belang onderscheid te maken tussen regelgeving voor waterdichte indeling enerzijds en regelgeving voor indeling van de stabiliteitsberekening anderzijds. De Engelse toezichthouder MCA hanteert voor waterdichte indeling regelgeving die afwijkt van die gehanteerd door de Nederlandse toezichthouder (ILT). Ten aanzien van indeling van de stabiliteitsberekening is die afwijking er niet. Zowel de regelgeving van de ILT als die van de MCA baseren zich voor de indeling van de stabiliteitsberekening op de IS code. Beide partijen zijn uitgegaan van dezelfde weer- en waterdichte indeling.

Figuur 35: Goedgekeurd algemeen plan UK-160. (Bron: Maaskant Shipyards Stellendam / ILT)

Het goedgekeurde stabiliteitsboek gaat uit van alle weer- en waterdicht afsluitbare ruimten, dus ook de ruimten boven het werkdek (oranje gearceerd in figuur 35). Dit resulteert bij dit schip in een weerdicht dek één dek boven het werkdek (groen gearceerd in figuur 35).
