**Afgebroken start na de beslissingssnelheid 'V<sub>1</sub>',  
Boeing B737-800, op Eindhoven Airport**

4 juni 2010

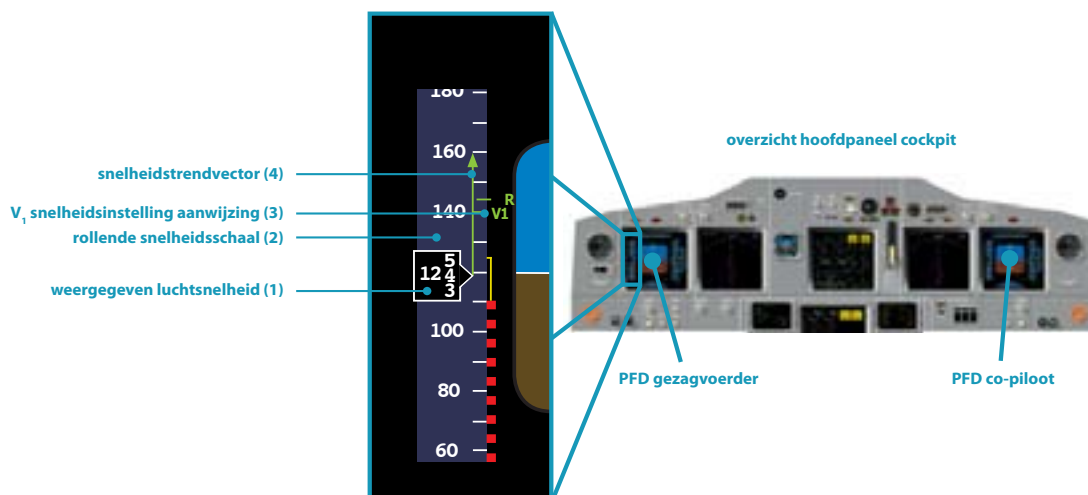
*Figuur 3: Overzicht van het hoofdpaneel in een B737-800 cockpit met uitvergroete snelheidsband van de primary flight display.*

De (berekende) luchtsnelheid wordt aan de linkerkzijde van elk primary flight display numeriek weergegeven (Figuur 3 – (1)). Afhankelijk van de luchtsnelheid en de fase van de vlucht wordt door een rollende snelheidsschaal (Figuur 3 – (2)) aanvullende snelheidsinformatie gegeven. Voor de start worden de V-snelheden bepaald en ingevoerd in de Flight Management Computer. De  $V_1$  (Figuur 3 – (3)) en  $V_R$  snelheden verschijnen vervolgens op de rollende snelheidsschaal. Op het scherm kan ook een groene pijl worden getoond (Figuur 3 – (4)). De punt van de snelheidstrendvector geeft de te verwachte luchtsnelheid na tien seconden aan. De voorspelling is gebaseerd op de veronderstelling dat verandering van de luchtsnelheid en longitudinale versnelling gelijk blijven. De snelheidstrendvector wijst naar boven wanneer de snelheid van het vliegtuig toeneemt (versnelling) of naar beneden wanneer de snelheid afneemt (vertraging). Zodra de berekende snelheidstrendvector onder een drempelwaarde komt, wordt deze niet langer weergegeven. De snelheidstrendvector is bedoeld als hulpmiddel om tijdens de vlucht de juiste stuwkracht in te stellen en de gewenste snelheid aan te houden. Dit reduceert de werkdruk van de piloot wanneer de luchtsnelheid of hoogte moet worden gewijzigd of worden aangehouden.

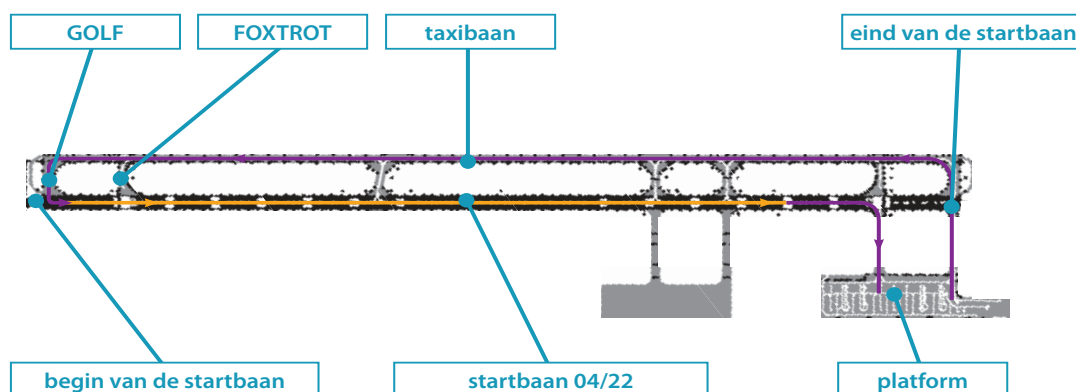
Na het starten van de motoren werd het vliegtuig van de opstelplaats naar de drempel (het begin) van startbaan 04 getaxied, via de parallelle taxibaan (Figuur 4). De baanverkeersleider van Eindhoven dirigeerde de Boeing B737 naar afslag FOXTROT. De bemanning vroeg vervolgens om afslag GOLF en de baanverkeersleider ging akkoord. De bemanning kreeg instructie om te wachten omdat een sportvliegtuig al eerste zou opstijgen.

Figuur 4: Kaart van luchthaven Eindhoven Airport. De route van het vliegtuig is met paars (taxi) en geel (start) aangegeven.

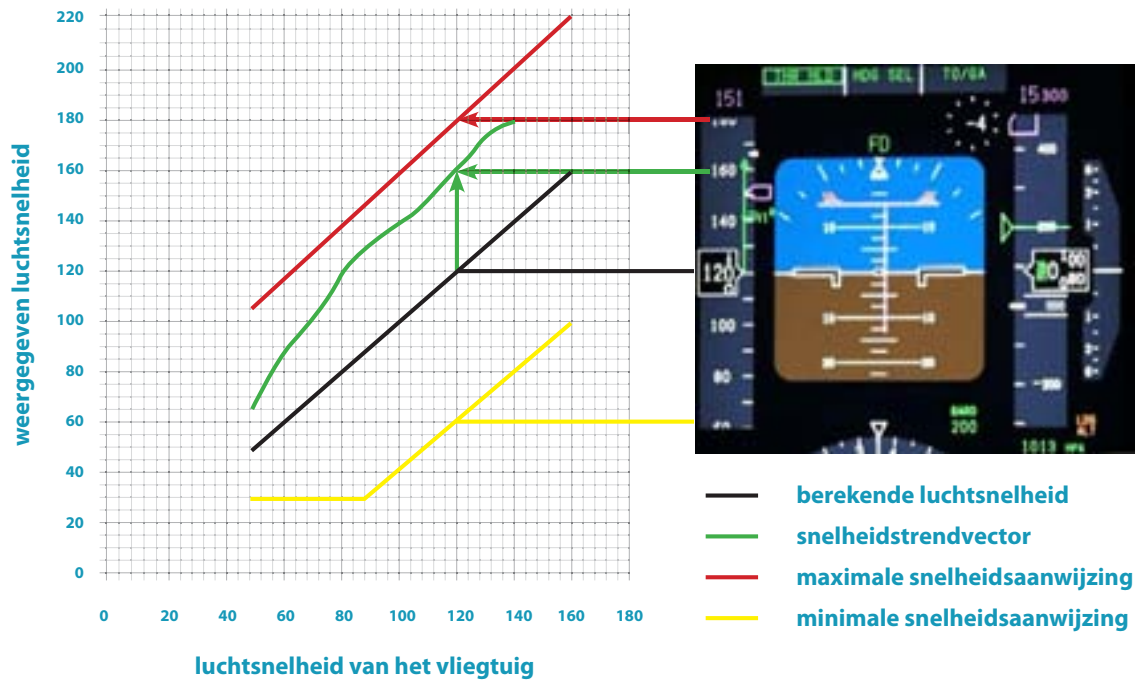
De B737-800 simulatortests zijn niet alleen gebruikt voor het operationele onderzoek, maar ook om de lengte van de snelheidstrendvector tijdens de startaanloop te bepalen. Met behulp van videoapparatuur werd de lengte van de pijl opgenomen en vervolgens geanalyseerd. Uit deze tests en videoanalyse kwam naar voren dat de lengte van de snelheidstrendvector gemiddeld ongeveer 40-45 knopen is. De maximale lengte die de snelheidstrendvector kan aangeven is 60 knopen. Bij de startaanloop is de lengte van de snelheidstrendvector gemiddeld dus ongeveer 2/3 van de maximale lengte.

Figuur 15: Grafische weergave van de geregistreerde luchtsnelheid en snelheidstrendvectorlengte.

In Figuur 15 geven de gele en rode lijnen respectievelijk de minimale en maximale luchtsnelheid op de rollende schaal weer. De zwarte lijn geeft de luchtsnelheid weer en de groene lijn de luchtsnelheid plus de pijl van de snelheidstrendvector. De lengte van de vector op het scherm is het verticale verschil tussen de weergegeven luchtsnelheid (zwart) en de punt van de vector (groen).
