ONDERZOEKRAAD
VOOR VEILIGHEID

Verlies van motorvermogen na de start

Nummer voorval:	2021062
Classificatie:	Ongeval
Datum, tijd voorval:	25 juni 2021, 09:33 ¹
Plaats voorval:	Ten westen van International Airport Teuge (EHTE)
Luchtvaartmaatschappij:	Skydive Teuge
Registratie luchtvaartuig:	PH-FST
Type luchtvaartuig:	Cessna 208B Supervan
Soort luchtvaartuig:	Eénmotorig turbopropvliegtuig
Soort vlucht:	Parachutedrop
Fase van de vlucht:	Initiële klim
Schade aan luchtvaartuig:	Zwaar beschadigd
Aantal bemanningsleden:	Een
Aantal passagiers:	Zeventien
Persoonlijk letsel:	Een passagier lichtgewond
Lichtcondities:	Daglicht

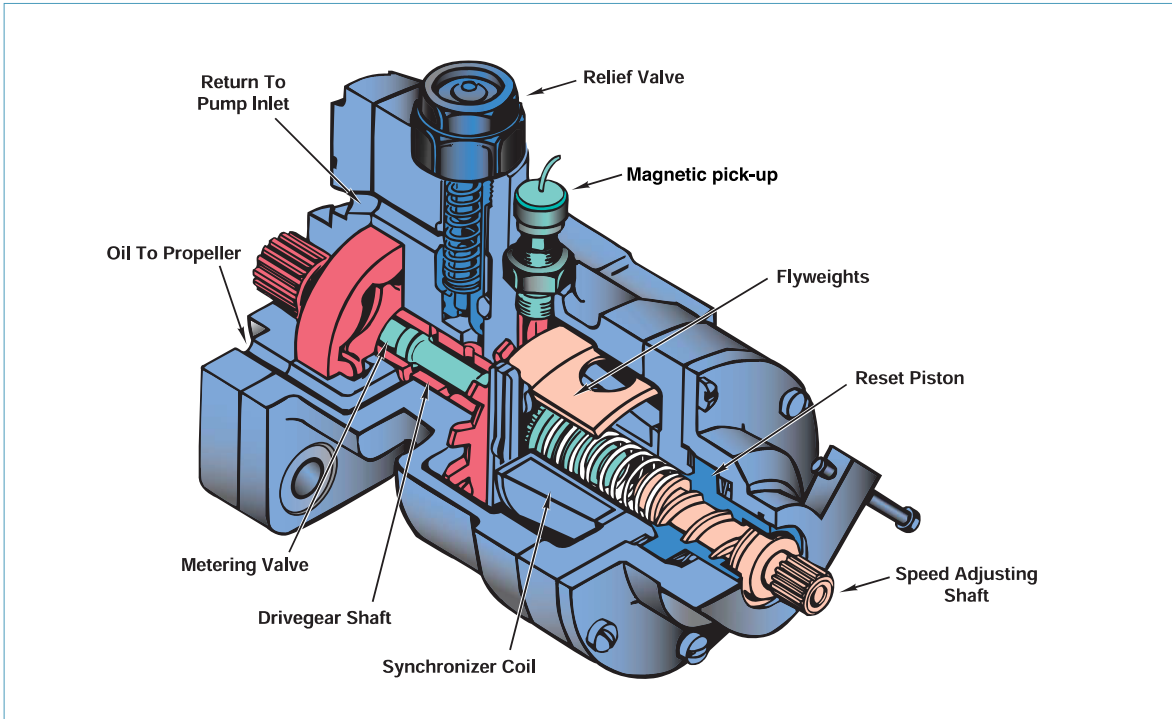
Onderzoek van de motor (Honeywell TPE331-12JR) wees uit dat de propeller governor beschadigd was. De *ballhead assembly* binnenin de propeller governor werd beschadigd aangetroffen en in de behuizing werden kleine losse metalen deeltjes (*debris*) gevonden. Daarnaast was het uiteinde van de magnetische pick-up beschadigd.

Figuur 1: Vereenvoudigde tekening van de propeller governor. (Bron: Honeywell TPE331 Line Maintenance Training Manual)

De schade was veroorzaakt door contact tussen de magnetische pick-up en roterende delen (tandwiel) van de propeller governor.² De losse metalen deeltjes in de behuizing beperkten de vrije beweging van de *ball head assembly* binnenin de propeller governor. Waarschijnlijk werd hierdoor de beweegbare afsluiter (*metering valve*) naar achteren verplaatst, zodat de olie uit de propeller wegliep, waardoor de propeller naar de voorstand ging. De toename van de spoedhoek (*pitch*) van de propeller leidde tot een toenemende vraag naar motorvermogen, dat de motor niet kon leveren. Dit resulteerde in een vermogensreductie, welke zichzelf versterkte totdat de motor stopte (*flame out*).

Tijdens het onderzoek heeft de motorfabrikant de Onderzoeksraad geïnformeerd dat twee veiligheidsacties zijn genomen. Op 11 maart 2022 heeft de motorfabrikant een *Service Information Letter*³ uitgebracht, waarin aangegeven wordt dat onjuiste installatie van de magnetische pick-up kan resulteren in schade door contact tussen de pick-up en het tandwiel van de propeller governor. Op 29 juli 2022 heeft de motorfabrikant een revisie⁴ van het onderhoudshandboek uitgebracht met betrekking tot de procedure voor het vervangen van de magnetische pick-up.

- Een waarschuwing met betrekking tot de mogelijkheid van het onjuist plaatsen van de magnetische pick-up wat kan resulteren in ernstige schade aan de propeller governor assembly;
- Foto's van het centreren van het tandwiel voorafgaand aan het plaatsen van de magnetische pick-up;
- Gedetailleerde instructies met betrekking tot de uit te voeren spanningstest van het systeem na het plaatsen van de magnetische pick-up.
