ONDERZOEKRAAD
VOOR VEILIGHEID

Val van hoogte

Dodelijk ongeval aan boord Fortunagracht -
16 februari 2018

Den Haag, juli 2020

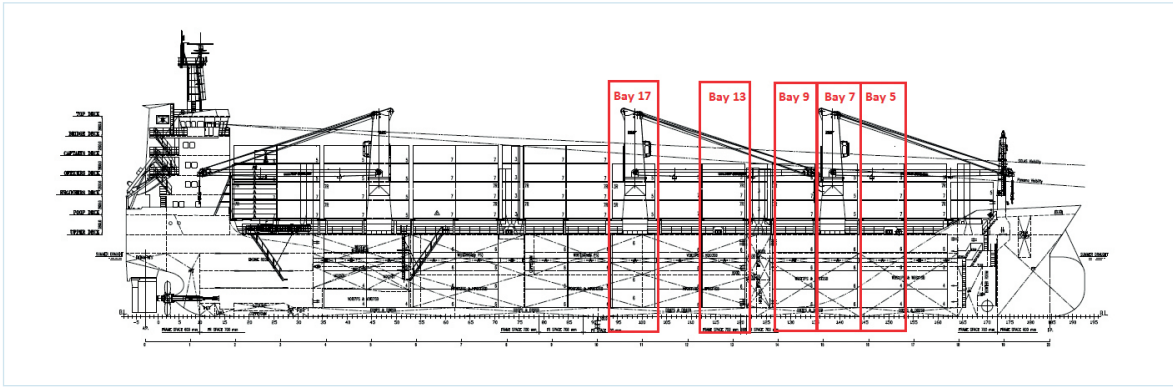
Op 16 februari 2018 van 08.00 uur tot 12.00 uur was een werkploeg, bestaande uit de bootsman en een aantal matrozen, in ruim 1 bezig met het verplaatsen van pontons van Baai 7-9 naar Baai 5 (zie Figuur 4). Het latere slachtoffer werkte bij deze werkzaamheden op de kraan waarmee de pontons werden gehesen. Nadat de pontons uit ruim 1 waren verwijderd, werden de luiken van ruim 1 gesloten. Aansluitend hierop had de betrokken werkploeg tussen 12.00 uur en 13.00 uur lunchpauze.

Figuur 4: De baaien 5, 7, 9, 13, en 17 aan boord van de Fortunagracht. (Bron: Spliethoff)

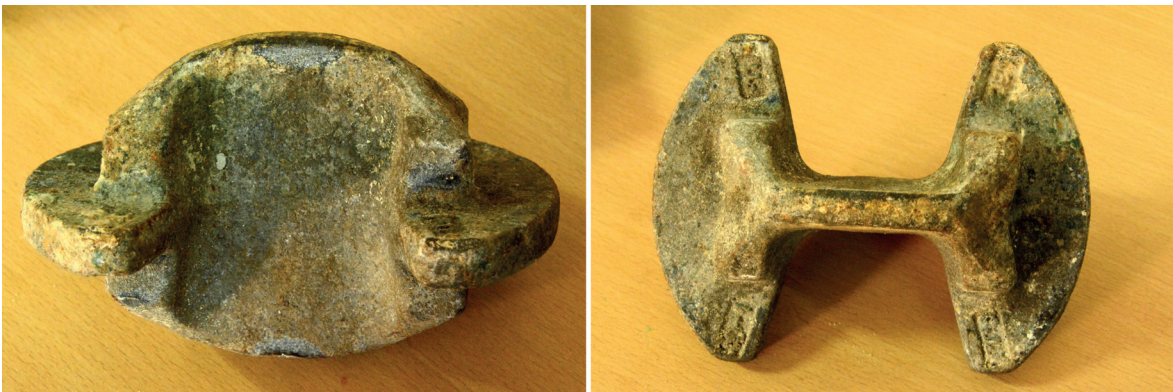
Voor het laden van de containers zijn **stacking cones** nodig (zie figuur 5). *Stacking cones* zijn stalen hulpmiddelen die precies in de bevestigingspunten op de hoek van een container (*corner castings*) passen, zodat containers gestapeld kunnen worden zonder dat ze van elkaar af schuiven. *Stacking cones* worden meestal in het ruim van een schip gebruikt en niet aan dek. *Stacking cones* worden ook gebruikt bij het stapelen van pontons in het ruim van een schip in de *store position* wanneer de pontons niet benodigd zijn.

Figuur 5: *Stacking cones*.
