ONDERZOEKRAAD  
VOOR VEILIGHEID

# Vinylchloride emissie

Bij Shin-Etsu, locatie Botlek-Rotterdam

23 augustus 2016

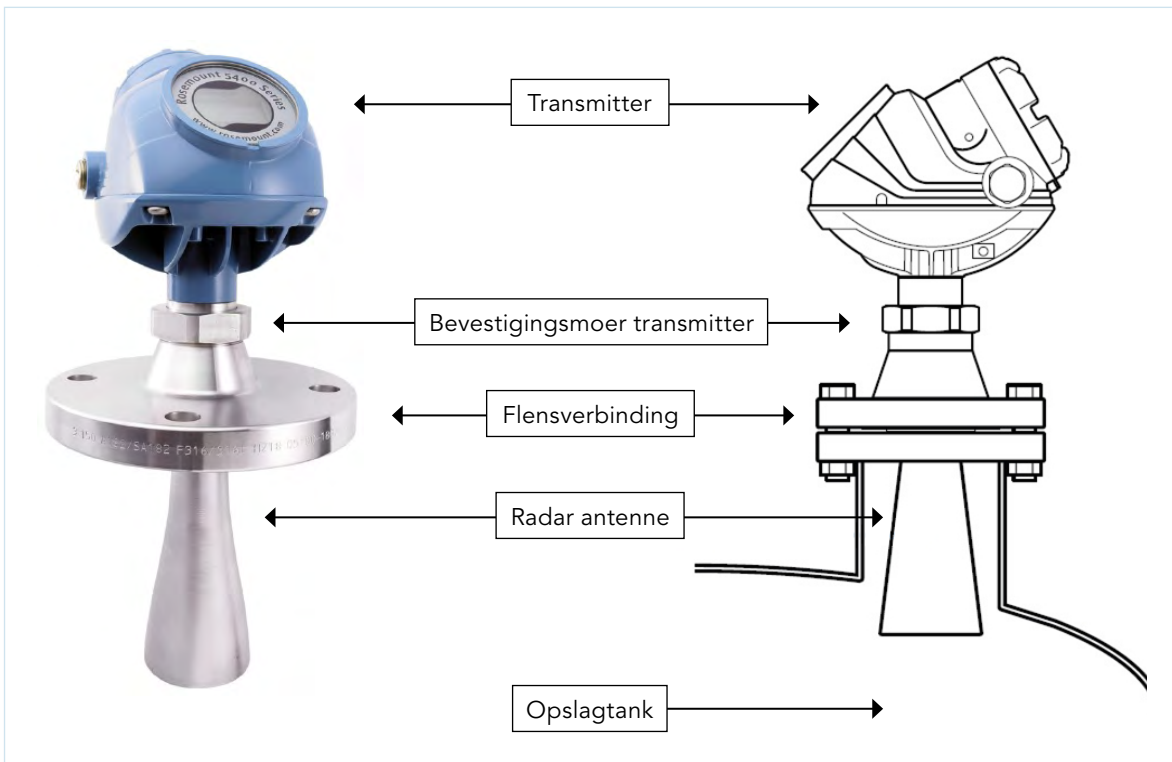
Figuur 2: Links een niveaumeter zoals in gebruik bij Shin-Etsu. Rechts een schematische tekening niveaumeter en montage op opslagtank. (Bron: Documentatie fabrikant)

De niveaumeter bevindt zich in het dak van de tank; loodrecht boven het vloeistofoppervlak. De niveaumeter (radarprobe en transmitter) wordt als één geheel (Figuur 2) door de fabrikant geleverd zodat alleen de montage van de flens op de opslagtank (Figuur 3) nodig is. De niveaumeter is zo ontworpen dat de transmitterkop voor onderhoud losgeschroefd kan worden zonder dat de opslagtank leeg gemaakt hoeft te worden. De radarprobe, die dan in de opslagtank achterblijft, houdt de gasdichte afdichting van de opslagtank in stand.

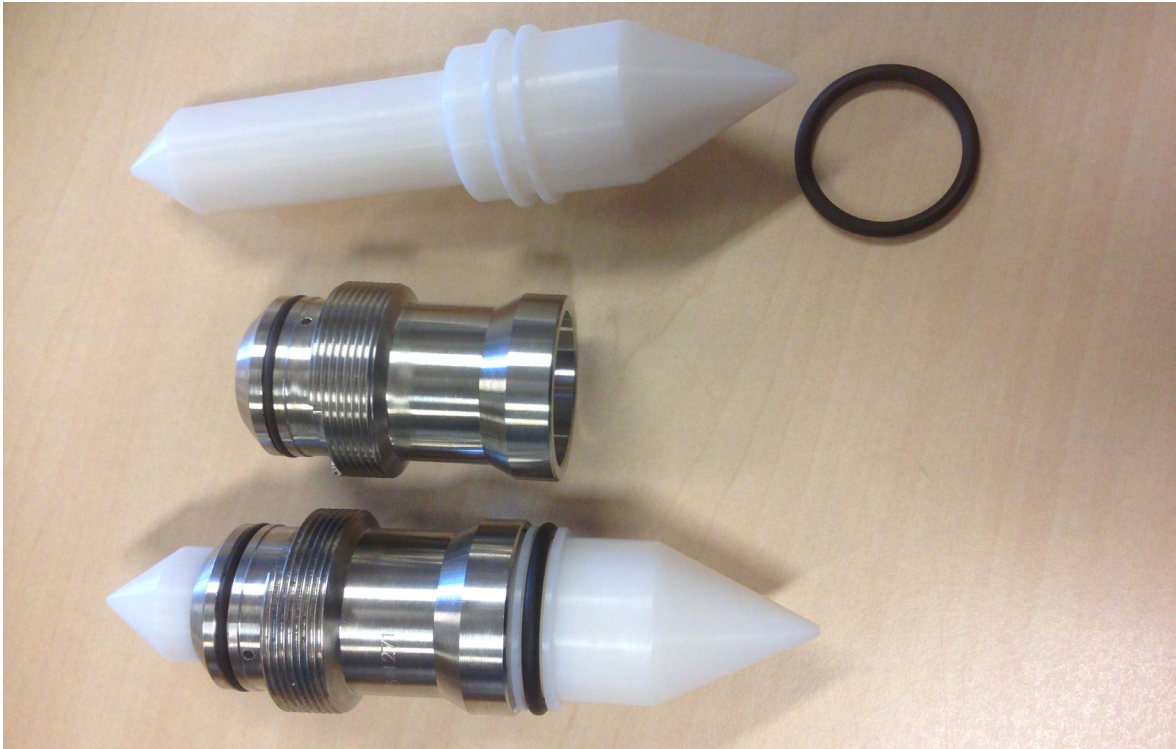
Figuur 3: Radarprobe van wit kunststof in de RVS zetting. De zwarte O-ringen sluiten de probe-flens verbinding gasdicht af. (Bron: Shin-Etsu)

Het beschermhuis voor de radarprobe is aan de onder- en bovenzijde open. Bij montage moet de RVS zetting van de radarprobe (Figuur 4) volledig in de flens worden gedraaid. De radarantenne steekt dan aan de bovenzijde gedeeltelijk in de transmitterkop (Figuur 5). De transmitterkop wordt met de moer aan de buitenzijde van de flens gemonteerd.

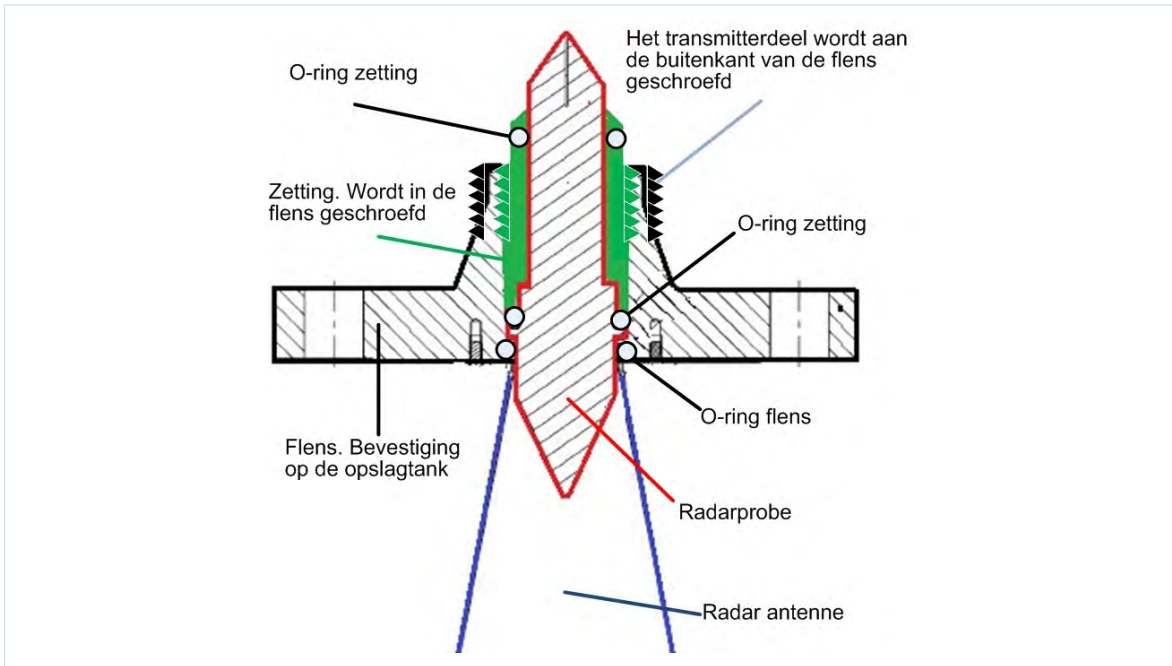
Figuur 5: Dwarsdoorsnede niveaumeter. (Bron: Onderzoeksraad voor Veiligheid)

De buitenste schroefdraad<sup>5</sup> en binnenste schroefdraad<sup>6</sup> van de flens hebben dezelfde draairichting en spoed<sup>7</sup>. In Figuur 6 is het geïnstalleerde radardeel schematisch weergegeven. De transmitterkop is niet weergegeven.

Volgens de ontwerpspecificaties van de niveaumeter wordt de schroefdraad waarmee de zetting in de flens wordt gedraaid bij de assemblage door de fabrikant voorzien van een uithardende substantie, een polyacrylaat-ester-verbinding. Deze substantie moet, naast de kunststof O-ringen in de flens, voor een extra gasdichte afsluiting zorgen tussen de opgeslagen gevaarlijke stof en de omgeving. Verder heeft de substantie enige kleefkracht waardoor eventueel lostrillen van de schroefverbinding wordt bemoeilijkt en de zetting minder makkelijk loskomt uit de flens.
