Doel van de werkzaamheden van de Onderzoeksraad is het voorkomen van toekomstige voorvallen of de gevolgen daarvan te beperken. Onderzoek naar schuld of aansprakelijkheid maakt nadrukkelijk geen deel uit van het onderzoek door de Raad. Verklaringen die zijn afgelegd in het kader van een onderzoek van de Raad, informatie die de Raad heeft verzameld, resultaten van technische onderzoeken en analyses, opgestelde documenten (inclusief het gepubliceerde rapport) mogen niet worden gebruikt als bewijs in strafrechtelijke, tuchtrechtelijke of civielrechtelijke procedures.

Nummer voorval:	2008107
Classificatie:	Ongeval
Datum, tijd ¹ voorval:	14 september 2008, 12.47 uur
Plaats voorval:	Markermeer, ter hoogte van Hoorn
Registratie:	PH-4B6
Type luchtvaartuig:	Zenair CH601XL Zodiac
Soort luchtvaartuig:	Micro light aircraft (MLA)
Soort vlucht:	Privévlucht
Fase van de vlucht:	En route
Schade aan luchtvaartuig:	Geheel vernield
Aantal bemanningsleden:	Eén
Aantal passagiers:	Eén
Persoonlijk letsel:	Beide inzittenden overleden
Overige schade:	Geen
Lichtcondities:	Daglicht

Tijdens een vlucht op een hoogte van ongeveer 1100 voet klapte de rechtervleugel van het vliegtuig plotseling omhoog waarna het

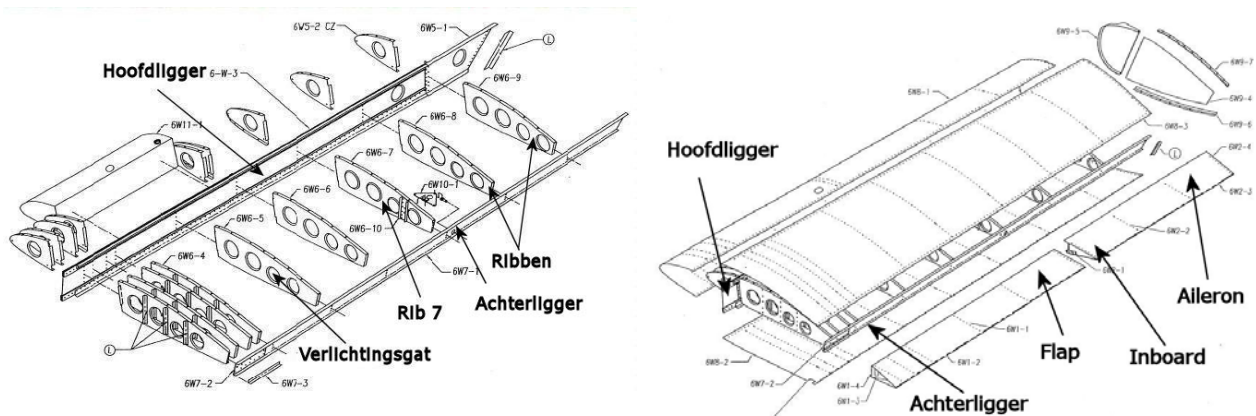
Figuur 5: tekeningen van de vleugelconstructie van de Zenair CH601XL

De vleugel van de Zenair CH601XL bestaat onder meer uit een hoofdligger en een achterligger. De hoofdligger wordt door de fabrikant geassembleerd en als geheel afgeleverd. Deze liggers zijn door ribben met elkaar verbonden waarover de vleugel huid is bevestigd. De hoofdligger is met zes bouten aan het middendeel dat door de romp loopt, bevestigd. De achterligger is met een bout bevestigd aan een bevestigingsplaat die uit de romp steekt.
