ONDERZOEKSRaad  
VOOR VEILIGHEID

# Emissie van nikkelpoeder

13 april 2022

*Den Haag, november 2023*

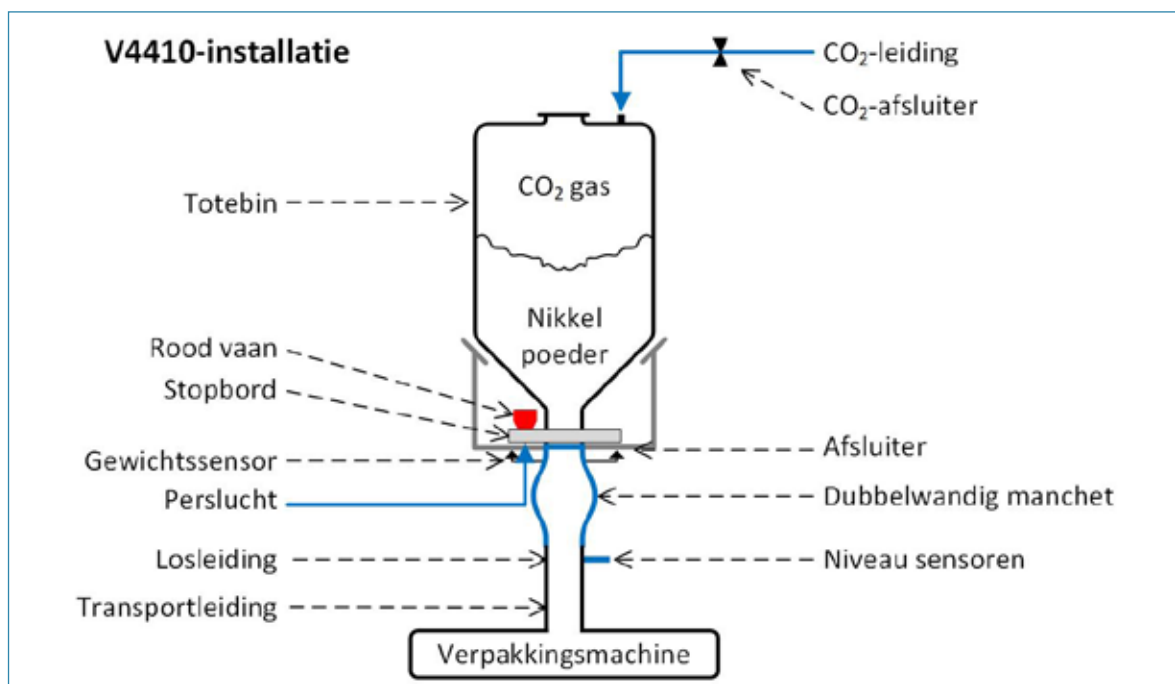
Figuur 1: Vereenvoudigde weergave verpakkingsinstallatie voor de voorvalbeschrijving.

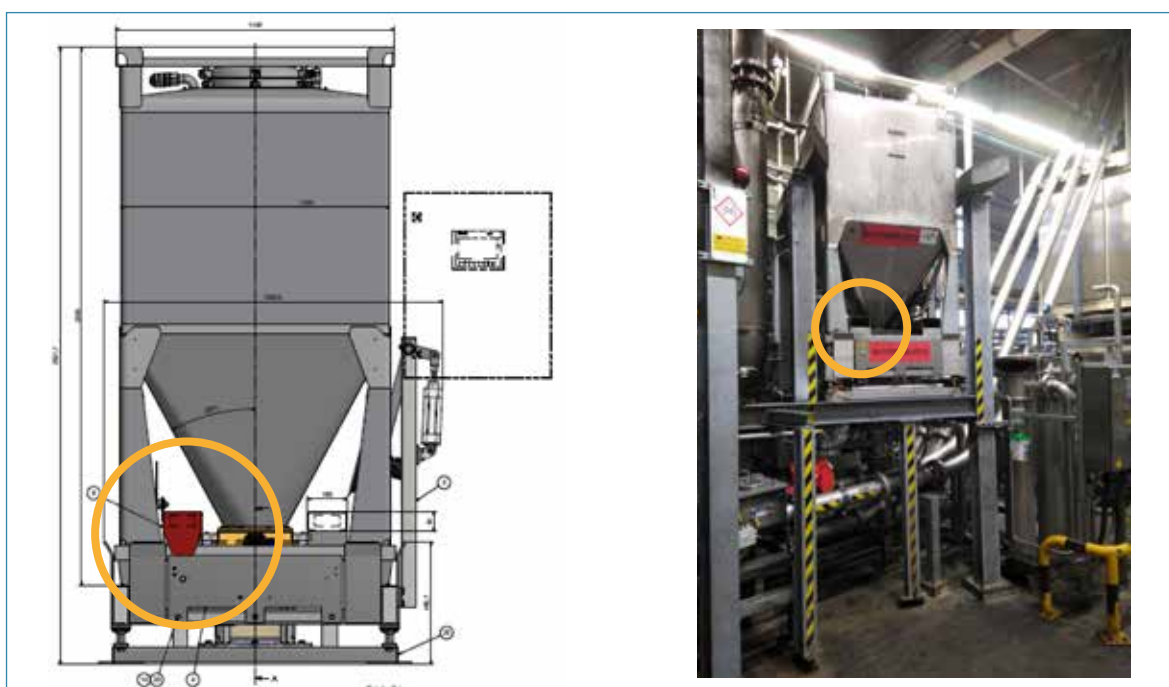
De operator plaatst voor het verpakken van het product een totebin op een daarvoor bestemd stortpunt. Nadat de totebin is geplaatst, geeft de operator dit aan op het bedieningspaneel, waarna de installatie met perslucht een zogenaamd stopbord in de omhoog-stand aanstuurt. Dit is een fysieke beveiliging om te voorkomen dat een operator met een vorkheftruck de totebin onbedoeld kan weghalen.

Figuur 2: Links: schematische weergave van de totebin met links de rode vaan van het stopbord in de omhoog-stand (in cirkel) en rechts: de totebin geplaatst op stortpunt (de rode vaan is op de foto in de neer-stand en dus niet zichtbaar). (Bron: BASF respectievelijk Nederlandse Arbeidsinspectie)
