ONDERZOEKSRaad
VOOR VEILIGHEID

Kwartaalrapportage Luchtvaart

juli - september 2023

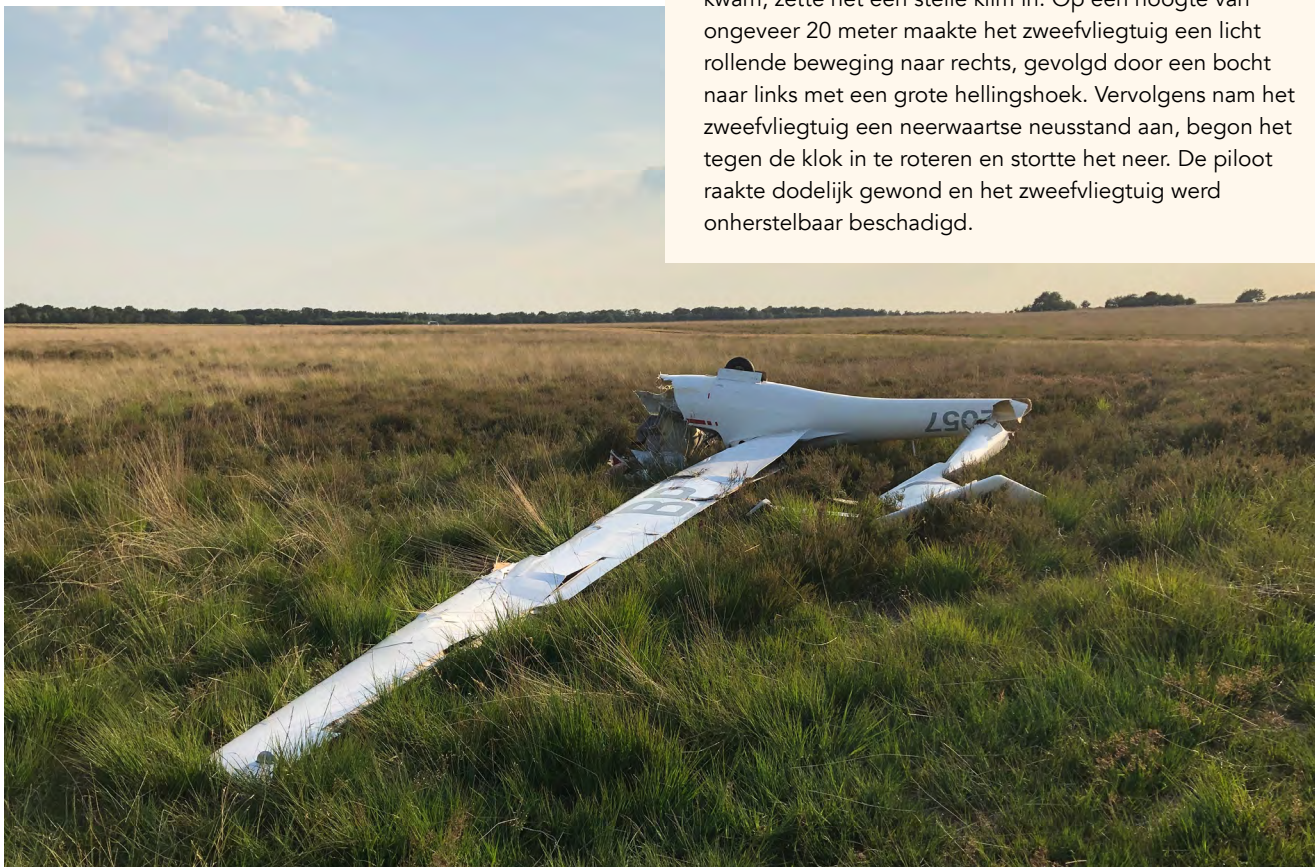
▼ *Plaats van het ongeval.*

Op 29 juni 2022 steeg de Rolladen-Schneider LS1-d, een eenpersoonszweefvliegtuig met registratienummer D-2057, op vanaf zweefvliegveld Terlet (EHTL) door middel van de lierstartmethode. Zodra het zweefvliegtuig los van de grond kwam, zette het een steile klim in. Op een hoogte van ongeveer 20 meter maakte het zweefvliegtuig een licht rollende beweging naar rechts, gevolgd door een bocht naar links met een grote hellingshoek. Vervolgens nam het zweefvliegtuig een neerwaartse neusstand aan, begon het tegen de klok in te roteren en stortte het neer. De piloot raakte dodelijk gewond en het zweefvliegtuig werd onherstelbaar beschadigd.

Het technisch onderzoek van het wrak heeft – voor zover dit mogelijk was gezien de schade aan het toestel – geen technische mankementen in de besturing aan het licht gebracht die een rol kunnen hebben gespeeld bij het ongeval. De lichte rolbeweging naar rechts van het zweefvliegtuig was de eerste indicatie van een overtrek (ook wel aangeduid met de Engelse term 'stall').¹ De reactie van de piloot hierop leidde tot de bocht naar links met een neerwaartse neusstand en een grote hellingshoek. Op dat moment was het zweefvliegtuig in een overtreksituatie terechtgekomen. De overtrek kwam tot stand doordat de kritische invalshoek werd overschreden, hetgeen was geïnitieerd door een hoge rotatiesnelheid aan het begin van de lierstart. De piloot was niet in staat om het toestel op geringe hoogte te herstellen van de overtreksituatie.

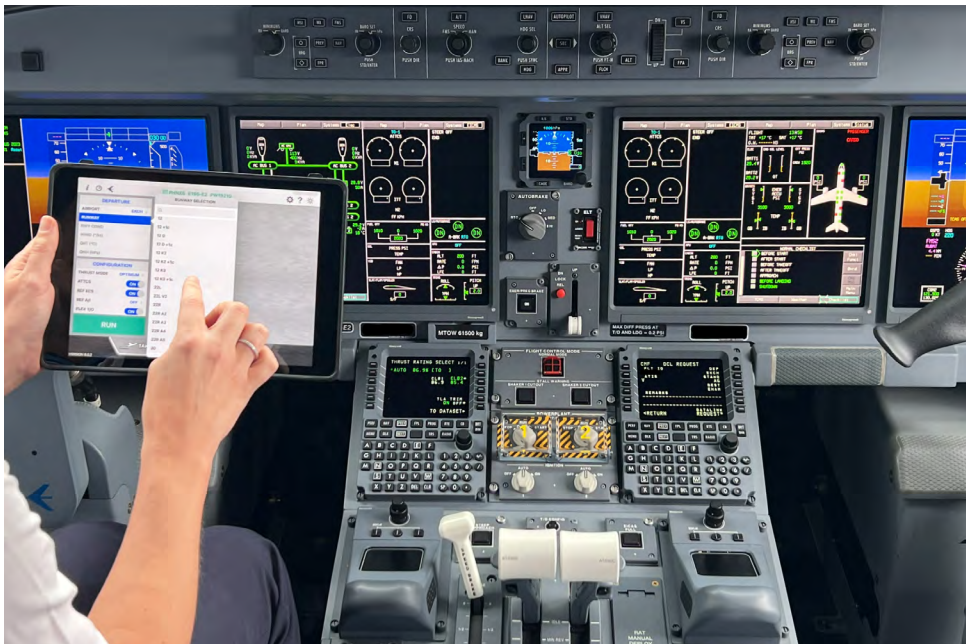
▲ Cockpit Embraer 195 en iPad. (Bron: luchtvaartmaatschappij)

Factoren die hier aan bijdroegen waren onder andere gerelateerd aan werken met een touchscreen, namelijk het gebrek aan feedback van het systeem over de locatie van de vinger en het 'dikke vinger' probleem. Daarnaast speelden het gebrek aan visuele feedback in de applicatie (in de vorm van een schematische weergave van de geselecteerde startbaan en intersectie combinatie) en de aanwezigheid van normaal gesproken niet gebruikte opties (intersecties) in het *pull down* menu een rol. De selectiefout werd bij de *cross-check* niet ontdekt door de piloten, omdat zij zich waarschijnlijk alleen concentreerden op de uitkomsten van de berekeningen en niet op de geselecteerde invoer. Bovendien vertrouwde de bemanning op de *Electronic Flight Bag* voor het berekenen van *takeoff* gegevens.

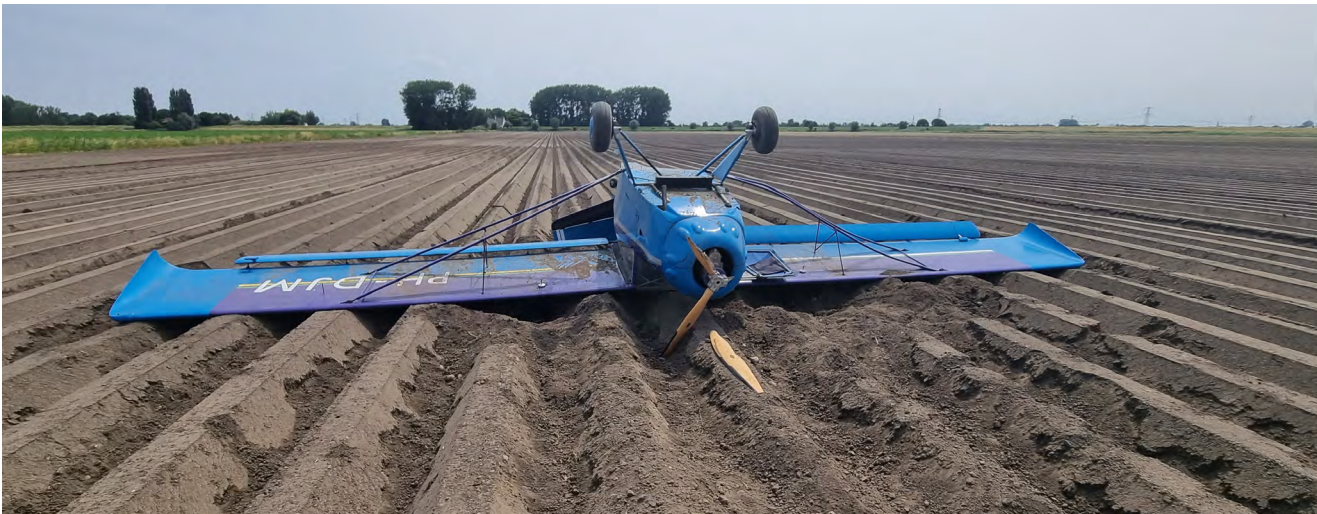
▲ Het vliegtuig na de noodlanding. (Bron: Politie, team Luchtvaarttoezicht)

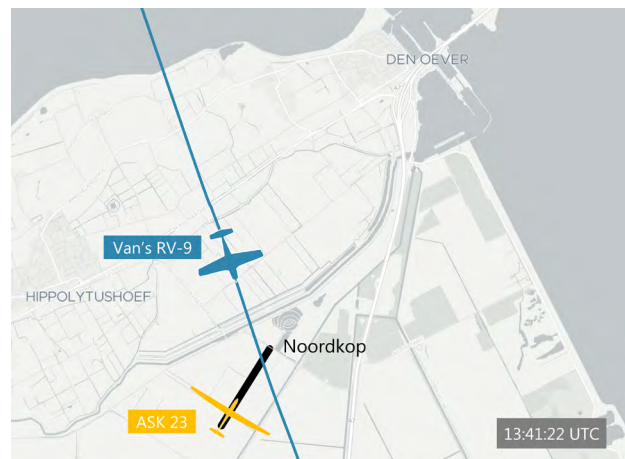
▲ De vliegroute van de RV-9A. (Gegevens: LVNL, kaart: OpenStreetMap)

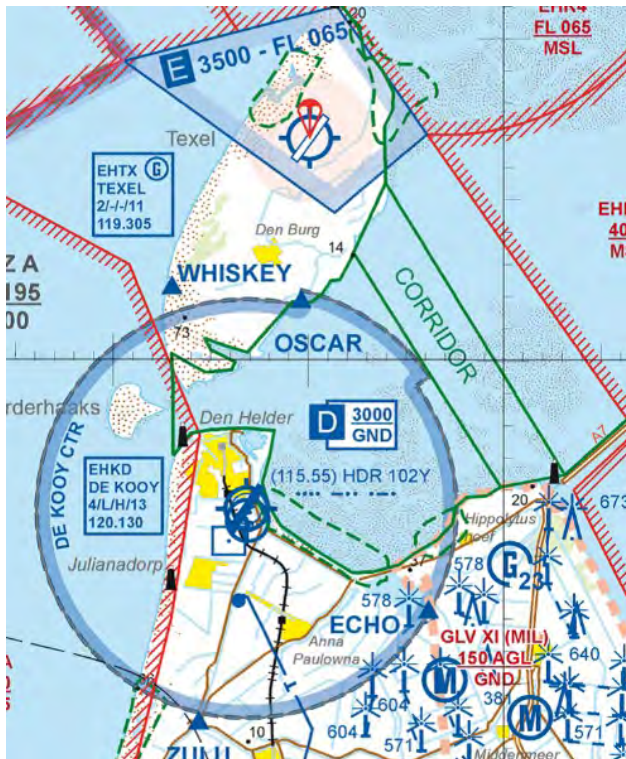
In de figuur hiernaast is Texel ten noorden en Noordkop ten oosten van De Kooy CTR weergegeven. Op de kaart staat het zweefvliegveld aangeduid met een G (van 'glider site') en het getal 23 (de maximale hoogte van de lierkabel, in honderden voet). In de *Aeronautical Information Publication* (AIP) staat vermeld dat zweefvliegtuigen dagelijks tot een hoogte van 2300 voet kunnen worden opgelierd vanaf Noordkop voordat de lierkabel ontkoppeld wordt. In de AIP staat tevens vermeld dat de lierkabel een bijna onzichtbaar obstakel vormt op een afstand van ongeveer 1 NM rondom de geografische positie van het vliegveld.
