ONDERZOEKSRaad
VOOR VEILIGHEID

Kwartaalrapportage Luchtvaart

oktober - december 2023

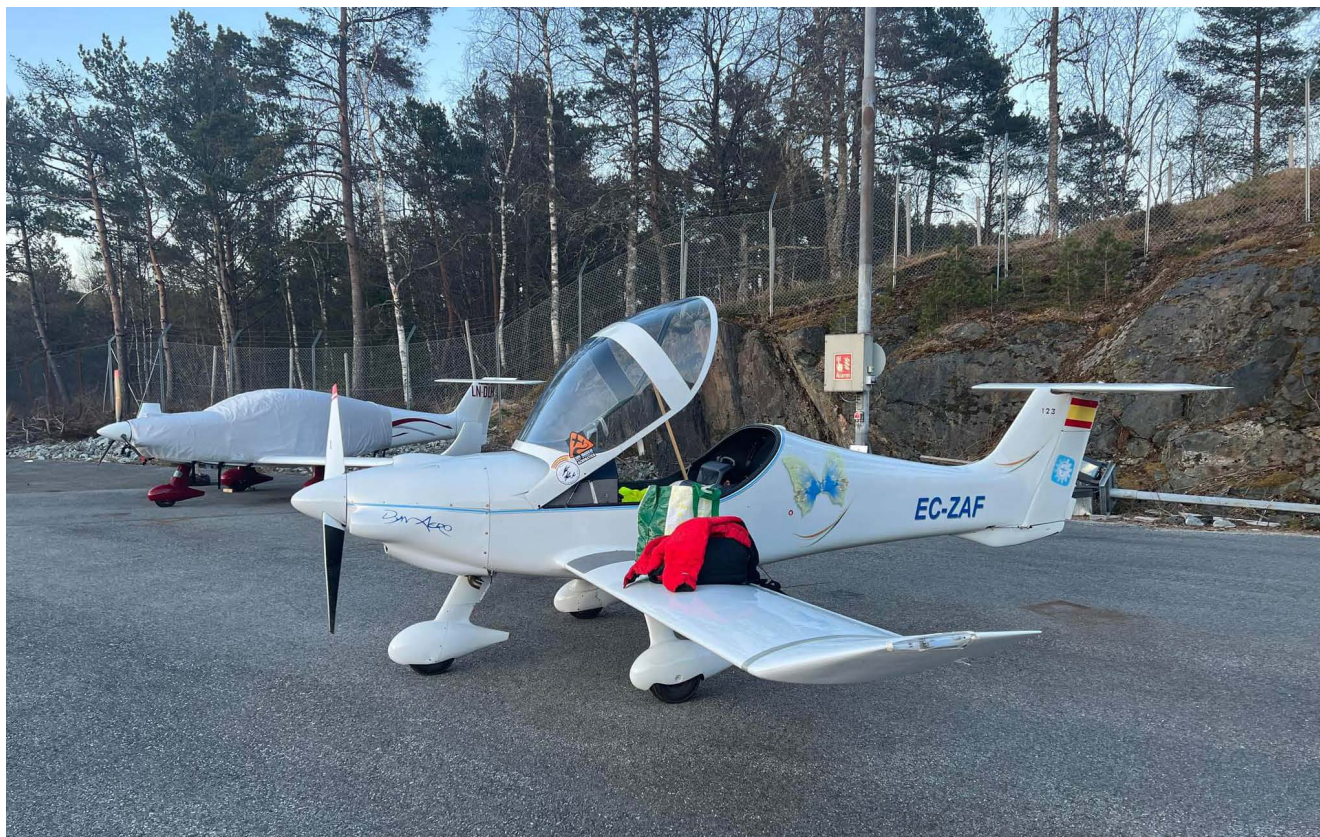
▲ Archiefphoto EC-ZAF. (Bron: eigenaar)

Vanwege de beperkte hoeveelheid brokstukken die zijn teruggevonden, kan technisch falen of een andere factor van technische aard niet volledig worden uitgesloten. Onderzoek van de beschikbare wrakdelen wees niet op reeds bestaande gebreken of afwijkingen.

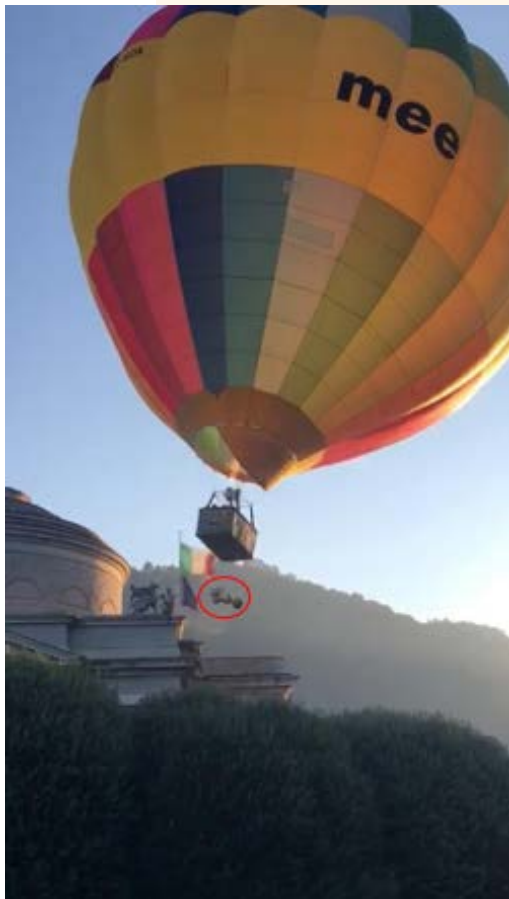
Botsing met obstakel tijdens de start, Cameron A-210, PH-NOA

Tijdens het opstijgen raakte de in Nederland geregistreerde heteluchtballon, met negen personen aan boord waaronder de gezagvoerder met de Italiaanse nationaliteit, een ornament van een historisch gebouw. Het ornament brak daarvoor af. De inzittenden bleven ongedeerd. De mand liep lichte schade op.

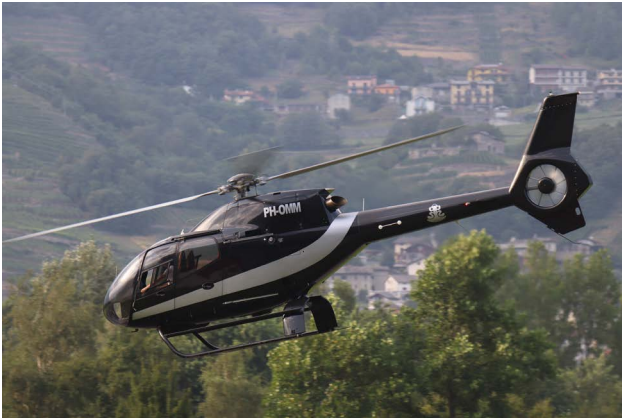
◀ Archiefphoto PH-OMM. (Bron: D. Gualdoni)

De Nederlands geregistreerde helikopter met twee inzittenden verongelukte op een oprit van de snelweg bij Fino Mornasco. De piloot met de Italiaanse nationaliteit raakte ernstig gewond; de passagier liep lichte verwondingen op. De helikopter raakte onherstelbaar beschadigd.

De Italiaanse ANSV onderzocht het voorval en concludeerde dat de piloot op lage hoogte de controle over de helikopter verloor, deze vervolgens een ongecontroleerde rotatie maakte en neerstortte. Dit gebeurde nabij de bestemming vlak voor de landing. De oorzaak is niet met zekerheid vastgesteld. Het kan echter niet worden uitgesloten dat de beperkte ervaring van de piloot met de EC120B heeft bijgedragen aan het ontstaan van het voorval. De EC120B heeft namelijk andere vliegeigenschappen dan de helikopter (NH500) waarop de piloot de meeste ervaring had opgedaan.
