ONDERZOEKSRaad
VOOR VEILIGHEID

Kwartaalrapportage Luchtvaart

juli - september 2017

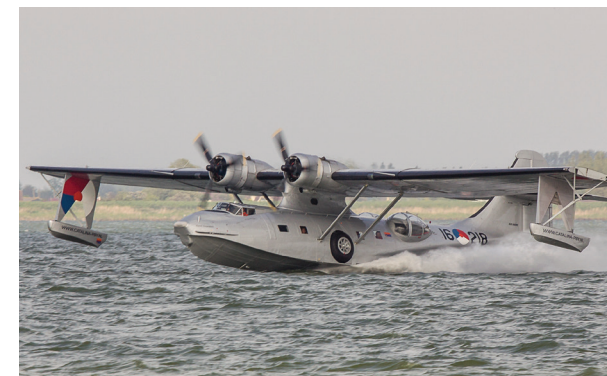
De bemanning van het amfibievliegtuig voerde een vlucht uit met vertrek van, en een geplande landing op, Lelystad Airport. Het hoofddoel van de vlucht was een *memorial fly by* ter plaatse van het Indisch monument in Den Haag, waar de herdenking van de Japanse capitulatie plaatsvond. Na een vlucht van bijna twee uur werd op het IJsselmeer, nabij Lelystad, een vooraf geplande *'splash and go'* (waterlanding met doorstart) uitgevoerd. Daarbij werden besturingsproblemen in de langsrichting van het vliegtuig ervaren. Tijdens de terugvlucht naar Lelystad Airport constateerde de bemanning door een inspectievenster dat de linkerneuswieldeur ontbrak. Bij de nadering van Lelystad Airport bleek het neuswiel niet uit te komen. De *alternate gear extension* procedure bracht hier geen verandering in. De bemanning besloot een landing op alleen de hoofdwielen uit te voeren. De schade ten gevolge van de landing bleef beperkt tot de constructie van het neuslandingsgestel en de deuren daarvan. Geen van de achttien inzittenden raakten gewond.

Archieffoto van de PH-PBY. (Foto: J. Redeker)

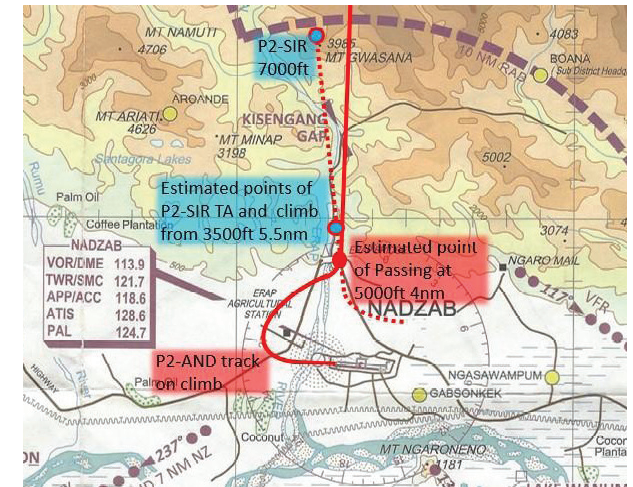
Uit onderzoek bleek dat de torenverkeersleider kort voor het incident een pauze had genomen en zijn taken had overgedragen aan de naderingsverkeersleider, die daardoor dus extra taken moest uitvoeren. Een verkeersleider die geen dienst had, nam vervolgens de taken van de torenverkeersleiding op zich om de werkdruk van de naderingsverkeersleider te verlichten. De naderingsverkeersleider had hier geen problemen mee. Er vond echter geen briefing of overdracht van taken plaats. De torenverkeersleider meldde aan de Quest Kodiak dat de Fokker 100 *outbound* radiaal 300 volgde vanaf een bakengrenzend aan het vliegveld van Nadzab. Omdat de Quest Kodiak zich op *inbound* radiaal 340 begaf, nam de piloot van de Quest Kodiak in eerste instantie aan dat de Fokker 100 niet in zijn buurt zou komen. De Fokker 100 vloog echter niet op *outbound* radiaal 300, maar *outbound* radiaal 003, waardoor de vliegpaden van beide vliegtuigen elkaar kruisten. Het onderzoek kon niet met zekerheid vaststellen waarom de verkeersleider de *outbound* radial 300 noemde. Wel werd vastgesteld dat de namen van de navigatiepunten op radiaal 300 en 003 in klank vergelijkbaar zijn. De verkeersleider beschikte niet over radarinformatie, waardoor hij zijn beeld van de werkelijke situatie niet kon bijstellen.

Overzicht van de gevlogen routes van de Quest Kodiak (onderbroken lijn) en de Fokker 100 (ononderbroken lijn). (Foto: PNG AIC)

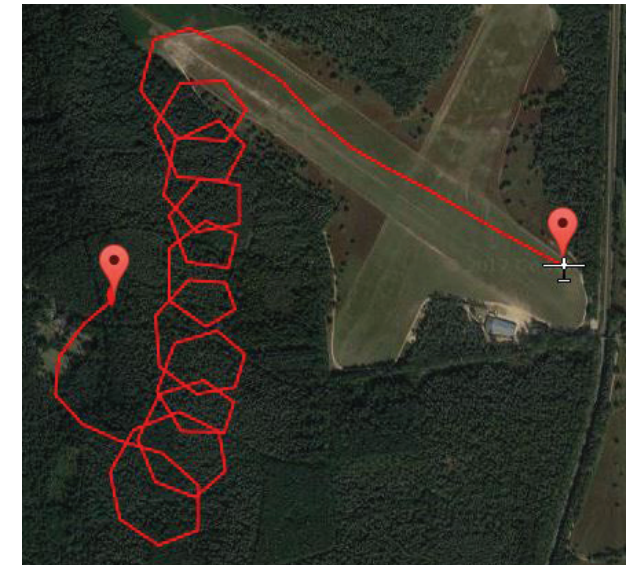
Na de lierstart had de bemanning geen grondzicht. De cirkelende beweging werd ingezet in de hoop dat de bemanning het zweefvliegveld weer zou zien op het moment dat zij weer grondzicht zouden hebben. Op een hoogte van ongeveer 200 meter kwam het zweefvliegtuig in de nevelaag terecht. Pas op een hoogte van ongeveer 50 meter kreeg de bemanning weer grondzicht. Het zweefvliegtuig was toen te ver ten zuiden van het zweefvliegveld om daar nog te kunnen landen.

Het gereconstrueerde vliegpad van de PH-733.

Uit de vluchtregistratie blijkt dat de vlucht 4 minuten en 36 seconden duurde en dat de PH-733 een maximale hoogte van 400 meter bereikte. Het zweefvliegtuig kwam op 0,7 km ten westzuidwesten van het zweefvliegveld terecht.
