ONDERZOEKSRaad
VOOR VEILIGHEID

Kwartaalrapportage Luchtvaart

april - juni 2019

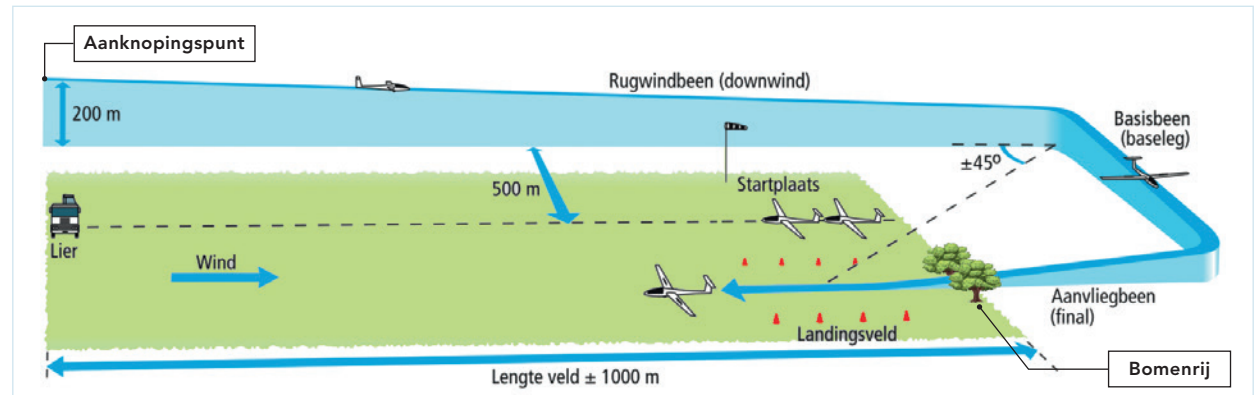
De piloot van het eenpersoonszweefvliegtuig steeg op via de lierstartmethode vanaf baan 04C. Het doel was een overlandvlucht te maken. Nadat de piloot de lierkabel had ontkoppeld, vloog hij rechthoekig omdat hij daar thermiek verwachtte. Er stond een matige wind vanuit het oosten. De piloot ondervond echter alleen sterk dalen, waarop hij op circa 300 meter hoogte besloot terug te keren naar het beginpunt van het circuit, het zogenaamde aanknopingspunt.² Hij ondervond nog steeds veel dalen en kwam op circa 150 meter hoogte aan bij het aanknopingspunt. De piloot verklaarde dat hij het rugwindbeen normaal op minimaal 250 meter hoogte begint. Halverwege het rugwindbeen overwoog hij om op het veld bij de lier te landen, maar toen hij op dat moment stijgen ondervond, dacht hij voldoende hoogte te hebben om alsnog te kunnen landen op baan 04R. Daarop vloog de piloot een standaardcircuit. Bij het indraaien naar het basisbeen realiseerde hij dat de bommenrij haaks op het aanvliegbeen (*final*) voor het veld wel erg hoog in zijn

cockpitkap zichtbaar was. Het zweefvliegtuig vloog inmiddels te laag om nog over de bommenrij op *final* heen te komen. De piloot besloot daarop te landen in de heide, gelegen onder het basisbeen. Tijdens de landing raakte het toestel daarbij de verhoogde rand van een zandweg en maakte een grondzwaai van circa 100 graden. Het zweefvliegtuig raakte onherstelbaar beschadigd; de piloot bleef ongedeerd.
