Kwartaalrapportage Luchtvaart

april - juni 2024

Q2 2024

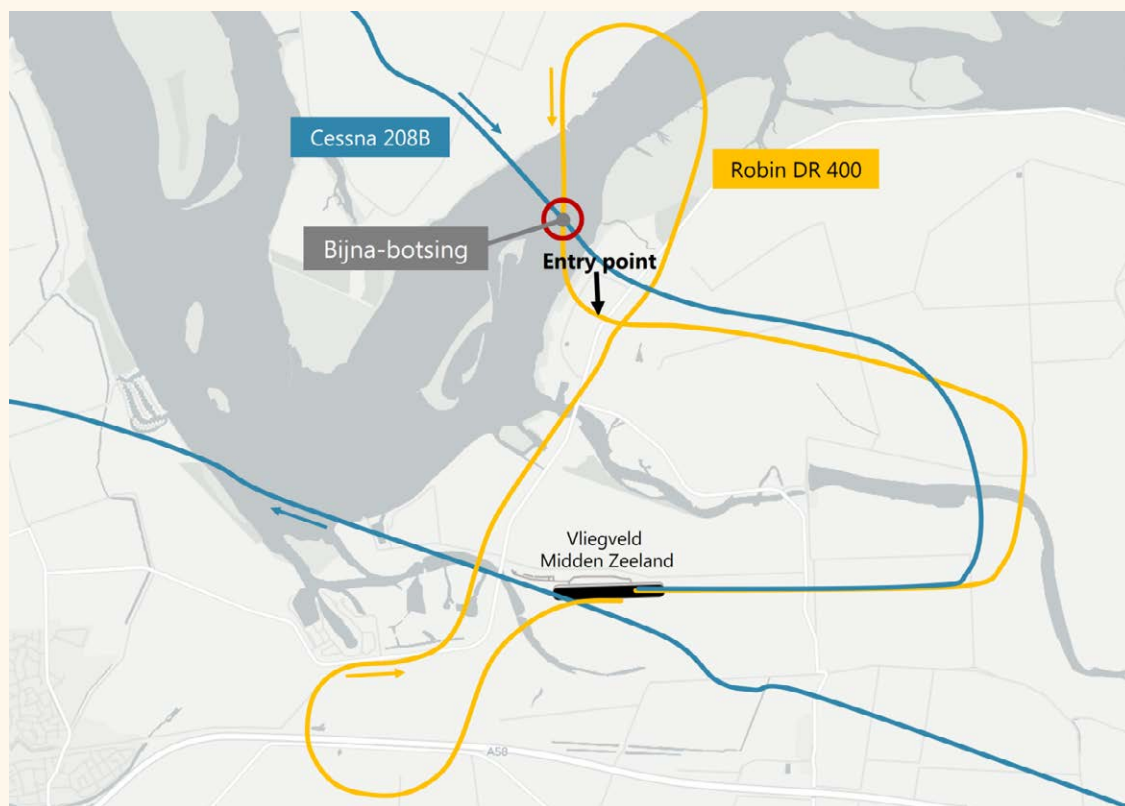
Op 8 oktober 2023 vond nabij Vliegveld Midden-Zeeland (EHMZ) een bijna-botsing plaats tussen een sleepvliegtuig, een Robin DR 400 en een vliegtuig dat wordt gebruikt voor parachutespringen, een Cessna 208B. De vliegtuigen vlogen dusdanig dicht bij elkaar dat de Robin schade opliep aan de canopy en de achteruitkijkspiegels.

▼ Vluchtdata van de Cessna 208B en Robin DR 400. (Bron data: EasyVFR (Robin DR 400) en SkyDemon (Cessna 208B), bron kaart: OpenStreetMap)

De Cessna 208B, die op zijn zevende vlucht parachutisten had gedropt, naderde rond dezelfde tijd het *entry point* vanuit het noordwesten. De piloot van de Cessna meldde op de radio dat hij zich op 3000 voet bevond. De piloot van de Robin hoorde dit en meldde dat hij zich ten noorden van het *entry point* bevond. Dit laatste bericht werd echter niet ontvangen door de piloot van de Cessna vanwege interferentie op het radiokanaal. Kort hierna kwamen beide vliegtuigen te dicht bij elkaar. De piloot van de Robin hoorde een harde knal en zag daarna de Cessna, komende van achteren, over zich heen vliegen. De piloot van de Cessna verklaarde op het laatste moment het vliegtuig te hebben opgetrokken, maar kon niet voorkomen dat de vliegtuigen dicht bij elkaar kwamen. Uit de radar data blijkt dat de Cessna 60 knopen sneller vloog dan de Robin ten tijde van het voorval. Beide vliegtuigen konden zonder verdere problemen doorvliegen en landen op Vliegveld Midden-Zeeland.

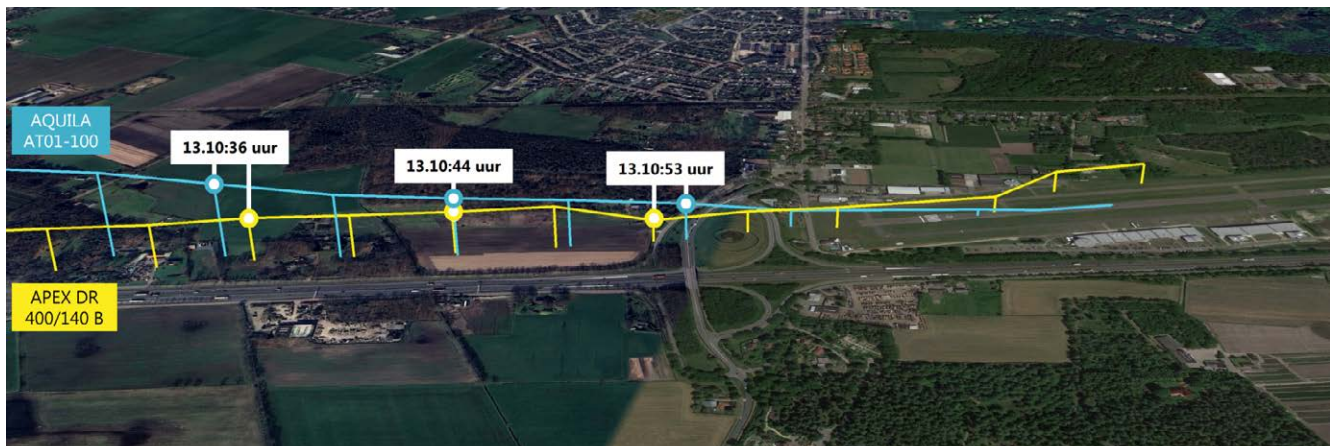
De DR 400 heeft op het *downwind leg* het circuitgebied verlaten en is dit op *final* weer binnengevlogen. Zoals omschreven in het AIP, dient in het luchtverkeerscircuit binnen de laterale grenzen van het circuitgebied te worden gevlogen. Dit is met name van belang indien er meerdere vliegtuigen in het circuitgebied aanwezig zijn. Het risico op een *airprox* in het circuitgebied kan zo worden verkleind.

- ▼ *Driedimensionaal* aanzicht van de vliegpaden van beide toestellen tijdens de eindnadering voor baan 06. (Bron: radardata LVNL, kaart: Google Earth)

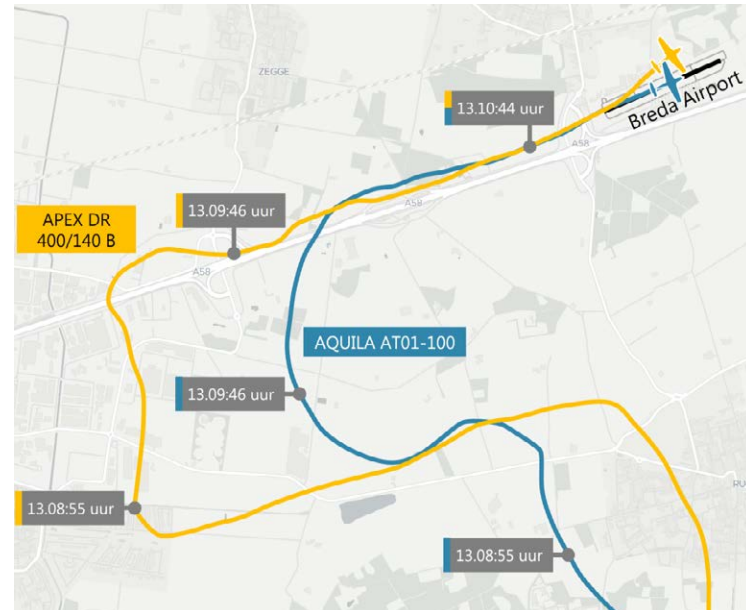
- ▲ *Tweedimensionaal* aanzicht van de vliegpaden van beide toestellen in het circuit voor baan 06. (Bron: radardata LVNL, kaart: OpenStreetMap)

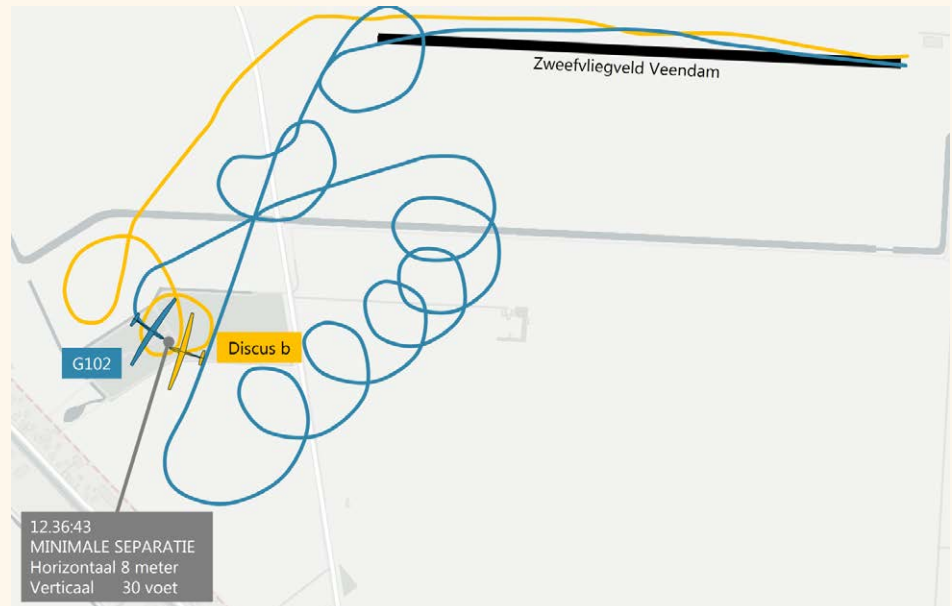
te doen. Toen de G102 de bocht had ingezet, was de piloot de Discus uit het oog verloren. Hierdoor was hij in de veronderstelling dat hij nog onvoldoende had gedraaid en zette de bocht door. Kort hierna kwamen de G102 en de Discus recht op elkaar af. De piloot van de G102 heeft vervolgens geprobeerd om de afstand te vergroten door naar beneden en verder in te sturen om zo de bocht korter te maken. Echter kon niet voorkomen worden dat de G102 op geringe afstand de Discus in tegengestelde richting overvloog. De minimale verticale separatie was op dit moment ongeveer 30 voet en de minimale horizontale separatie ongeveer 8 meter. Beide zweefvliegtuigen zetten hun vlucht voort.

▼ *Het vliegpad van beide zweefvliegtuigen. (Bron data: datalogger zweefvliegtuigen, bron kaart: OpenStreetMaps)*

De veiligheidsmanager van de zweefvliegclub heeft een veiligheidsonderzoek uitgevoerd. In de eindrapportage wordt opgemerkt dat invoegen in een thermiekbelt tot gevaarlijke situaties kan leiden. Daarom is het van belang een afweging te maken of het veilig en verstandig is om in te voegen bij een ander zweefvliegtuig in de thermiek. De rapportage bevat daarnaast een aantal aanbevelingen met betrekking tot thermieken:

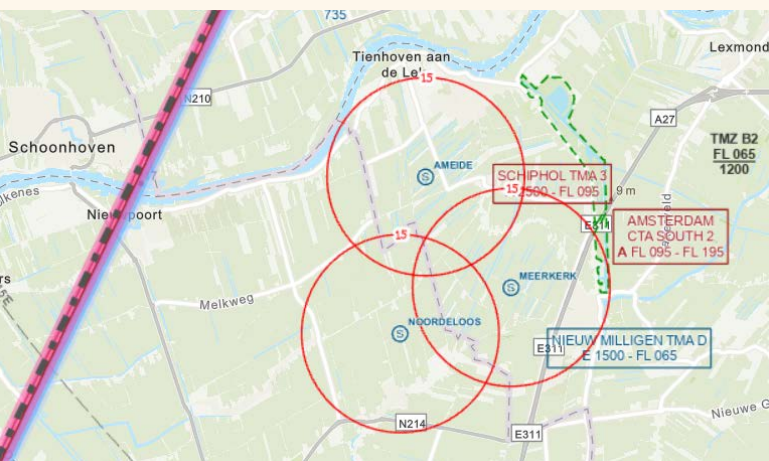
komen. Zie onderstaande figuur, waarin de drie bij elkaar gelegen liervelden zijn weergegeven. Het veld bij Ameide⁵ bevindt zich onder de Schiphol TMA 3, welke een ondergrens van 2500 voet heeft. Op de website <https://www.maurikparagliding.nl> staat onder 'Actuele vliegverwachting' vermeld of de vlieschool actief is. De vlieschool vliegt tevens vanaf een lierveld bij Noordeloos; dat is het meest zuidelijk gelegen lierveld in onderstaande figuur.⁶

▲ De drie liervelden tussen Gorinchem en Lopik; het meest noordelijke ligt nabij Ameide. (Bron: VFR chart The Netherlands, LVNL)
