# EINDRAPPORT

*98-19/S-02*

*PH-GBF, Cameron Grolsch-105*

*28 april 1998, Nabij Loosdrecht*

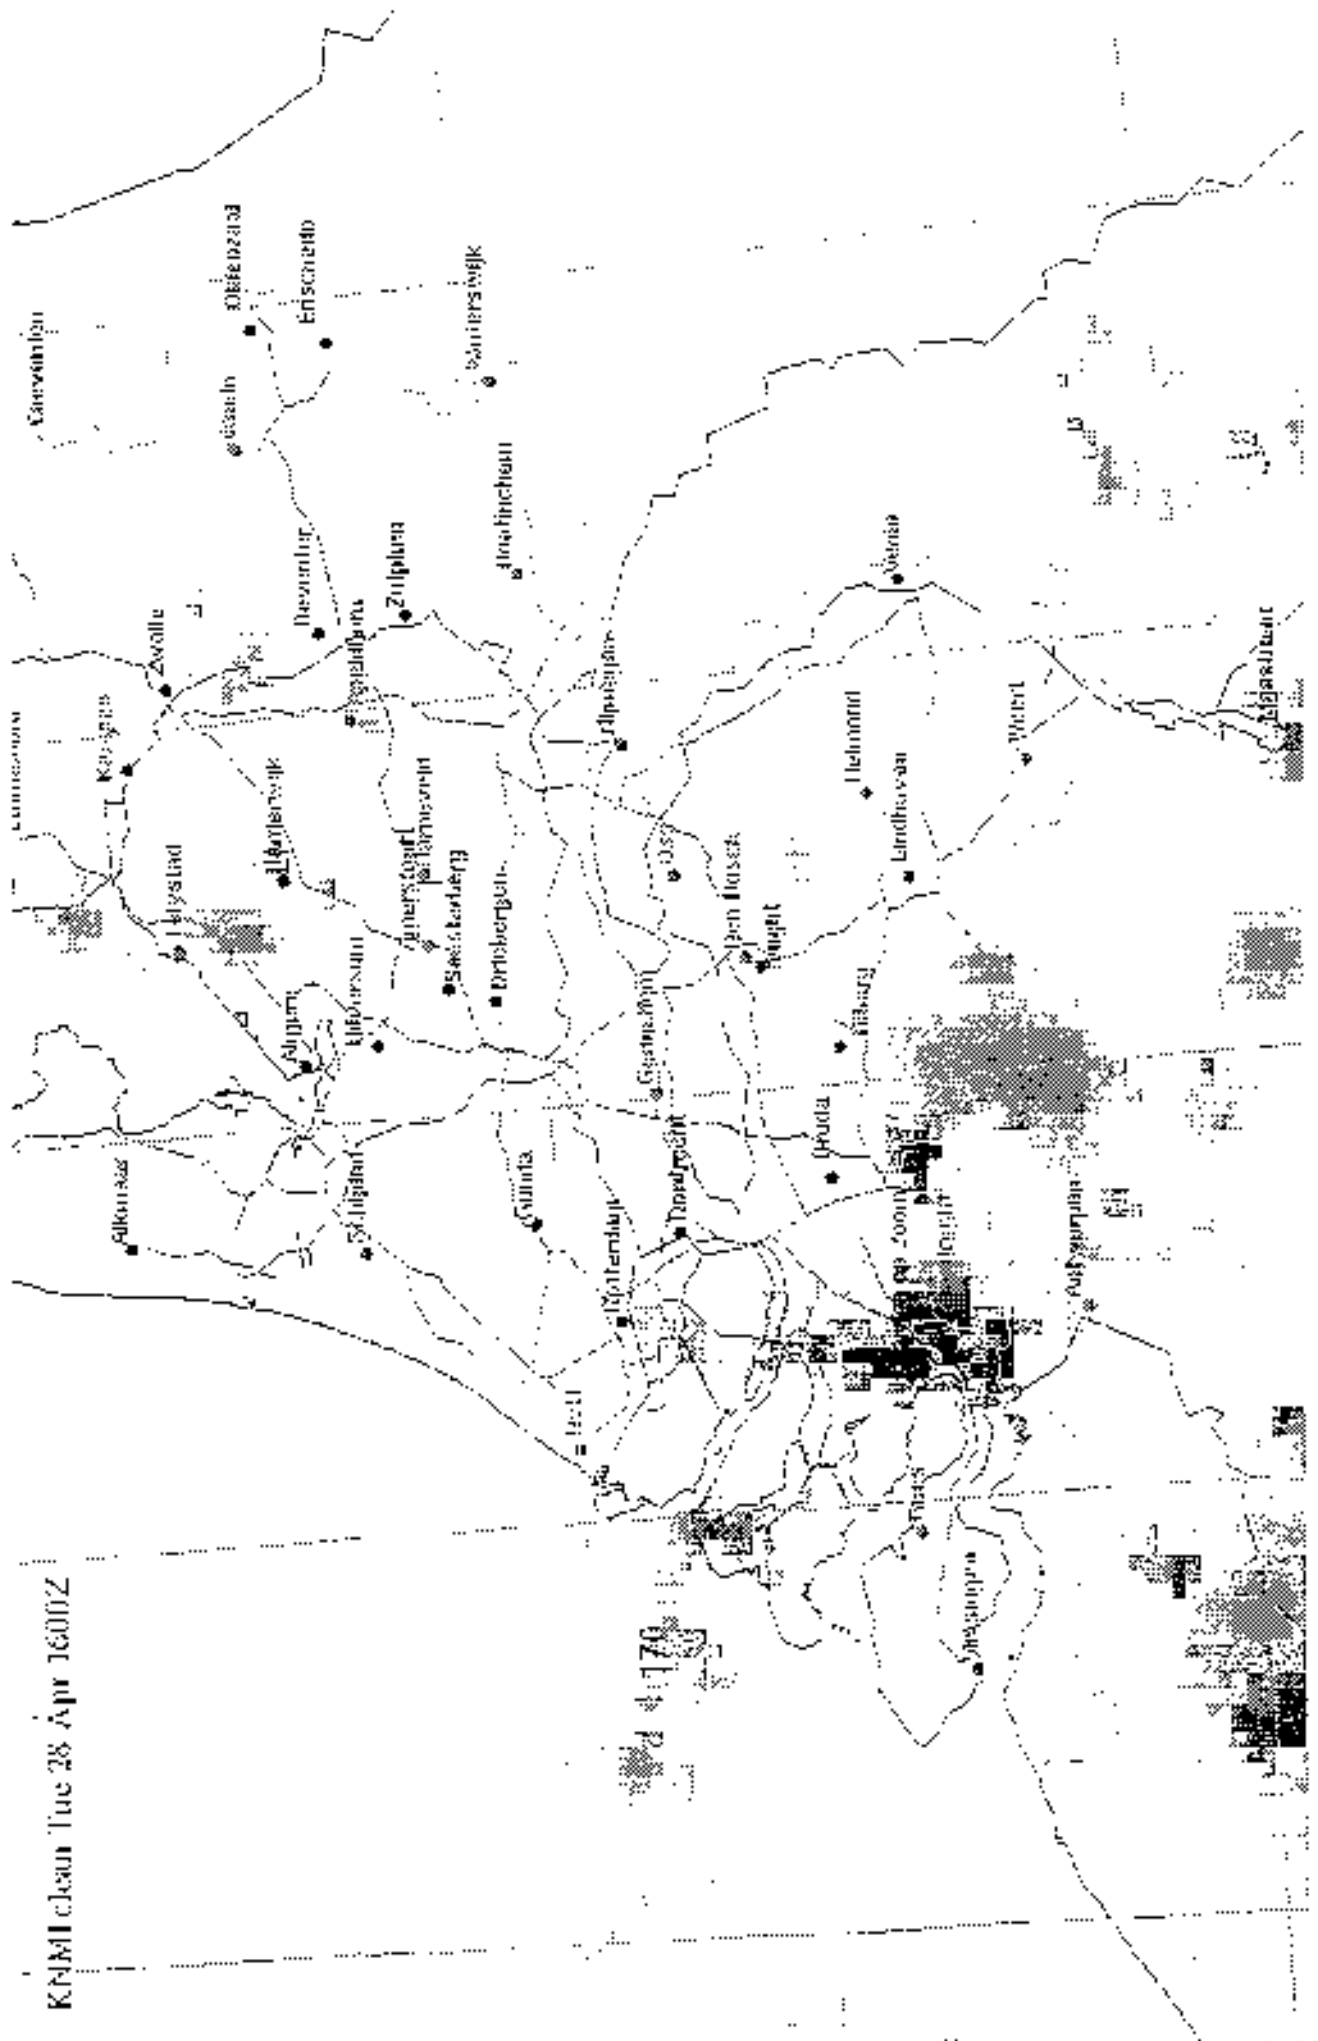
KRM/clean Tue 28 Apr 1600Z

**Radarbeelden van de weersituatie op dinsdag 28 april 1998**

Tijdens de landing kwam de ballon in de invloedssfeer van een buiengebied met bijbehorende verandering van windrichting en –snelheid. Teneinde een obstakel te vermijden was de ballonvoerder genoodzaakt de brander te gebruiken. Vermoedelijk door de koude lucht voorafgaande aan een buienfront resulteerde dat in een ongecontroleerde stijgsnelheid. Door het gedeeltelijk openen van de scheurbaan werd de stijgsnelheid omgezet in een hoge daalsnelheid welke slechts met maximale inzet van de branders enigszins was te verkleinen. De ballon kwam in het water terecht en de drie inzittenden konden met een boot in veiligheid worden gebracht.
