## Themastudie naar roeruitval op binnenschepen

Den Haag, oktober 2004

## RAAD VOOR DE TRANSPORTVEILIGHEID

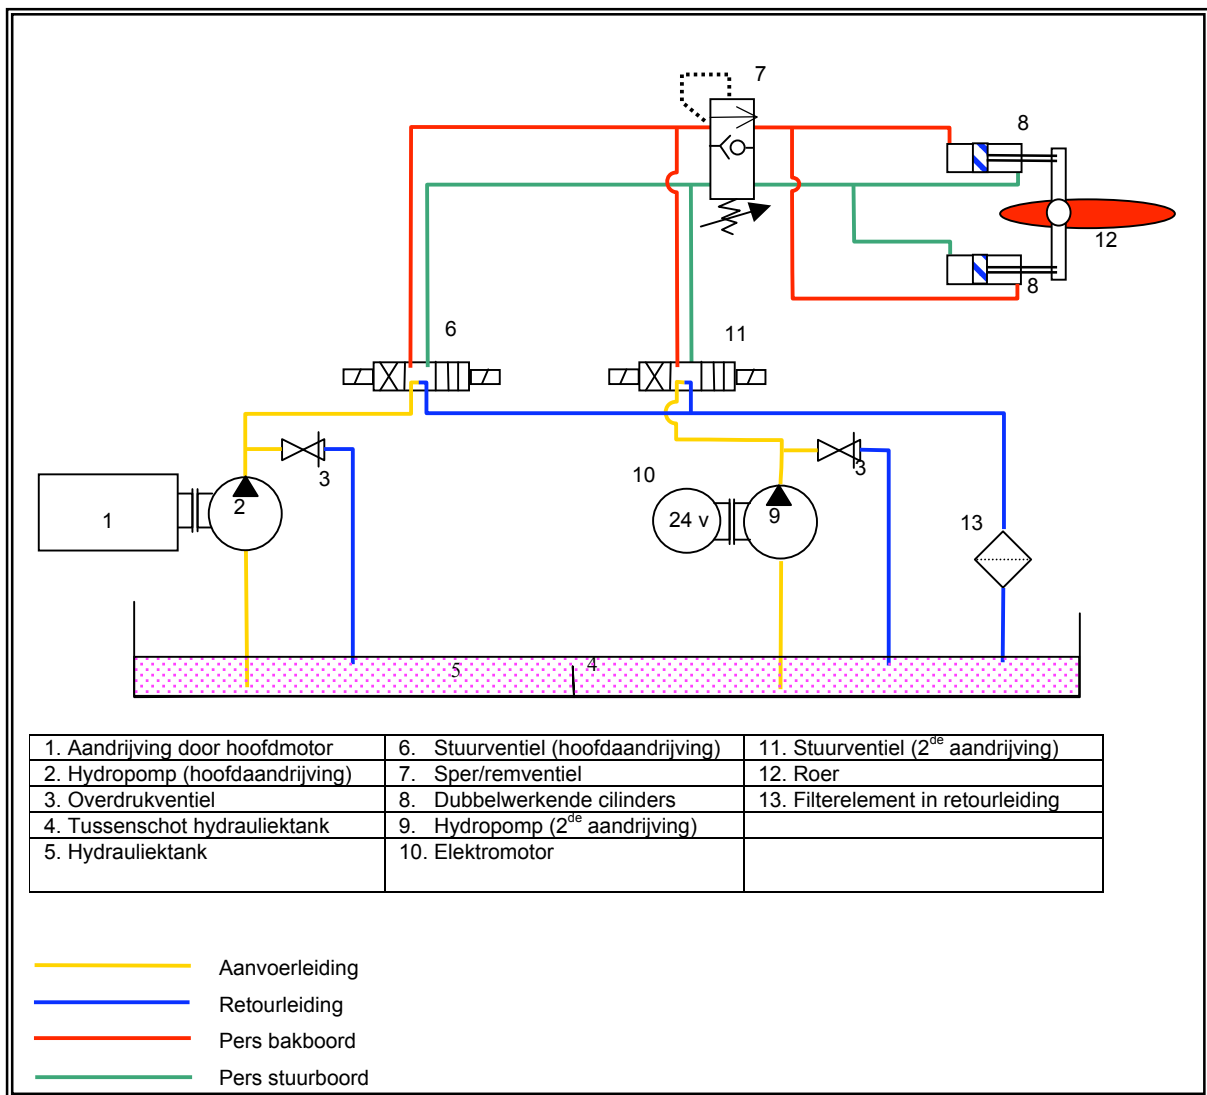
**Figuur 1:** Schematische weergave van een hydraulische stuurmachine

Bij een hydraulische stuurmachine wordt de kracht (vanaf de hoofdmotor, een hulpmotor of van een elektromotor) door middel van een pomp overgebracht op de stuurmachine. De kracht plant zich voort door middel van speciale hydrauliekolie. Deze hydrauliekolie circuleert via een stelsel van voorraadtank, leidingen, stuurventielen en cilinders. Als een stuurventiel door de roerganger wordt aangesproken, wordt de hydraulische kracht door middel van hydraulische cilinders direct overgebracht op het roer, dat daardoor van stand verandert. De stuurventielen laten de oliestroom linksom, rechtsom of terug richting tank van het hydraulische systeem gaan.

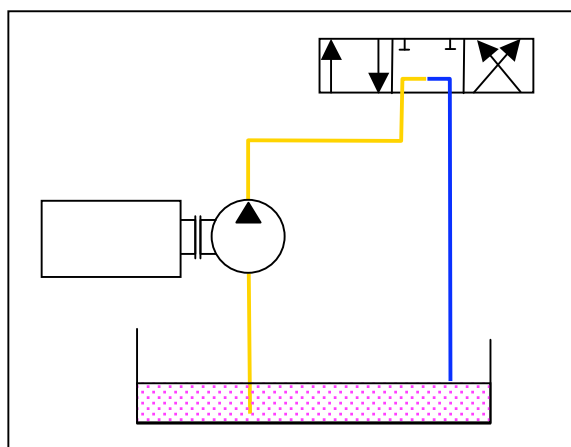
**Figuur 4:** Schematische weergave van een stuurventiel in een stuurmachine in de neutrale stand. De hydrauliekolie stroomt via de hydropomp en het ventiel terug in de tank.

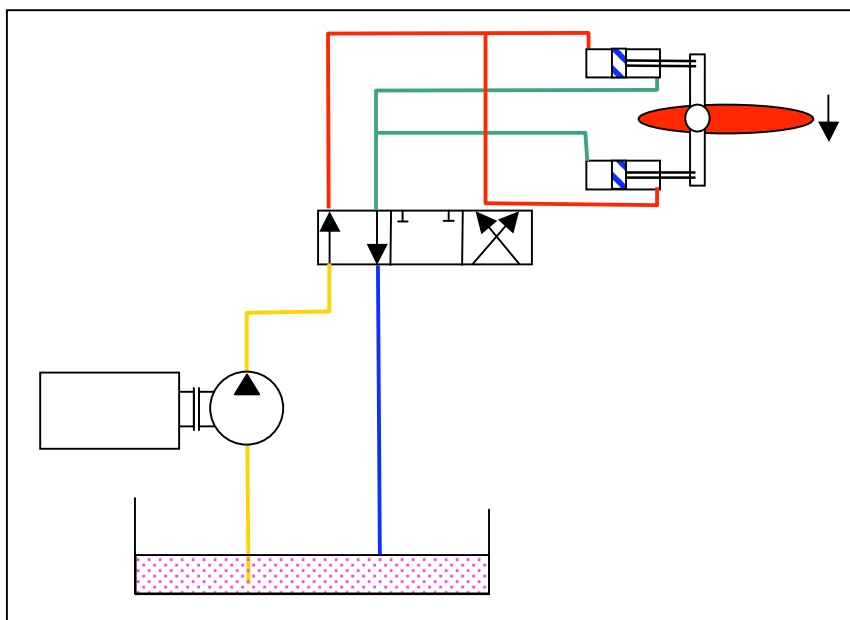
**Figuur 5:** Vereenvoudigd schema van een stuurventiel in een stuurmachine met de regelschuif links. De hydrauliekolie stroomt via de hydropomp en het ventiel richting cilinders en stuurt het roer naar bakboord.

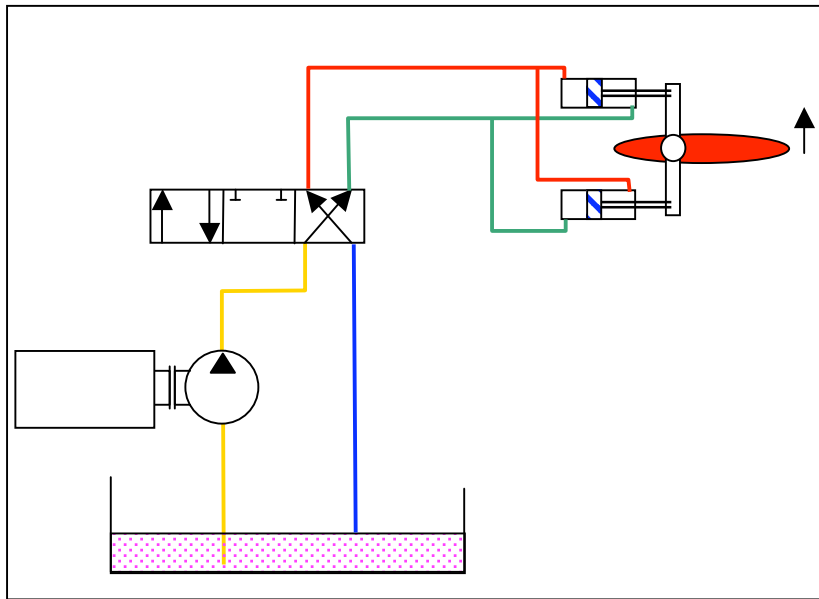
**Figuur 6:** Vereenvoudigd schema van een stuurventiel in een stuurmachine met de regelschuif rechts. De hydrauliekolie stroomt via de hydropomp en het ventiel richting cilinders en stuurt het roer naar stuurboord.

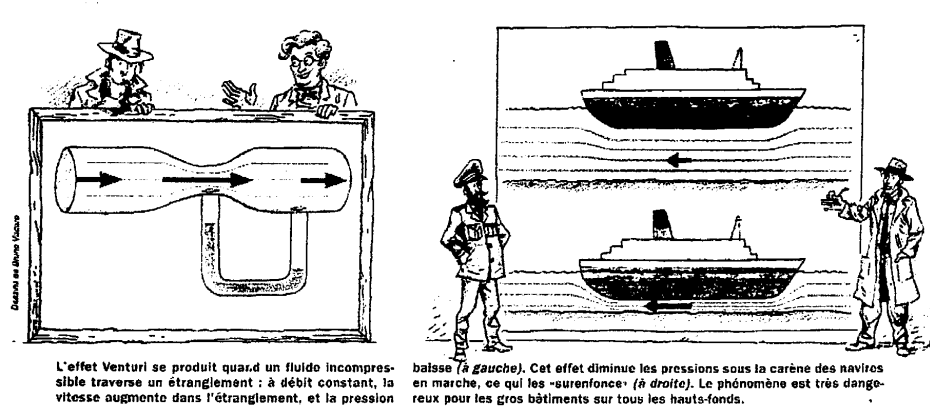
Als de snelheid toeneemt, wordt het schip dichter naar de bodem gezogen en krijgt het schip een hogere weerstand. De hogere weerstand wordt veroorzaakt door een grotere waterverplaatsing (dus groter nat oppervlak) en een toename van de stroomsnelheid tussen de bodem en de romp van het schip waardoor er meer wrijving is. Door plaatselijke verschillen in dit stromingsveld t.g.v. de rompvorm kan het schip ook nog eens een trimhoek aannemen. Deze verschijnselen van inzinken en vertrimmen wordt tezamen "squat" genoemd. Door de weerstandstoename op ondiep water is een hoger toerental nodig om dezelfde snelheid te behalen.

Figuur 2-1 Het squat effect: door de venturi werking wordt het schip naar de bodem gezogen. Dit veroorzaakt een weerstandstoename.

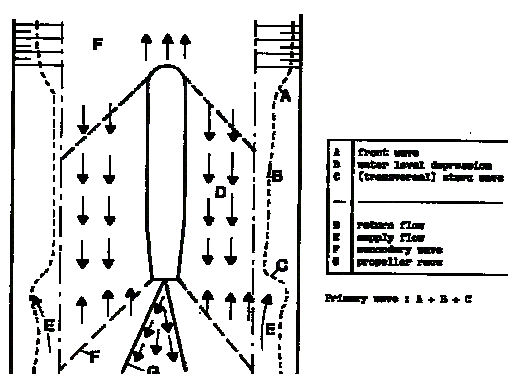
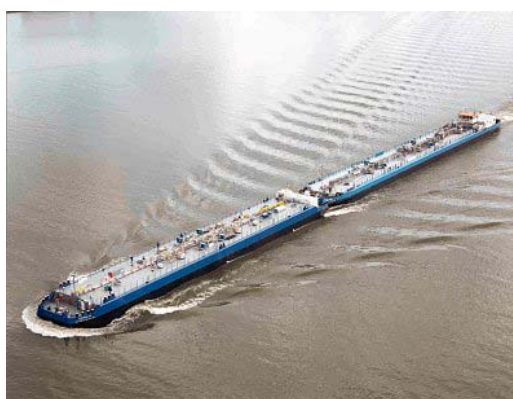
Als de snelheid toeneemt, zal het schip golven gaan maken. Door de aanwezigheid van het varende schip ontstaat er een drukverdeling langs de romp van een schip. Deze zorgt voor een aantal oppervlakte golven. De golven worden onderscheiden in twee systemen. Het primaire golfsysteem bestaat uit ruwweg een golftop op voorkant en achterkant van het schip en een golfdal ter hoogte van midscheeps. De golftop aan de voorkant zal daarbij over het algemeen groter zijn dan de golftop aan de achterkant. Het secundaire golfsysteem bestaat uit de golven die zich vanaf boeg en hek van het schip zijdelings voortplanten. Dit secundaire systeem zorgt voor een top in het voorschip en een dal waar het schip breed wordt (ter plekke van de schouders van het schip).

Primair golfsysteem

Secundair golfsysteem

Figuur 2-4 Voorbeeld van primair en secundair golfsysteem

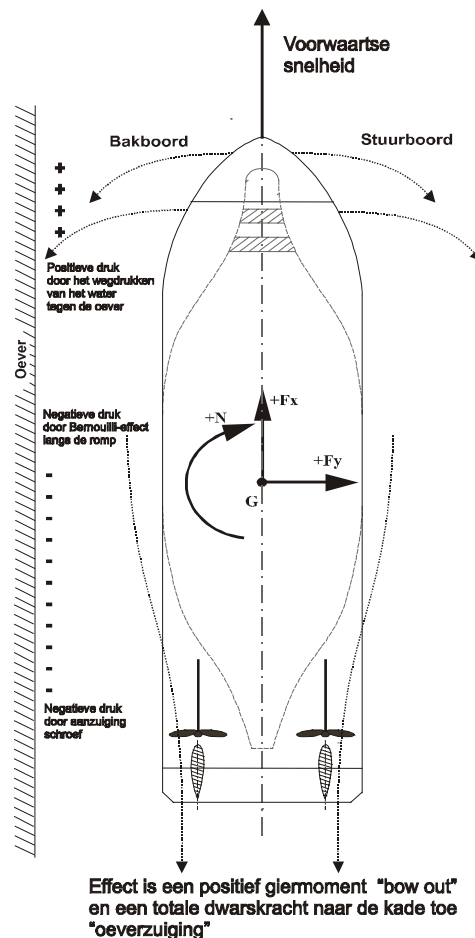
Verklaring voor "bow out" moment en oeverzuiging op ondiep water dichtbij de oever

Verklaring van de symbolen:

- G: zwaartepunt van het schip
- Fx: positieve richting langskracht op het schip
- Fy: positieve richting dwarskracht op het schip
- N: positieve richting moment op het schip

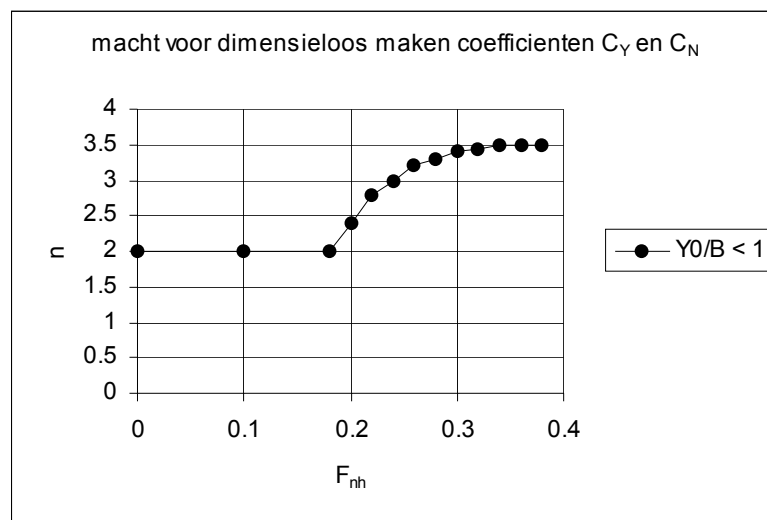
Figuur 2-6 Oeverzuiging is bij grotere snelheden niet meer evenredig met  $U^2$

de maximale loopsnelheid van de golven op ondiep water, toeneemt, verhouden de kracht- en momentcoëfficiënten zich niet meer evenredig met  $U^2$ , maar met een hogere macht, zelfs olopend tot  $U^{3.5}$ . De waarden lopen vanaf  $F_{nh} = 0.2$  op van  $U^2$  tot  $U^{3.5}$  bij  $F_{nh} = 0.4$  (zie Figuur 2-6). Deze variatie in de macht boven de voorwaartse snelheid kan

uiteindelijk zeer bepalend zijn voor de controleerbaarheid: als de krachten en momenten die gegenereerd worden door de romp en het roer op het manoeuvrerende schip variëren met  $U^2$ , dan zullen bij een hoge snelheid in de buurt van het talud toenemende roer- en driftkrachten nodig zijn om de zuigingskrachten tegen te gaan. De oeverzuiging zou op dat moment wel eens veel groter kunnen zijn bij een toenemende snelheid relatief aan de roerkrachten die geleverd kunnen worden, die nog evenredig zijn met  $U^2$ . Dit zou een oorzaak kunnen zijn voor plotselinge bewegingen van het schip.

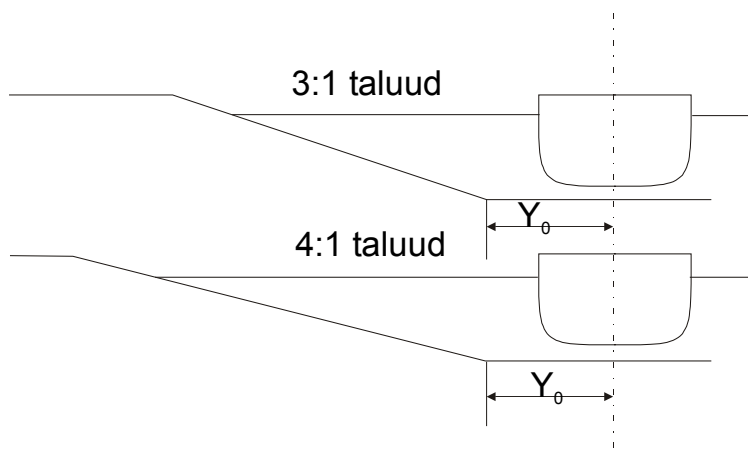
Figuur 2-7 Talud en de definitie van de oeverafstand  $Y_0$

De hoek van een oever (talud) kan invloed hebben op het manoeuvreergedrag door een onverwacht effect in de oeverzuiging. Bij een steilere oever zijn de krachten meer evenredig met  $U^2$  dan bij een minder steil talud. Het effect van het vrije vloeistofoppervlak wordt belangrijker als het talud vrij langzaam oploopt ([4]). Dit impliceert dat het schip voorspelbaarder te sturen is bij een steiler talud dan bij een minder steil talud. Dit is tegenstrijdig aan het gevoel: men zou bij een grotere afstand tot de water/landscheiding minder zuiging verwachten. Hierbij is de afstand tussen schip en talud gedefinieerd (Figuur 2-7) als de afstand van hartlijn van het schip tot de voet ( $y_0$ ) van het talud onder water.

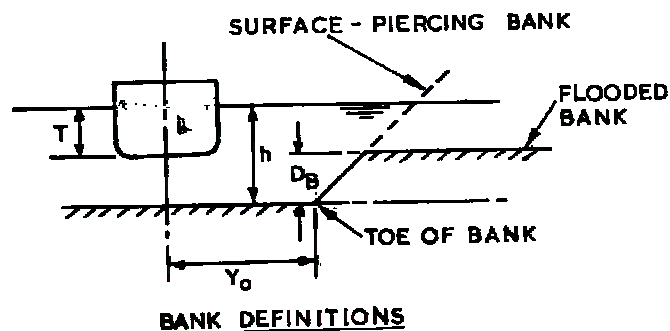
Figuur 2-8 Definitie van onder water banken

Als een oever deels onder water zit (zie figuur 2-5), is er ook een invloed van de aanwezigheid van deze bank op dat schip ([4]). Er is een invloed van de aanwezigheid van een ondergedompelde oever op de krachten en momenten van een schip, maar deze aanwezigheid is vergelijkbaar met ondiep water invloed: oevers die deels onder water zitten, hebben een toenemende invloed op de dwarskracht en het giermoment bij toenemende snelheid-diepgang verhouding  $Fn_h$ . De langskracht bij een schip in de buurt van een oever die deels onder water zit is groter dan de langskracht zonder oever.

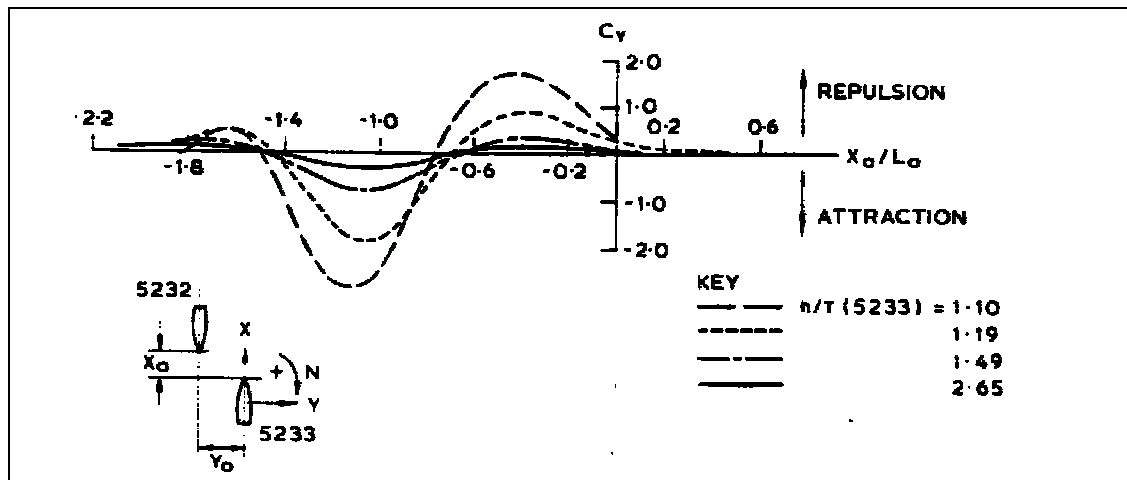
Figuur 2-9 Effect van de waterdiepte – diepgang verhouding op de onderlinge zuigingskracht. Metingen zijn gedaan voor  $Y_0/B_0=1.6$  en een onderlinge snelheid  $Fn=0.67$

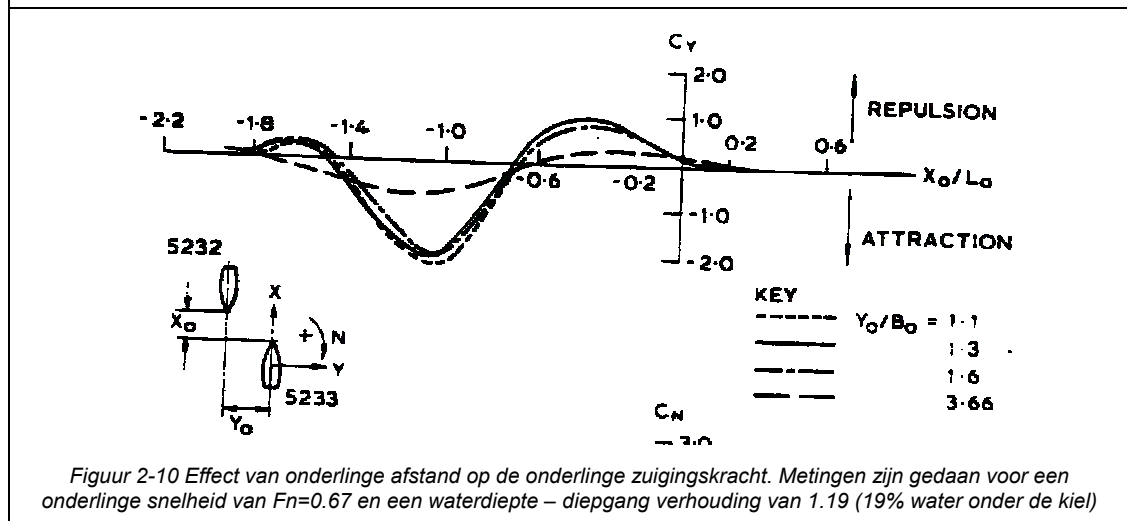
Figuur 2-10 Effect van onderlinge afstand op de onderlinge zuigingskracht. Metingen zijn gedaan voor een onderlinge snelheid van  $Fn=0.67$  en een waterdiepte – diepgang verhouding van 1.19 (19% water onder de kiel)

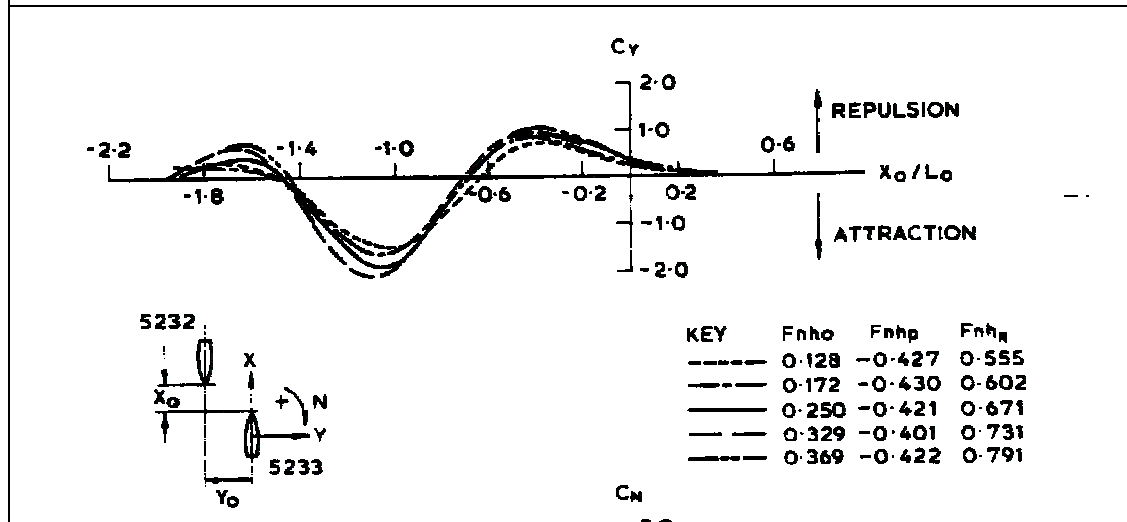
Figuur 2-11 Effect van snelheid op de onderlinge zuigingskracht. Metingen zijn gedaan voor  $Y_0/B_0=1.6$  en een waterdiepte – diepgang verhouding van 1.19 (19% water onder de kiel)

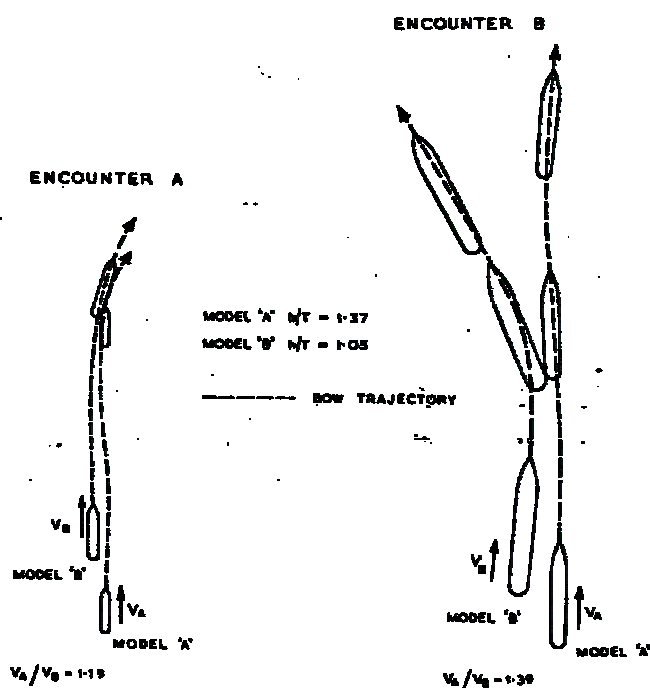
Figuur 2-12 Voorbeelden van ongecontroleerde trajecten van elkaar oplopende schepen als gevolg van zuiging [5]

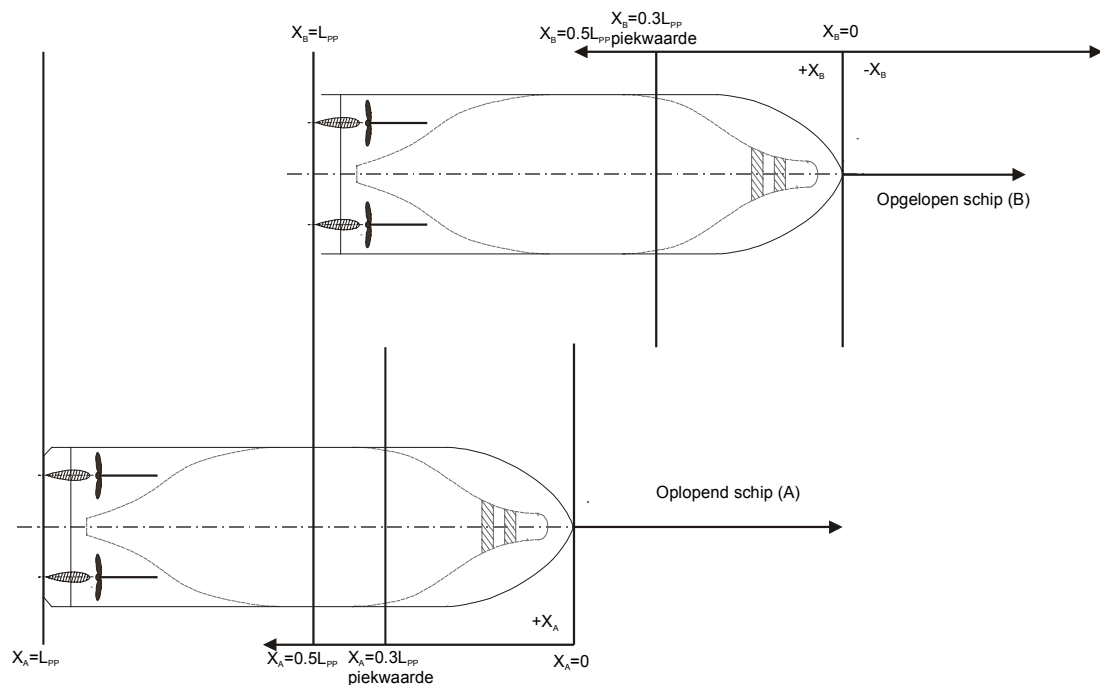
Figuur 2-13 Elkaar oplopende schepen

Als schip A schip B oploopt, is er een sterke interactie tussen de schepen in de range  $0 \leq x_0 \leq 0.8L_{PP}$ , waarbij  $X_0$  de 'overlappende' lengte is. Er zal een geprononceerd "bow out" moment komen op beide schepen met een piek op  $x_0 = 0.3L_{PP}$ . De longitudinale kracht op schip B zal zo zijn dat als schip A oploopt, dat schip B "tegegehouden" zal worden door de retourstroom, die A opwekt. De snelheid van B zal dus afnemen als er constant vermogen op beide schepen wordt gebruikt. Als schip A op schip B is opgelopen en schip A zich op positie  $-0.8L_{PP} \leq x_0 \leq -0.2L_{PP}$  ten opzichte van schip B bevindt (dit is vóór schip B), zal schip B een vermindering van weerstand ondergaan (zuiging). De vrij vloeistof oppervlak effecten zijn bij deze situatie nog sterker aanwezig, omdat beide schepen hierdoor beïnvloed zullen worden.

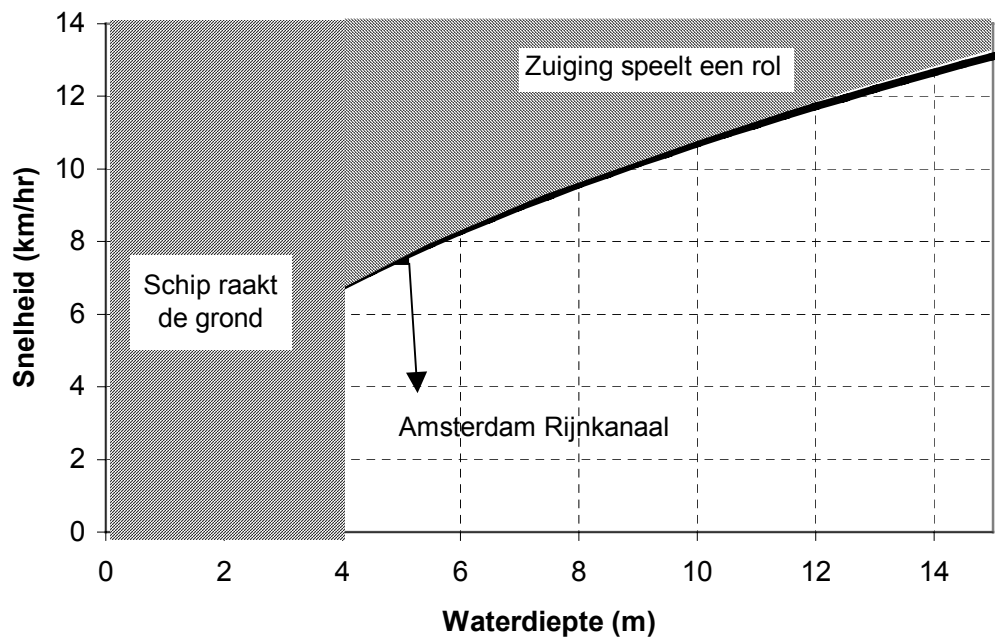
Figuur 3-1 Kritische snelheid waarboven zuiging naar de wal belangrijk wordt voor een bepaald schip (zie tabel T1)

De snelheidsgrens waarboven zuiging belangrijk wordt is hiermee aangegeven. Echter, de literatuur geeft ook aan dat voor verschillende afstanden schip – wal deze zuiging sterker of minder sterk wordt. De belangrijke parameter "afstand tot de wal" is niet in deze kromme opgenomen.

Deze formule is afgeleid voor volle zeeschepen (de blok coëfficiënt is ongeveer 0.8). omdat binnenvaartschepen ook een dergelijk grote blok coëfficiënt hebben, is deze formule overgenomen om het effect te visualiseren. Dit resulteert in Figuur 3-1.

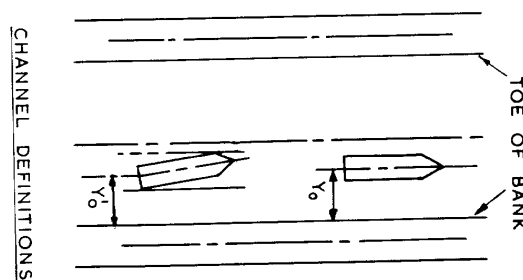
Figuur 3-2 Algemene definitie van de afstand tot de wal (voor zeeschepen)

In de literatuur wordt gekeken naar de afstand tussen de hartlijn van het schip en de oever. Deze afstand wordt gedeeld door de breedte van het schip. Deze verhouding wordt aangeduid als  $Y_0/B$ . Voor een verticale wal wordt de afstand hart-schip tot de oever genomen. Voor een schuine wal wordt de afstand tot de voet van de schuine wal als kenmerkende afstand genomen.

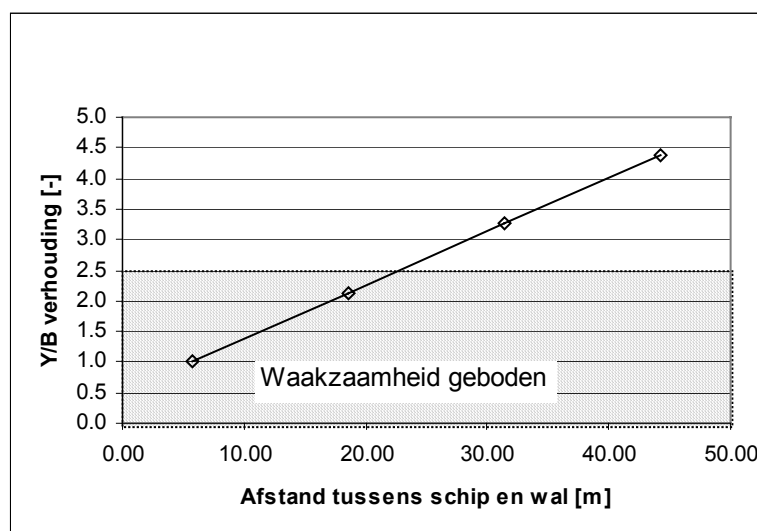
Figuur 3-3 Afstand tussen wal en zijkant schip vergeleken met Y/B verhouding voor Klasse Va schip

Met een afstand van meer dan 25 meter tot de wal (20 meter tussen schip en wal) moet het effect van zuiging dus minder merkbaar zijn.

Voor typische situaties in de binnenvaart varieert deze ratio als aangegeven in Figuur 3-3. Hierbij is aangegeven wanneer de afstand tot de wal belangrijk is.

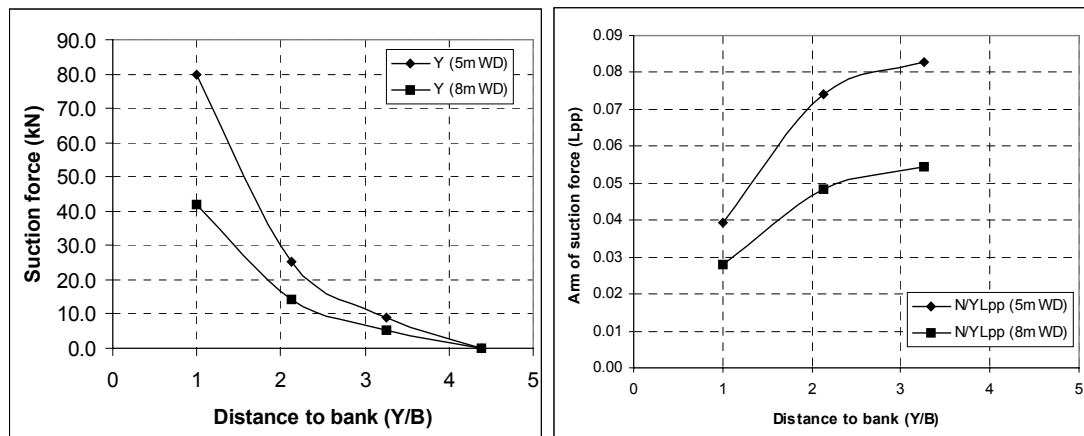
Figuur 3-4 Invloed waterdiepte op zuigingskrachten

Uit literatuur blijkt dat de invloed van de waterdiepte belangrijk is. Naarmate de waterdiepte minder wordt, zal de zuiging groter worden. Voor het Amsterdam Rijnkanaal is dat geïllustreerd in Figuur 3-4 voor waterdieptes van 5 en 8 meter. Deze zuigingskrachten zijn gegeven voor een geladen klasse Va schip met een snelheid van 15 km/u.

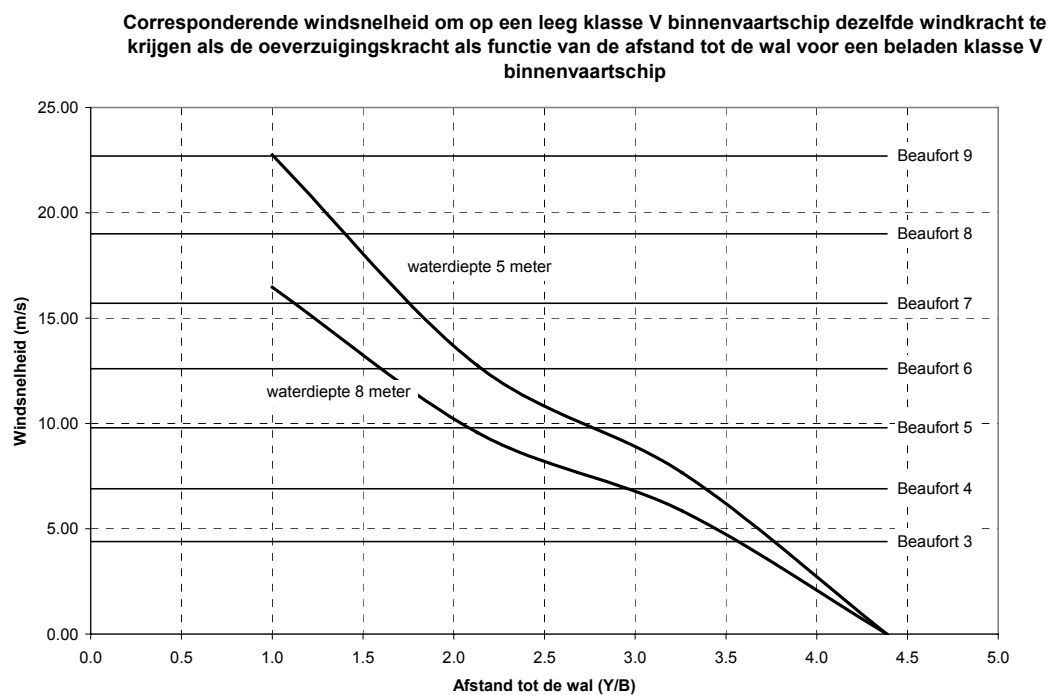
*Figuur 3-5 Vergelijking tussen zuigingskrachten en windkrachten voor vaarsnelheid 15 km/u*

Deze figuur laat zien dat dicht bij de wal een belangrijke zuigingskracht wordt opgewekt. In ondiep water correspondeert deze zelfs met een windkracht van Beaufort 9. Naarmate de afstand tot de wal groter wordt neemt de “vergelijkbare” windkracht af.

Hier toe zijn de zuigingskrachten berekend op een beladen klasse Va binnenvaartschip ( $L = 110$  m). De windkrachten zijn berekend voor een leeg klasse Va schip. Zo is berekend met welke windsnelheid dezelfde kracht wordt verkregen als gevolg van welke zuigingskracht als functie van de afstand tot de wal. Dit is geïllustreerd in figuur 3-5. Hier wordt de zuigingskracht vergeleken met een windkracht die haaks op het schip zou staan.

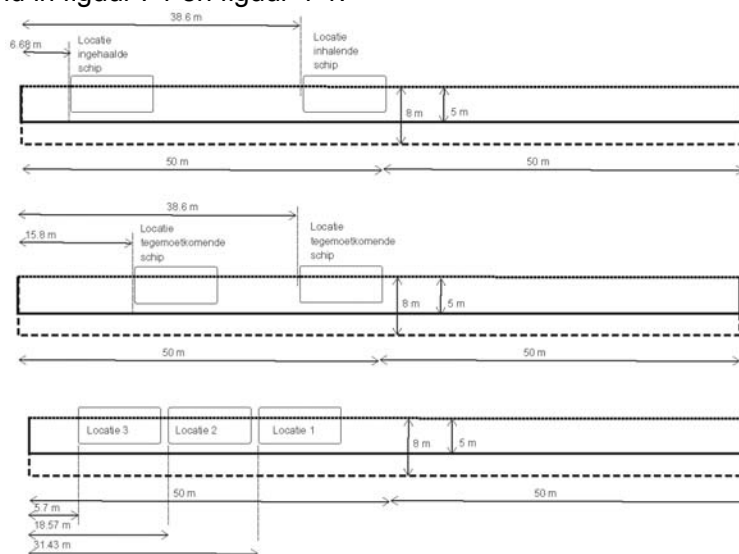
Figuur 4-1 Locatie van schip in kanaal

De vaarweg is een rechthoekig profiel en een klasse Va schip bevindt zich in het kanaal. Voor een reeks van condities is deze zuigingskracht bepaald. Deze zuigingskrachten zijn in de simulaties ingebracht, zodat zowel de berekende

Zoals is verklaard in eerdere hoofdstukken zijn de zuigingskrachten afhankelijk van snelheid, type en vorm van het schip, vorm van de vaarweg en de positie van het schip in de vaarweg. Voor deze studie zijn de zuigingskrachten berekend voor de vaarweg zoals getekend in figuur F1 en figuur 4-1.

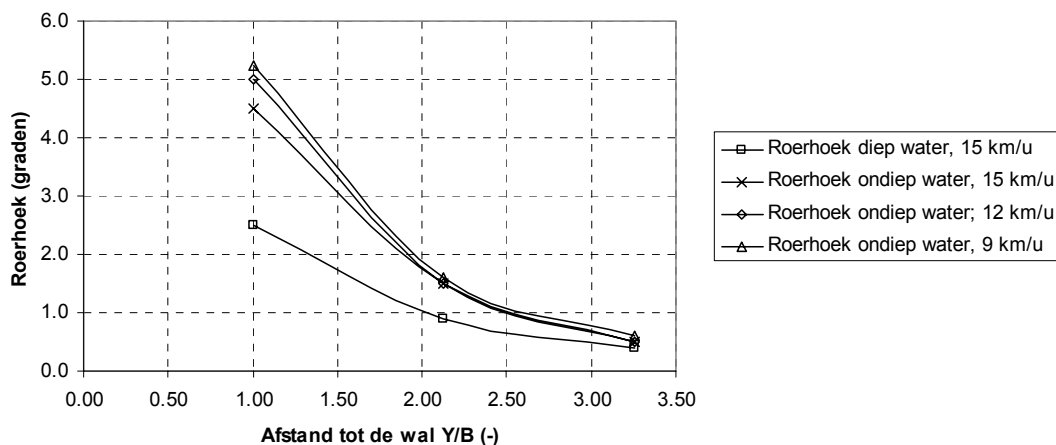
Figuur 4-2 Benodigde roerhoeken om baan te blijven houden in een kanaal

In figuur 4-2 staat de roerhoek gegeven, die nodig is om zuigingskrachten te compenseren. Deze figuur laat zien dat in principe met redelijke hoeken, het schip goed op koers is te houden. Fysiek gezien is het fenomeen oeverzuiging dus op te lossen. Dit geldt voor typische configuraties (snelheden, waterdieptes) bij de binnenvaart.

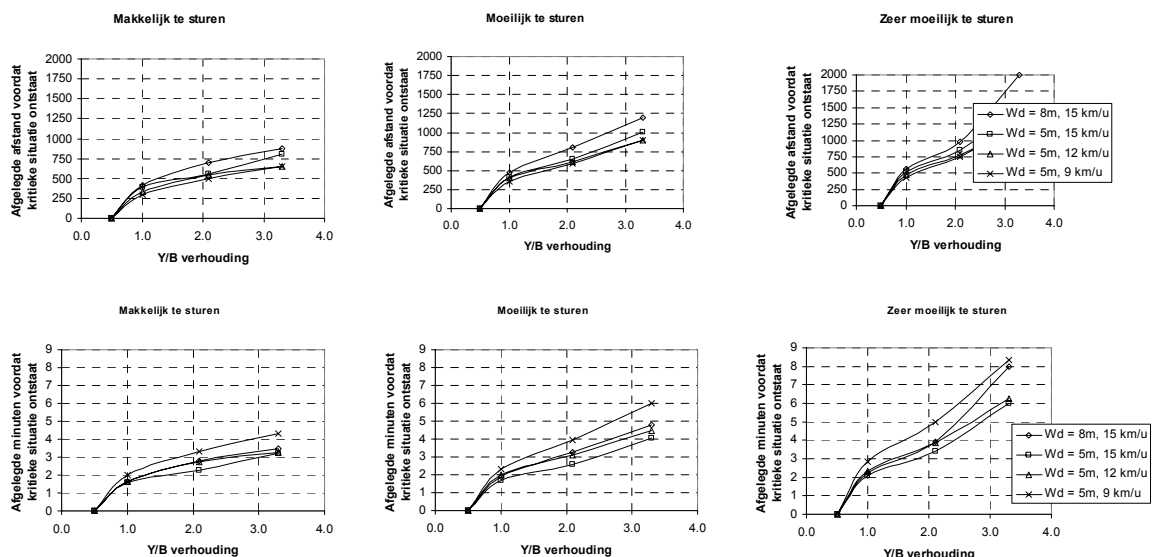
In de volgende figuur zijn de afstanden en tijden aangegeven waarbinnen de "menselijke" ingreep het schip nog net kan redden, en op welke manier.

Figuur 4-2 Tijd en afstand voordat een kritische situatie ontstaat

Daarom is gekeken naar de tijd die de bochtautomaat maximaal alleen zou mogen sturen zonder interventie. De tijd waarbij de mens "het nog kan overnemen" zonder dat er een ongeluk gebeurt is daarop berekend. Deze tijd is afhankelijk van de afstand tot de wal, omdat dichtbij de wal een afwijking van de baan veel minder te tolereren is. Ook de zuigingskracht is groter, waardoor er sneller een moeilijke situatie ontstaat.

Deze data is afgeleid uit de gerapporteerde manoeuvres (zie figuren F2 tot en met F169), en wordt gebruikt als het basismateriaal voor de afleiding van "look up figuren".

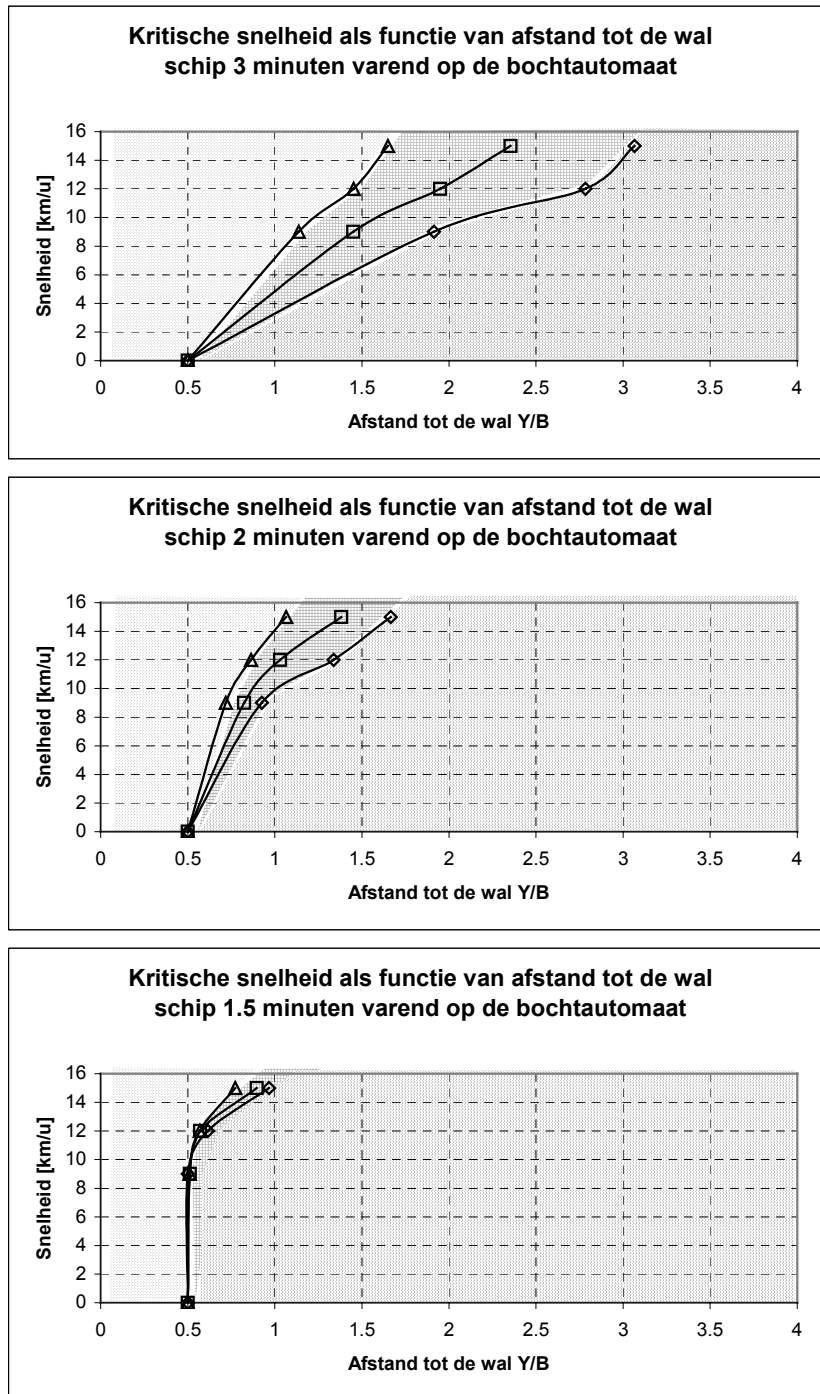
Figuur 4-3 Opzoekgrafieken voor combinatie snelheid, afstand tot de wal

Deze opzoekgrafieken moeten als volgt gelezen worden:

- Voor de positie van het schip in het kanaal (geschat als Y/B) en de snelheid (km/uur),
- moet worden ingeschat hoe lang het schip heeft gevaren op alleen de bochtautomaat.
- Vervolgens kunnen de grafieken worden gebruikt om te kijken of het schip de controle zou hebben kunnen houden.
