De Onderzoeksraad voor Veiligheid

Nummer voorval: 2004057 **Classificatie:** Ongeval

Datum voorval:	24-04-2004	Bemanning:	1
Plaats voorval:	Geesteren	Vliegervaring:	142 uren motorvliegen, 0 uren MLA
Registratienummer:	OO-915	Passagiers:	Geen
Type luchtvaartuig:	Air Creation	Letsel:	Ernstig gewond
Soort luchtvaartuig:	Micro Light Aeroplane (MLA)	Lichtcondities:	Daglicht
Soort vlucht:	Taxiproeven		
Fase van de vlucht:	Landing		
Schade luchtvaartuig:	Aanzienlijk beschadigd

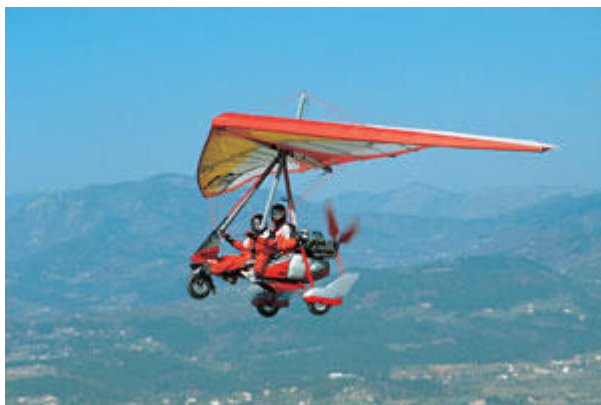
De OO-915 was een MLA uit de categorie tweepersoons "trike" en was Belgisch geregistreerd. Het bestond uit een buizenframe met daarboven een deltavleugel gemaakt van een metaalconstructie bespannen met kunststof doek. De MLA werd aangedreven door een tweecilinder motor met propeller welke zich achter de zitplaatsen bevond. Besturing van een trike vindt, anders dan bij 'conventionele' vliegtuigen met stuurknuppel, voetenstuur en roeren, plaats door gewichtsverplaatsing. Hiervoor dient een horizontale stuurbeugel dwars op de vliegrichting die naar voren, achteren en naar links en rechts bewogen kan worden. Anders dan bij vliegtuigen met conventionele besturing gaat bij een trike de neus naar beneden als de stuurbeugel naar achter getrokken wordt en omhoog als er tegen gedruwd wordt. Ook naar links of rechts sturen is afwijkend.

Voorbeeld van een trike (Bron: www.aircreation.fr)
