Nummer voorval: 2006047
Classificatie: Ongeval
Datum, tijd¹ voorval: 22 april 2006, 13.33 uur
Plaats voorval: Stadskanaal

Registratie: PH-THS
Type luchtvaartuig: Cessna 172N
Soort luchtvaartuig: Eénmotorig propellervliegtuig
Soort vlucht: Reclamesleepvlucht
Fase van de vlucht: Kruisvlucht
Schade aan luchtvaartuig: Onbeschadigd
Aantal bemanningsleden: Eén
Aantal passagiers: Geen
Persoonlijk letsel: Geen

Registratie: PH-3X9
Type luchtvaartuig: Comco Ikarus C42B
Soort luchtvaartuig: Microlight aircraft (MLA)²
Soort vlucht: Lokale vlucht
Fase van de vlucht: Kruisvlucht
Schade aan luchtvaartuig: Vernield
Aantal bemanningsleden: Eén
Aantal passagiers: Geen
Persoonlijk letsel: Bestuurder overleden

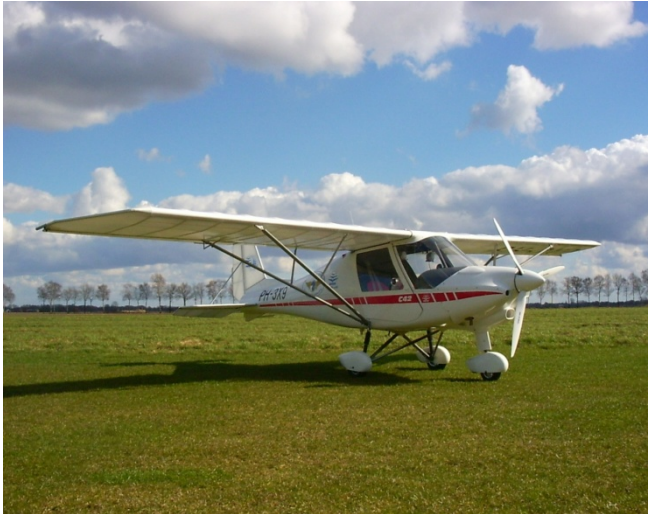
Afbeelding 1: archieffoto PH-3X9 (bron: G. van Gils)

De Comco Ikarus C42B is een tweepersoons hoogdekker, vallend in de categorie MLA, die wordt aangedreven door een zuigermotor. Het toestel heeft een vast landingsgestel.

Het toestel dateerde uit december 2005 en had in totaal tussen de tachtig en de negentig uur gevlogen. De vliegclub op vliegveld Stadskanaal was de eigenaar. Het toestel was voorzien van een anti-collision light en een transponder.
