## Fly-away na kompasverstoring

DJI Inspire 2 onbemand luchtvaartstelsel

*Den Haag, februari 2023*

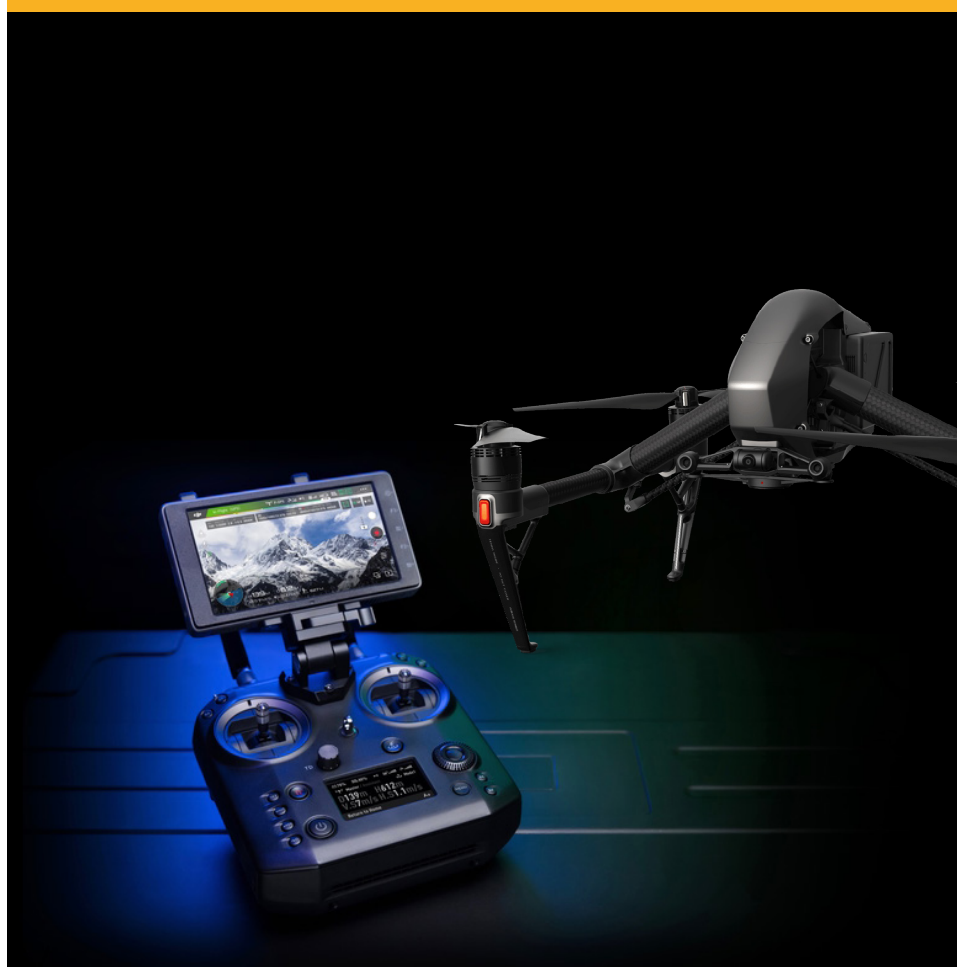
*Foto cover: De foto betreft een weergave van de DJI Cadence afstandsbediening en het DJI Inspire 2 onbemande vliegtuig zonder payload. (Bron foto's: [djicdn.com](http://djicdn.com))*
