ONMIDDELLIJKE VOORZORGLANDING NA ONGECONTROLEERDE STUURBEWEGINGEN

Nummer voorval:	2011001
Classificatie:	Incident
Datum, tijd ² voorval:	21 januari 2011, 14.23 uur
Plaats voorval:	Rotterdam The Hague Airport
Registratie luchtvaartuig:	PH-ULP
Type luchtvaartuig:	Eurocopter EC-135 T2
Soort luchtvaartuig:	Helikopter
Soort vlucht:	Traumahelikoptervlucht
Fase van de vlucht:	Start
Schade aan luchtvaartuig:	Geen
Bemanning:	Piloot en Mobiel Medisch Team bemanningslid
Aantal passagiers:	Een
Persoonlijk letsel	Geen
Overige schade:	Geen
Lichtcondities:	Daglicht

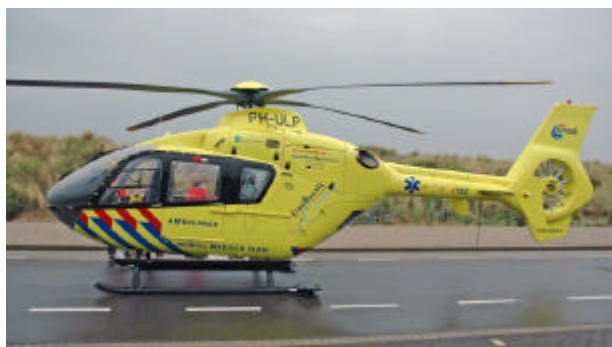
Figuur 1: PH-ULP Bron [Frank Vorwerk / www.htdi-int.com](http://www.htdi-int.com)

De PH-ULP is een helikopter van het type Eurocopter EC-135 T2. Het toestel is gestationeerd op Rotterdam The Hague Airport en gebouwd in 2004. Het luchtwaardigheidsbewijs was geldig tot 24 september 2011.
