ONDERZOEKRAAD  
VOOR VEILIGHEID

# Spookrijongeval A73

Leren van verkeersongevallen

*Den Haag, 30 september 2020*

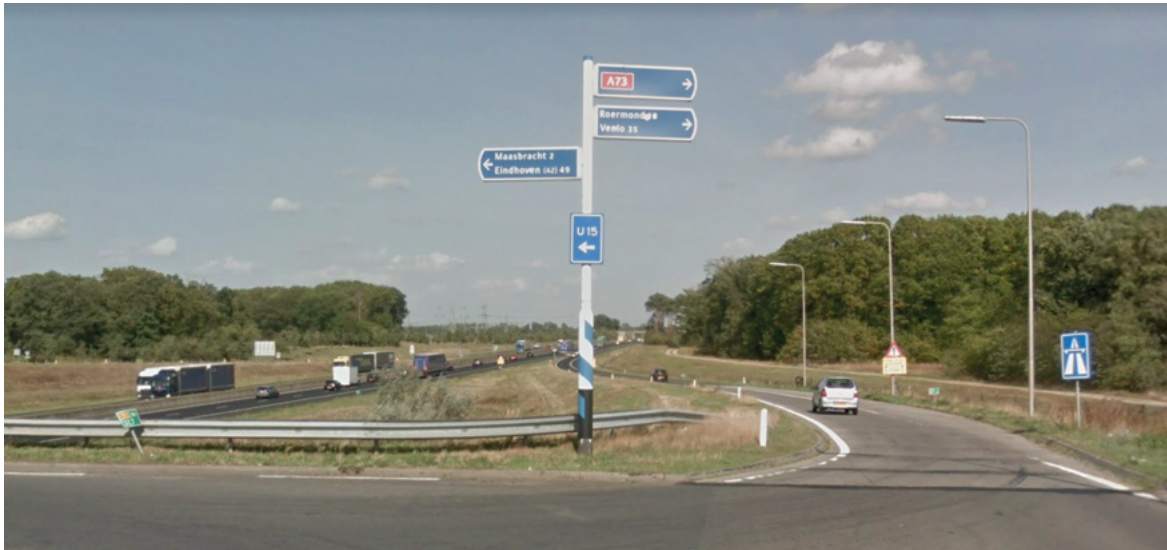
Figuur 6: De bewegwijzering geeft alleen bestemmingen in het noorden aan; verkeer richting Heerlen/ Maastricht krijgt geen informatie over de te volgen route (Bron: Google Street View, opnamedatum: september 2018).

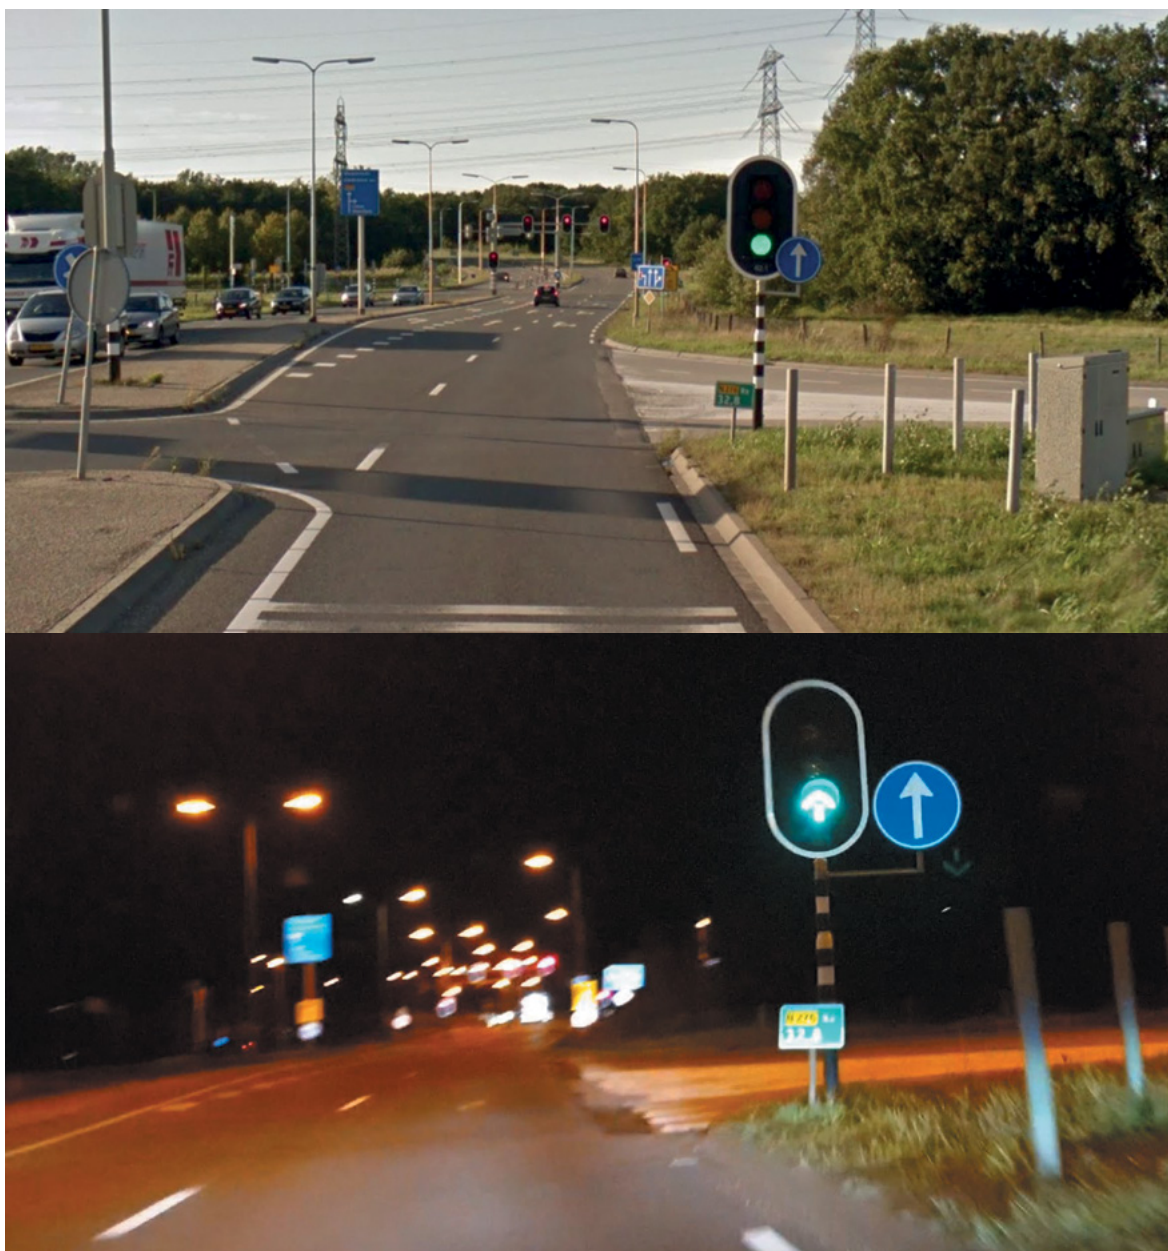
Figuur 9: Wie bij dit verkeerslicht rechts afslaat, rijdt de afrit op. De bovenste foto is de situatie ten tijde van het ongeval, de onderste foto is de aangepaste situatie (Bron: bovenste foto Google Street View, opnamedatum september 2015. Foto onder eigen opname uit 2019).

Dit bord is na het ongeval vervangen door een groter exemplaar dat naast het verkeerslicht is geplaatst (zie figuur 9).

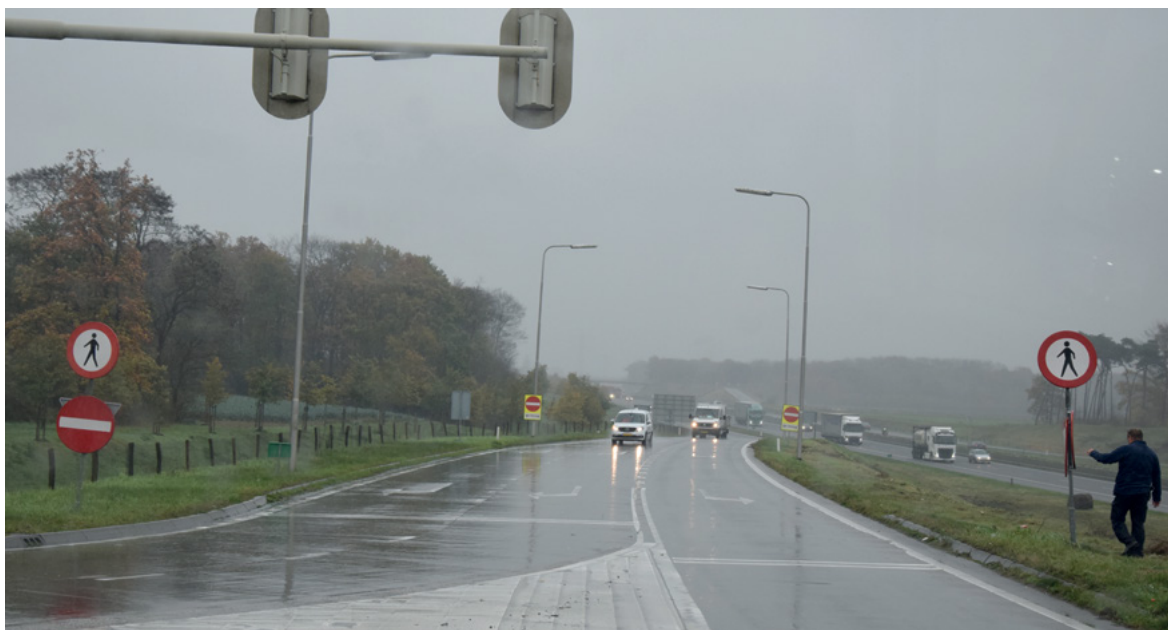
Ongeveer 7,5 kilometer ten zuidwesten van de Roertunnel, ter hoogte van Maasbracht, is een zogenaamde halve Haarlemmermeeraansluiting aangelegd (zie figuur 7 in paragraaf 2.4). Bij een Haarlemmermeeraansluiting zijn de toe- en afritten parallel aan de hoofdrijbaan, de A73, gelegen. In dit geval is er sprake van een halve aansluiting: op de rechterrijbaan is alleen een toerit, en op de linkerrijbaan alleen een afrit gesitueerd. Dit heeft tot gevolg dat alleen verkeer dat in noordoostelijke richting op de parallel lopende N276 (Rijksweg Noord) rijdt (zie figuur 21), via een toerit (A) op de rechterrijbaan van de A73 kan komen om in noordoostelijke richting te rijden. Verkeer dat op de Rijksweg Noord rijdt en in zuidwestelijke richting over de A73 wil rijden, kan niet via een toerit op de linkerrijbaan, richting Maasbracht komen. Dit verkeer moet de N276 blijven volgen, linksaf slaan, de A73 kruisen (B) en dan bij het Ei van Sint Joost (D) op de A2 richting het zuidwesten rijden.

Figuur 22: Afrit 22 'Maasbracht' van de A73 (Bron: VOA Politie Limburg).

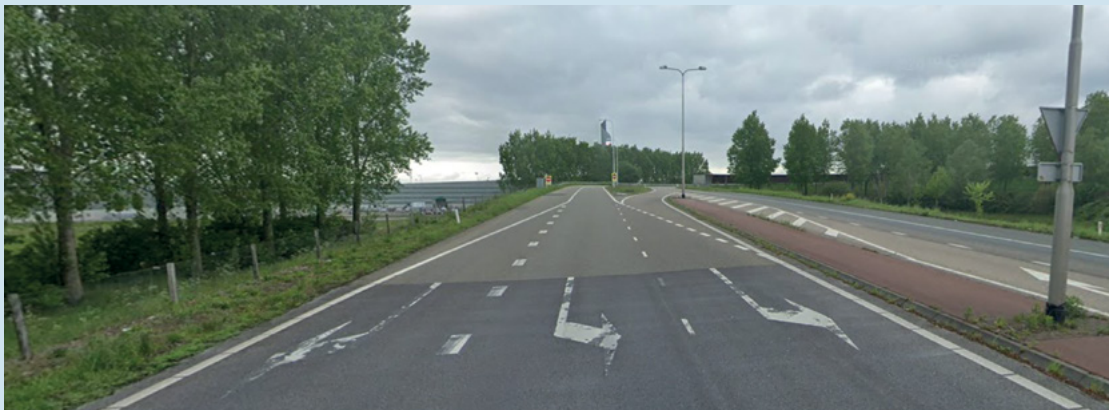
Een beperkt aantal halfklaverblad-aansluitingen is voorzien van een doorsteek van afrit naar toerit. Een weggebruiker die zich heeft vergist wordt zo weer 'vanzelf' naar de toerit geleid.

*Figuur 28: Vergissingsweggetje bij een aansluiting op de A30 bij Ede (Bron: Google Street View).*

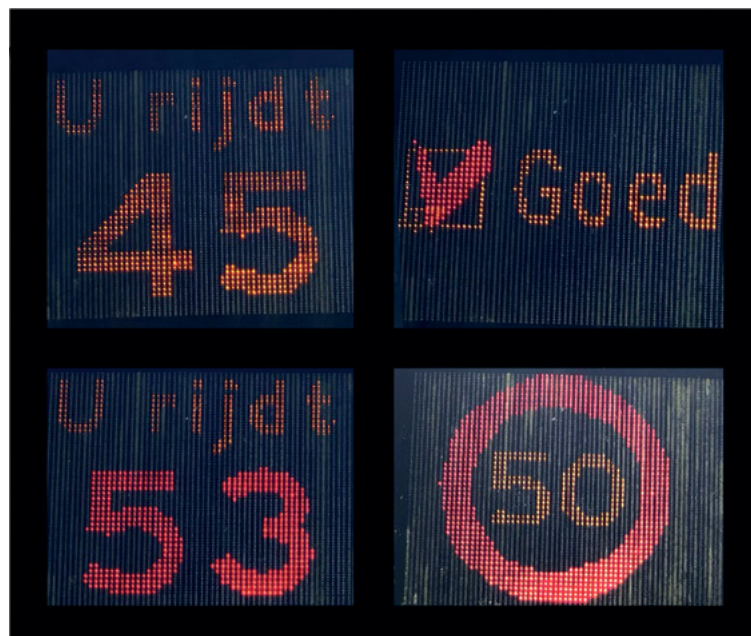
Bijna iedere gemeente heeft wel snelheidsborden zoals weergegeven in figuur 29. Die zouden ook een spookrijder op zijn vergissing kunnen wijzen en de wegbeheerder informatie kunnen verschaffen over het aantal beginnende spookritten.

Figuur 29: Borden die door middel van radar automatisch de snelheid meten, hierover terugkoppeling aan de automobilist geven en een logbestand van gemeten snelheden bijhouden.
