ONDERZOEKSRaad
VOOR VEILIGHEID

Aanvaring van een watertaxi met een havenrondvaartboot

Den Haag, 17 januari 2024

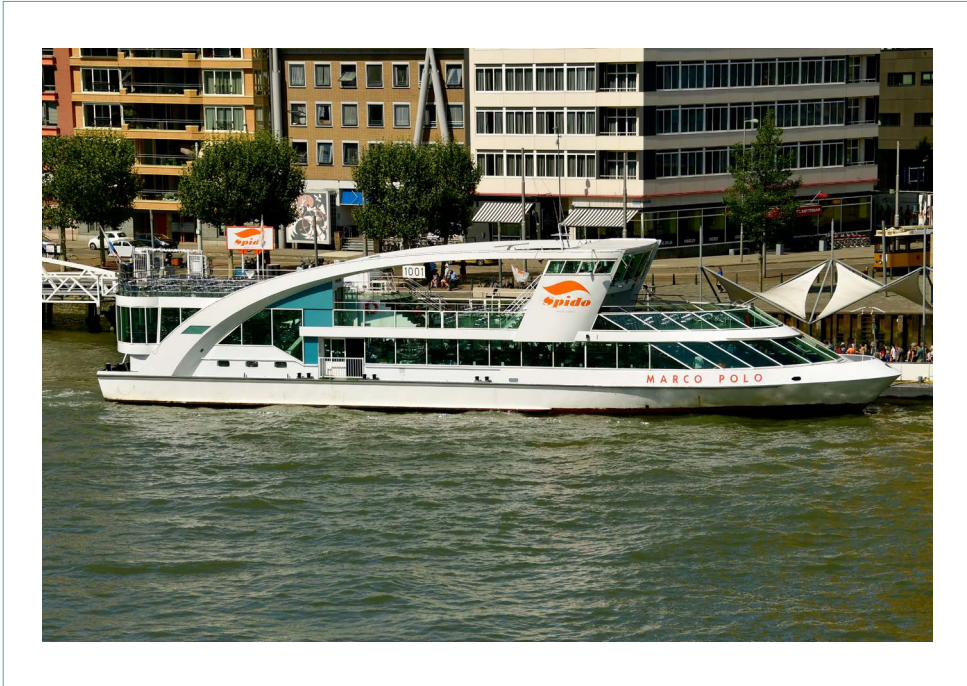
Figuur 1: De havenrondvaartboot Marco Polo bij het aanmeerpontoon aan het Willemsplein.

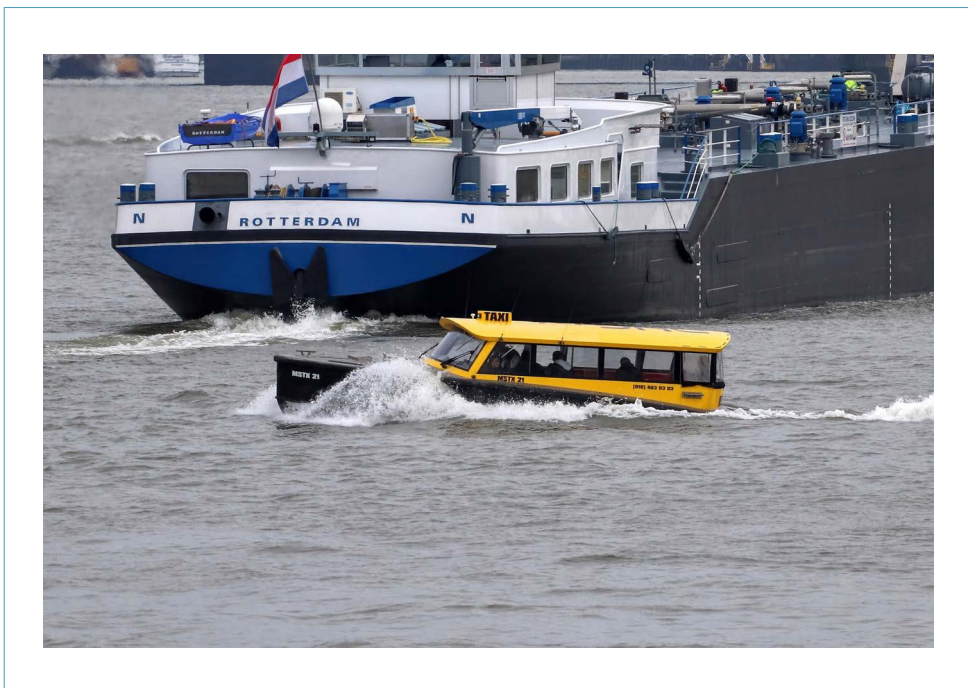
Figuur 2: Watertaxi MSTX 21 op de Nieuwe Maas. Op deze foto mist de markering '8-YF-785' die bevestigt dat er sprake is van een snelle motorboot. Op de dag van de aanvaring was deze markering wel aangebracht. Zie bijlage A voor een verdere toelichting. (Bron: Peter Heiden)

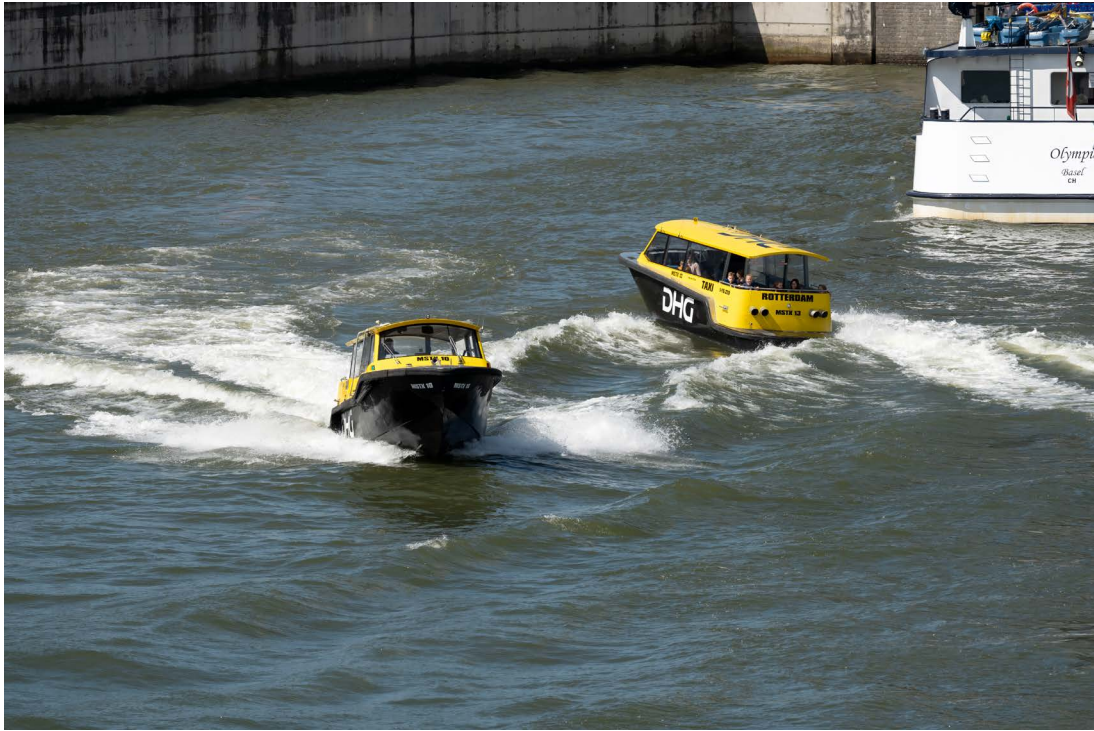
Figuur 19: In- en uitvarende watertaxi's ter hoogte van de aansluiting tussen de Nieuwe Maas en de Leuehaven.

Aan de andere zijde van de Erasmusbrug ligt daarnaast nog de drukbevaren toegang tot de Leuvehaven (zie Figuur 19). In de Leuvehaven ligt onder meer het Maritiem Museum en is voornamelijk een bestemming voor Watertaxi Rotterdam.
